UNIVERSITA' DEGLI STUDI DI CATANIA
FACOLTA' DI INGEGNERIA
DIPARTIMENTO DI ARCHITETTURA

Tesi di dottorato di Ricerca in:
"Progetto e Recupero Architettonico Urbano e Ambientale"
XXIV Ciclo

PROPOSTA METODOLOGICA DI RILEVAMENTO SPEDITIVO
E MAPPATURA GIS PER LA VALUTAZIONE DELLO STATO DI
CONSERVAZIONE DELLE CORTINE EDILIZIE.
APPLICAZIONE AL CENTRO STORICO DI CATANIA.

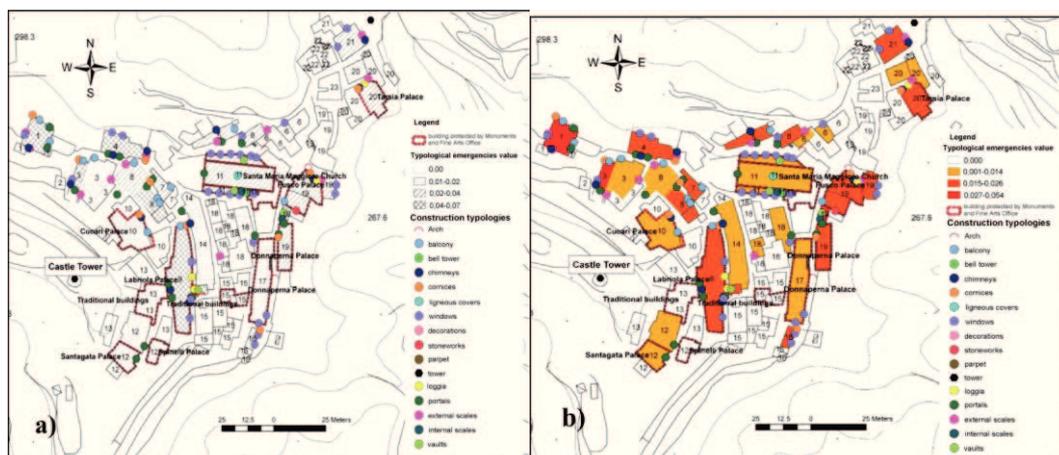
Figura 3.2 – Lazzari M. et al. – Mappe con sovrapposizione (a) delle emergenze tipologiche , (b) della qualità tipologica; evidenziando al contempo gli edifici protetti dal MFAO.

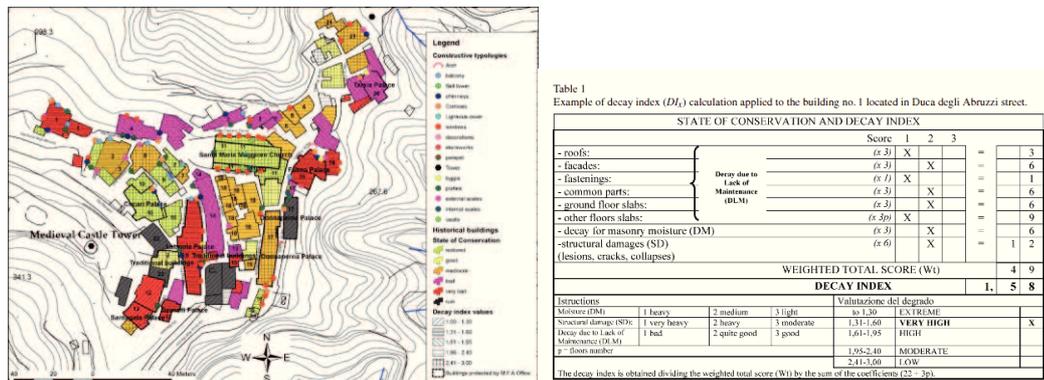
Figura 3.3 – Lazzari M. et al. - A sinistra la mappa rappresentante lo stato di conservazione e l'indice di decadimento per ogni edificio; a destra esempio di tabella utilizzata per calcolare l'indice di decadimento.

Il peso assegnato, variabile da cattiva (1) ad una buona (3) condizione, è stato moltiplicato per un fattore di amplificazione variabile in base a ciò che più incide nella conservazione di un edificio (nel caso specifico si moltiplica per 6 la prima classe di danno e per 3 le altre due). L'indice di decadimento è così ottenuto dividendo il risultato pesato ricavato dalla sommatoria dei coefficienti che tiene, inoltre, in considerazione il numero dei piani dell'edificio.

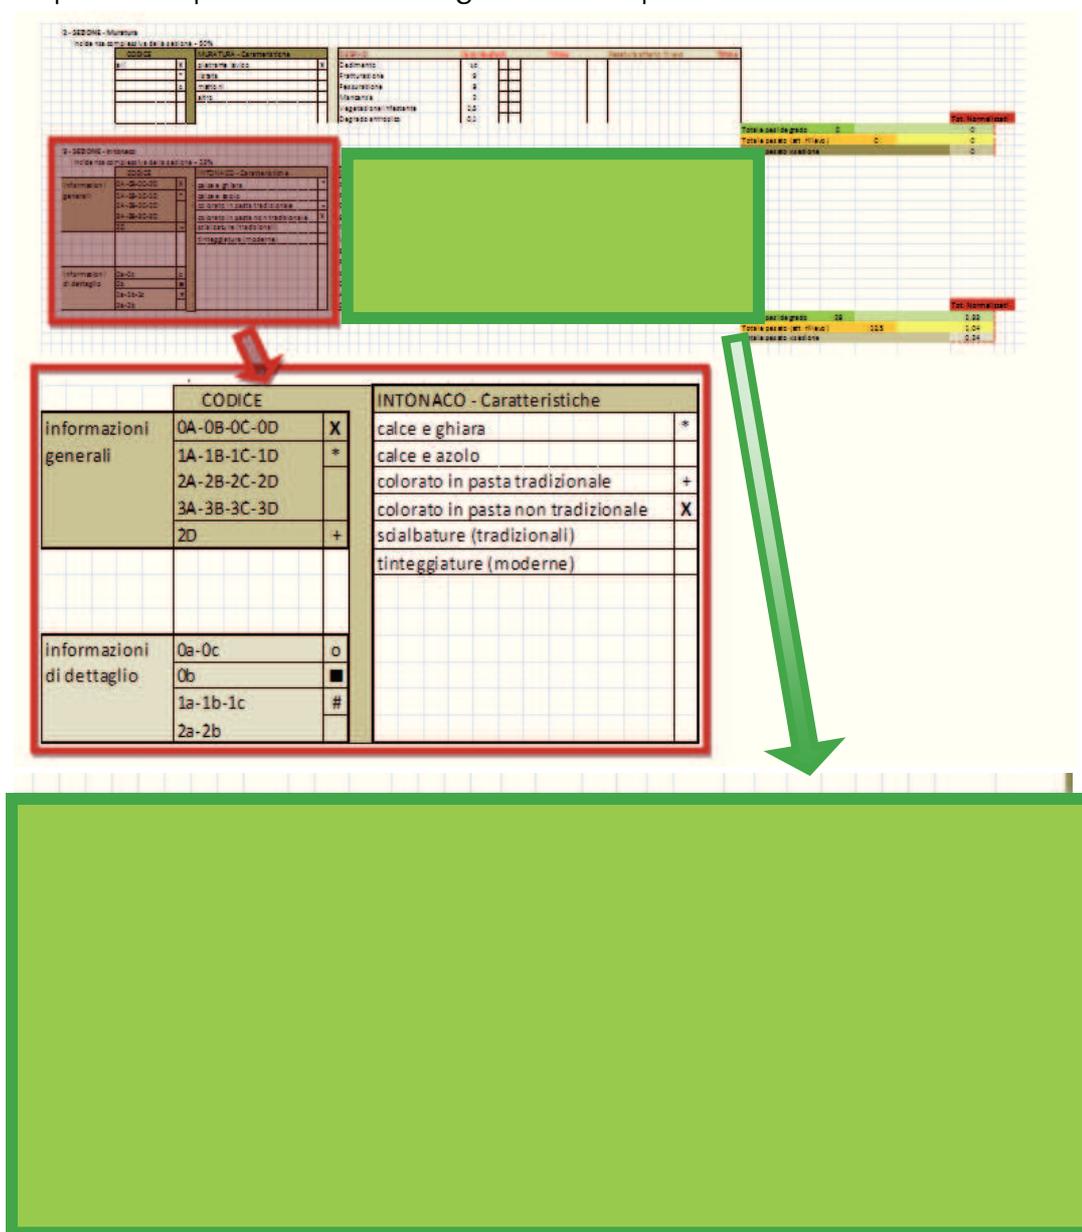
Figura 4.5 – Scheda speditiva - seconda e terza sezione relativa alla muratura e all'intonaco; evidenziato in rosso i codici utilizzati e il riconoscimento delle caratteristiche tecnico-costruttive per l'edificio in esame; in verde i degradi e il sistema di pesatura associato.

Lo stesso simbolo (X) viene utilizzato poi nella parte di sezione dedicata al riconoscimento dei decadimenti (evidenziata in verde) e, nel caso specifico, indica la presenza, negli stessi campi, di deposito superficiale e di degrado antropico.

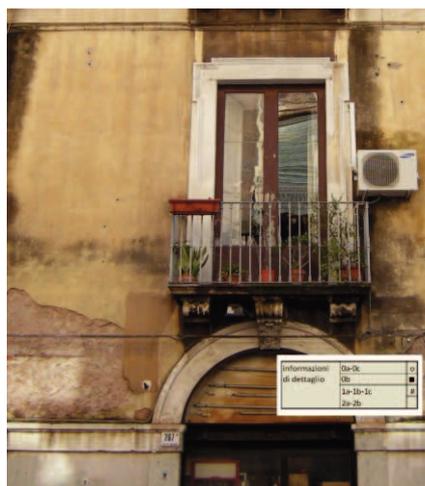
DEGRADI	Peso degrado		
Fratturazione	9		
Fessurazione	8		
Distacco	4	■	
Esfoliazione	2,5		
Mancanza	2		
Vegetazione infestante	1,5		
Efflorescenze	0,6		
Rigonfiamento	0,5		
Patina biologica	0,5	o	*
Deposito superficiale	0,2	X	
Alterazione cromatica	0,1		
Degrado antropico	0,1	X	#

Totale pesi degrado 28 2,33
 Totale pesato (att. rilievo) 12,5 1,04
 Totale pesato x sezione 0,24 0,24

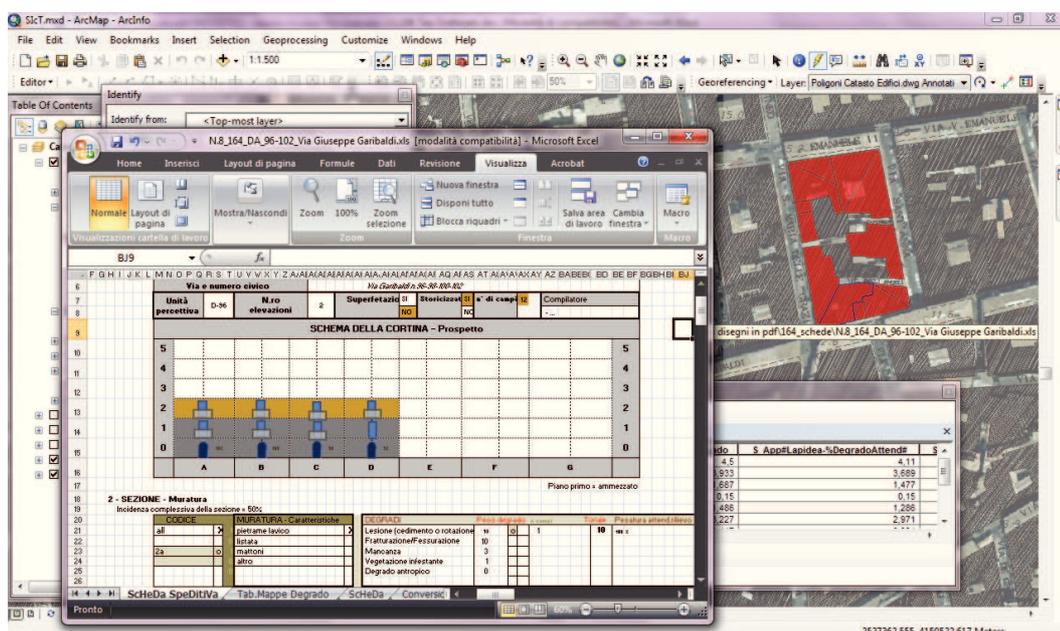
Figura 5.3 – SicT – Hyperlink, esempio di collegamento dal SIT alla scheda speditiva (in Excel).

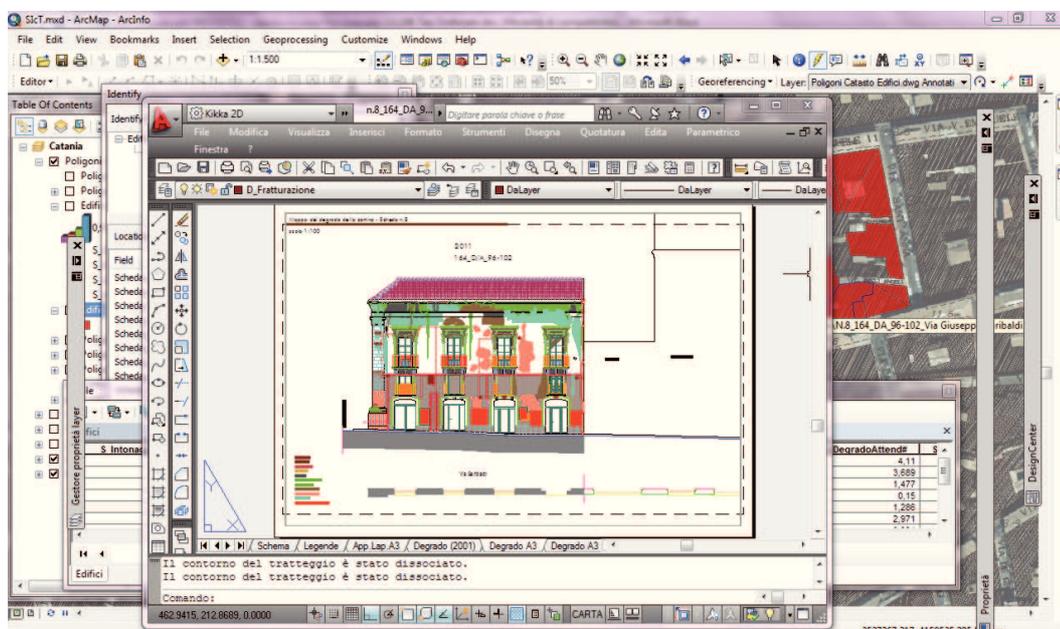
Figura 5.4– SicT – Hyperlink, esempio di collegamento dal SIT alla mappa del degrado (in AutoCAD).

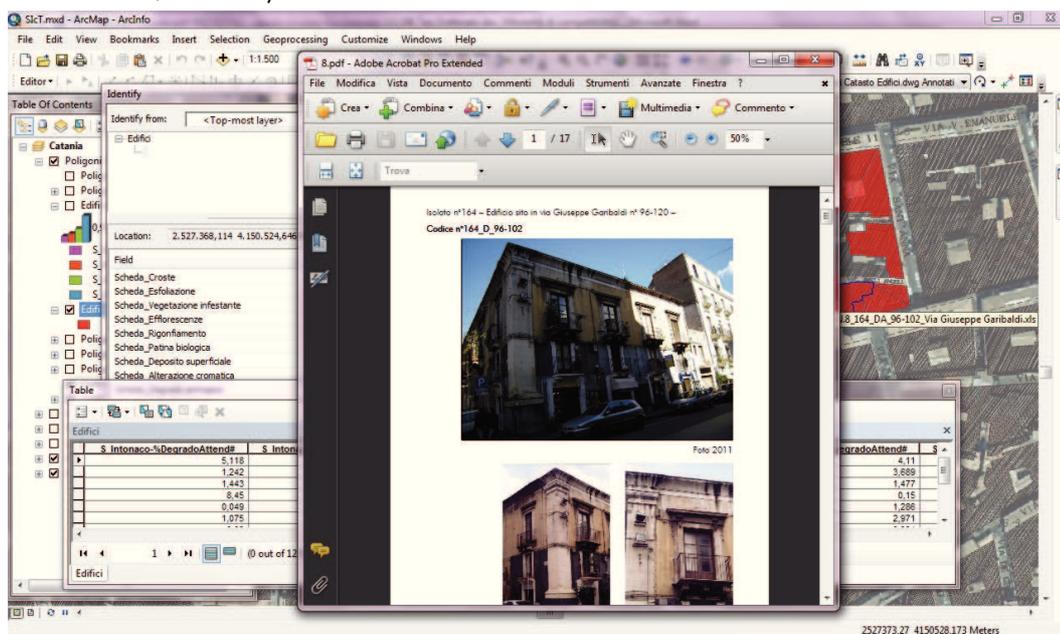
Figura 5.8 - SicT – Hyperlink, esempio di collegamento dal SIT ai documenti raccolti ed esportati per la sola visualizzazione (in PDF).

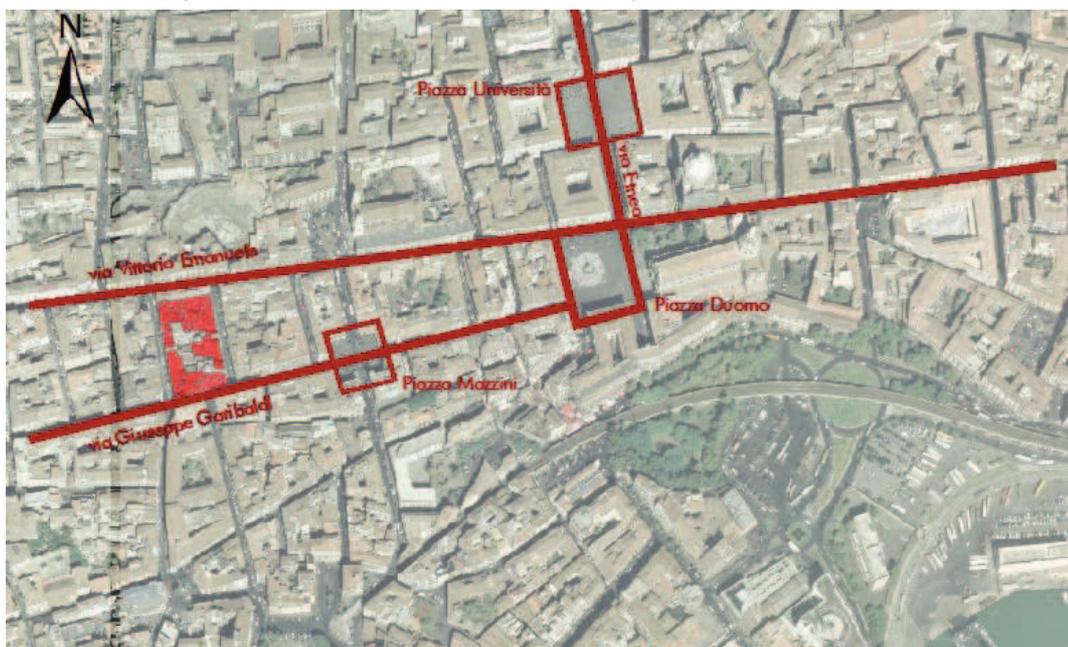
Figura 6.1 - Zona individuata per il caso studio nel centro storico di Catania (delimitata a Nord da via Vittorio Emanuele II e a Sud da Via Giuseppe Garibaldi).

Tutte queste caratteristiche rendono gli edifici in esame particolarmente soggetti a determinate manifestazioni del degrado: deposito di particolato, dovuto ai notevoli flussi di traffico, distacchi di intonaco, dovuti ad umidità di risalita, ecc...

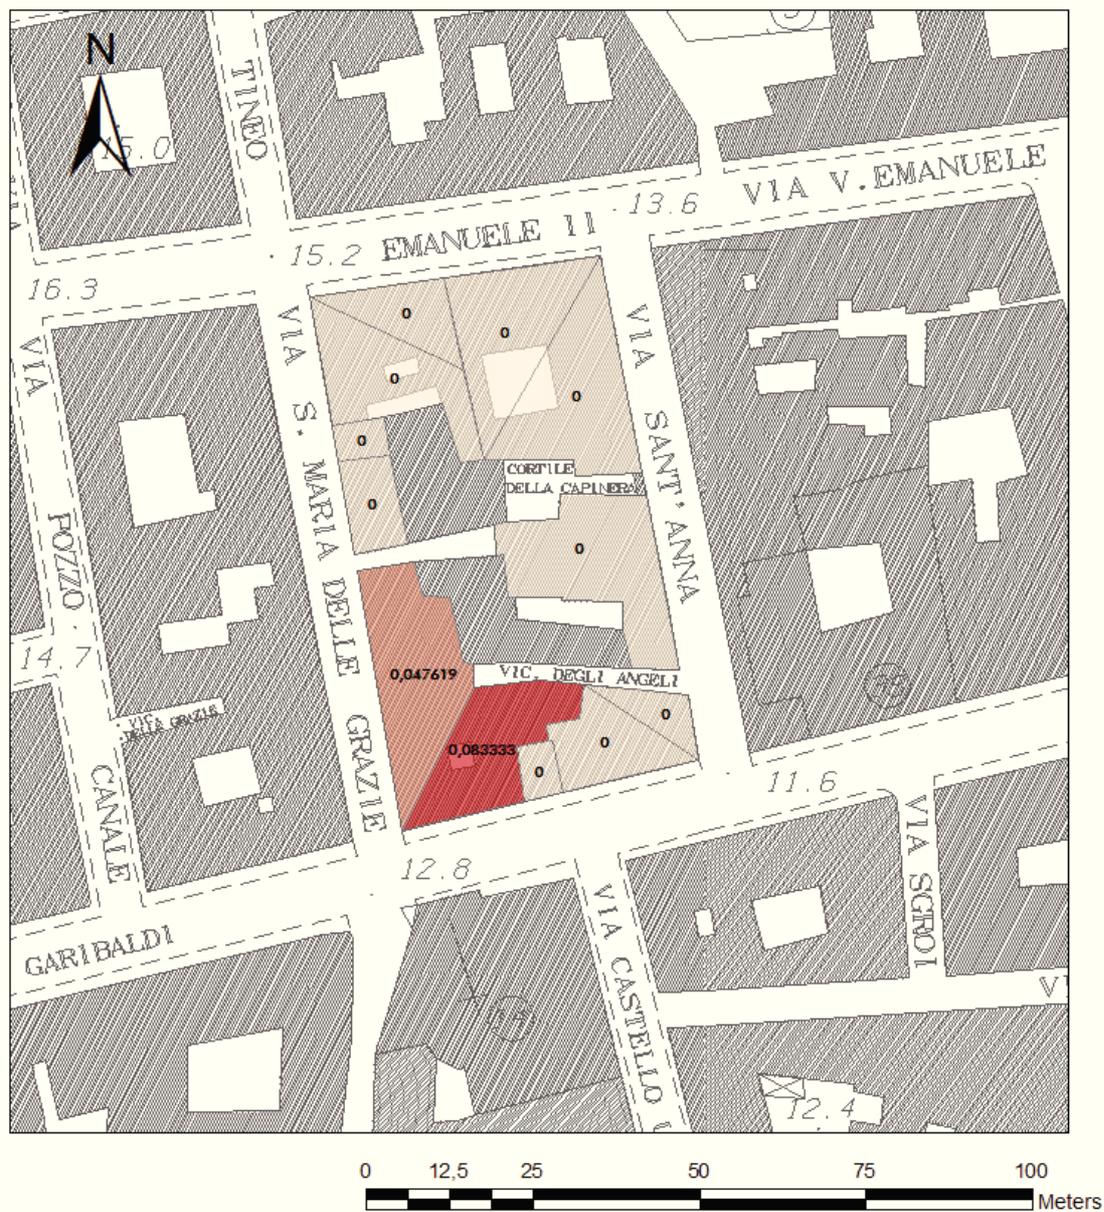
Figura 6.5 – Numero di campi della scheda speditiva relativi a cortine edilizie che presentano lesioni da cedimento o rotazione normalizzati per il numero totale di campi.

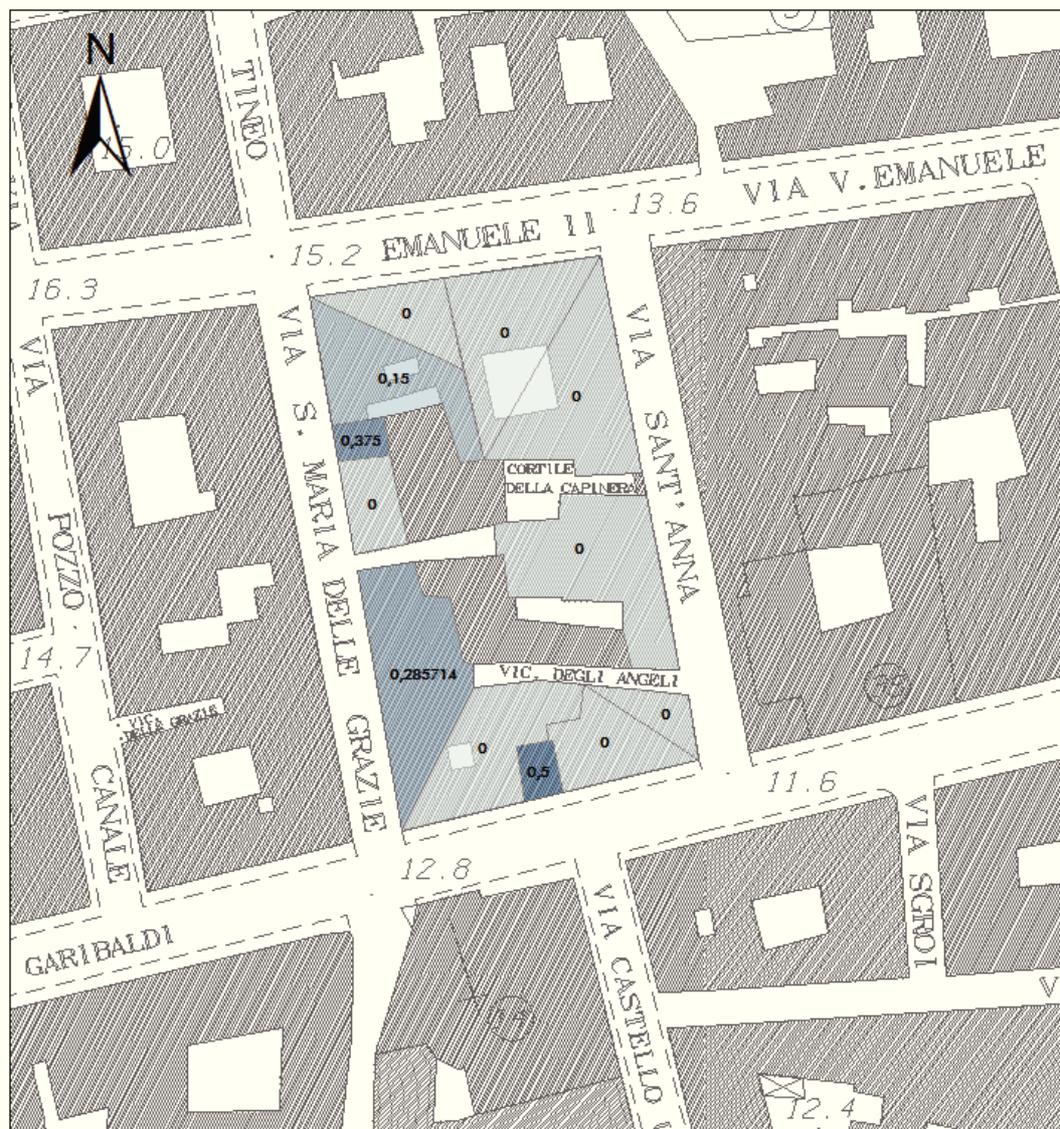
Figura 6.7 - Numero di campi della scheda speditiva relativi a cortine edilizie che presentano mancanze normalizzati per il numero totale di campi.

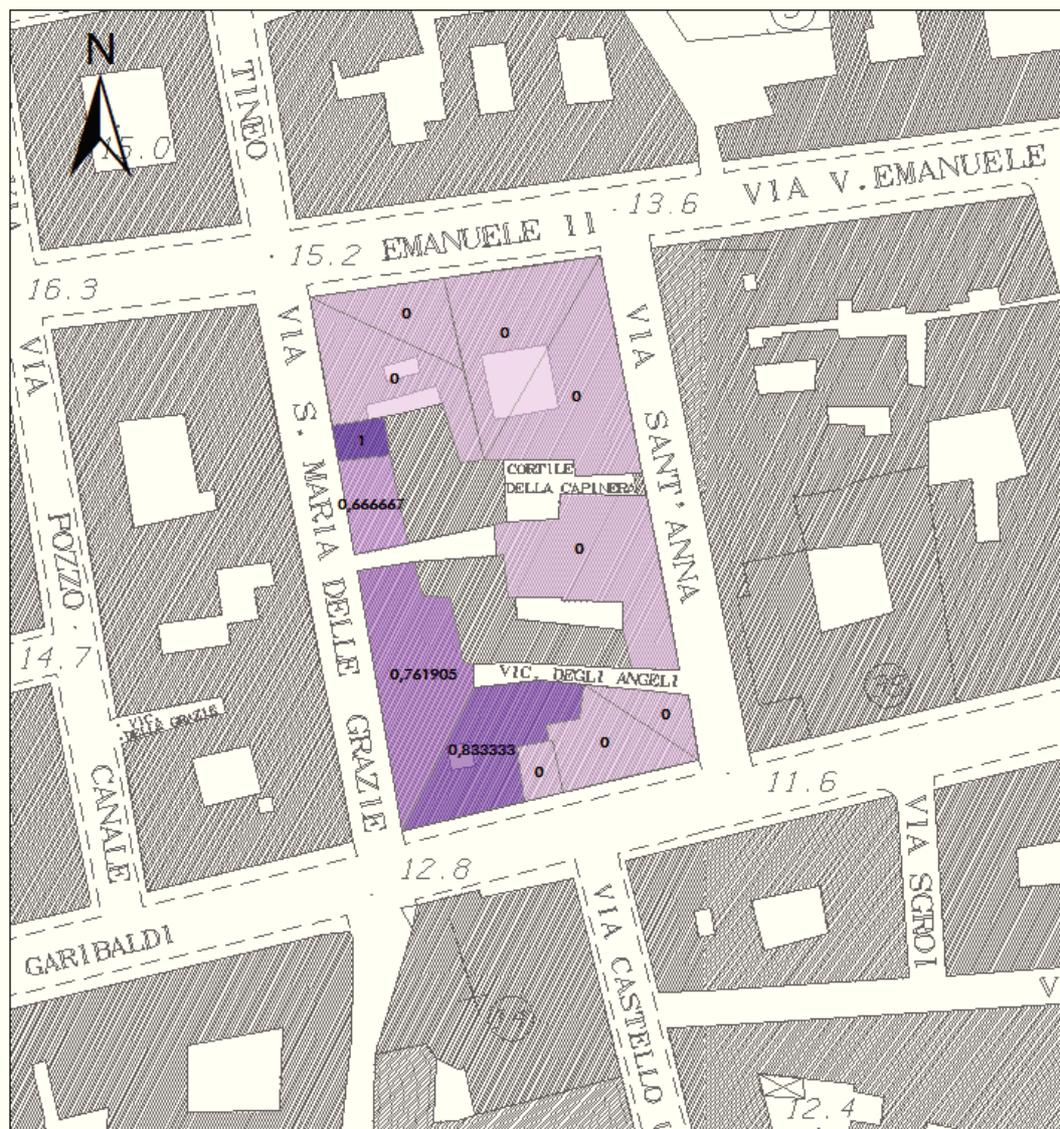
Figura 6.11 - Numero di campi della scheda speditiva relativi a cortine edilizie che presentano croste nere normalizzati per il numero totale di campi.

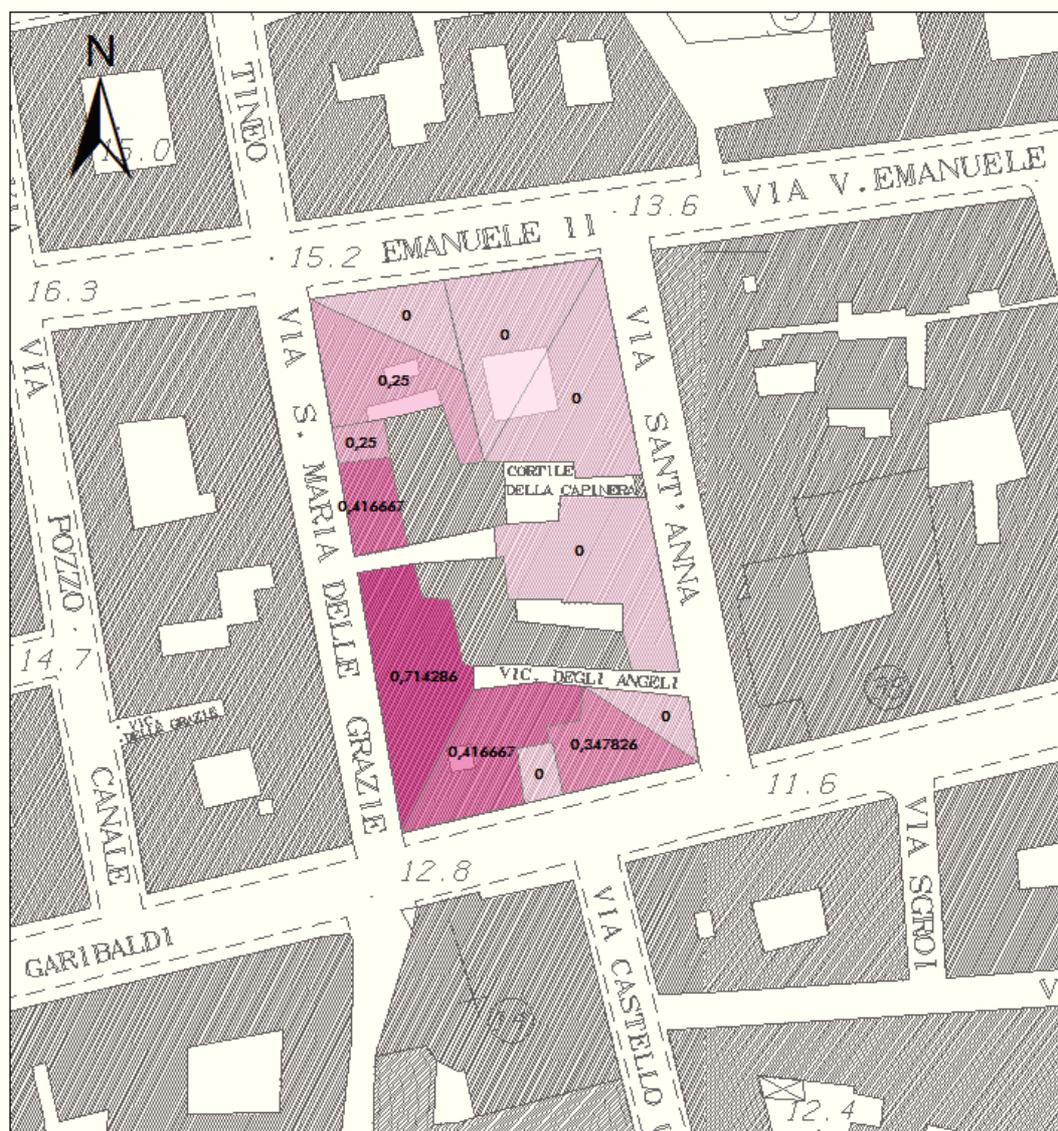
Figura 6.12 - Numero di campi della scheda speditiva relativi a cortine edilizie che presentano esfoliazione normalizzati per il numero totale di campi.

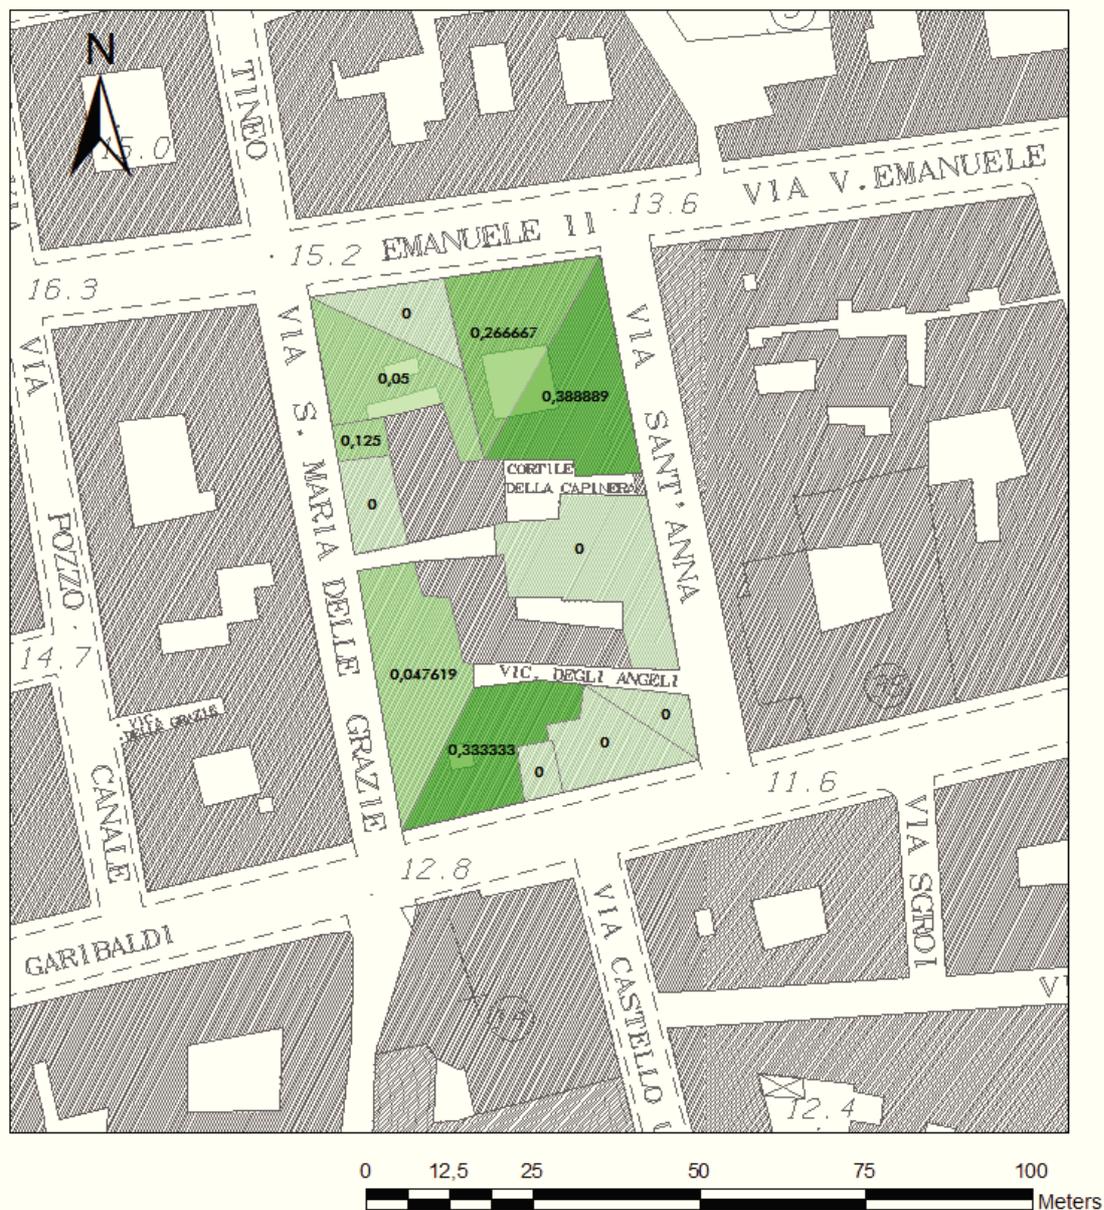
Figura 6.13 - Numero di campi della scheda speditiva relativi a cortine edilizie che presentano vegetazione infestante normalizzati per il numero totale di campi.

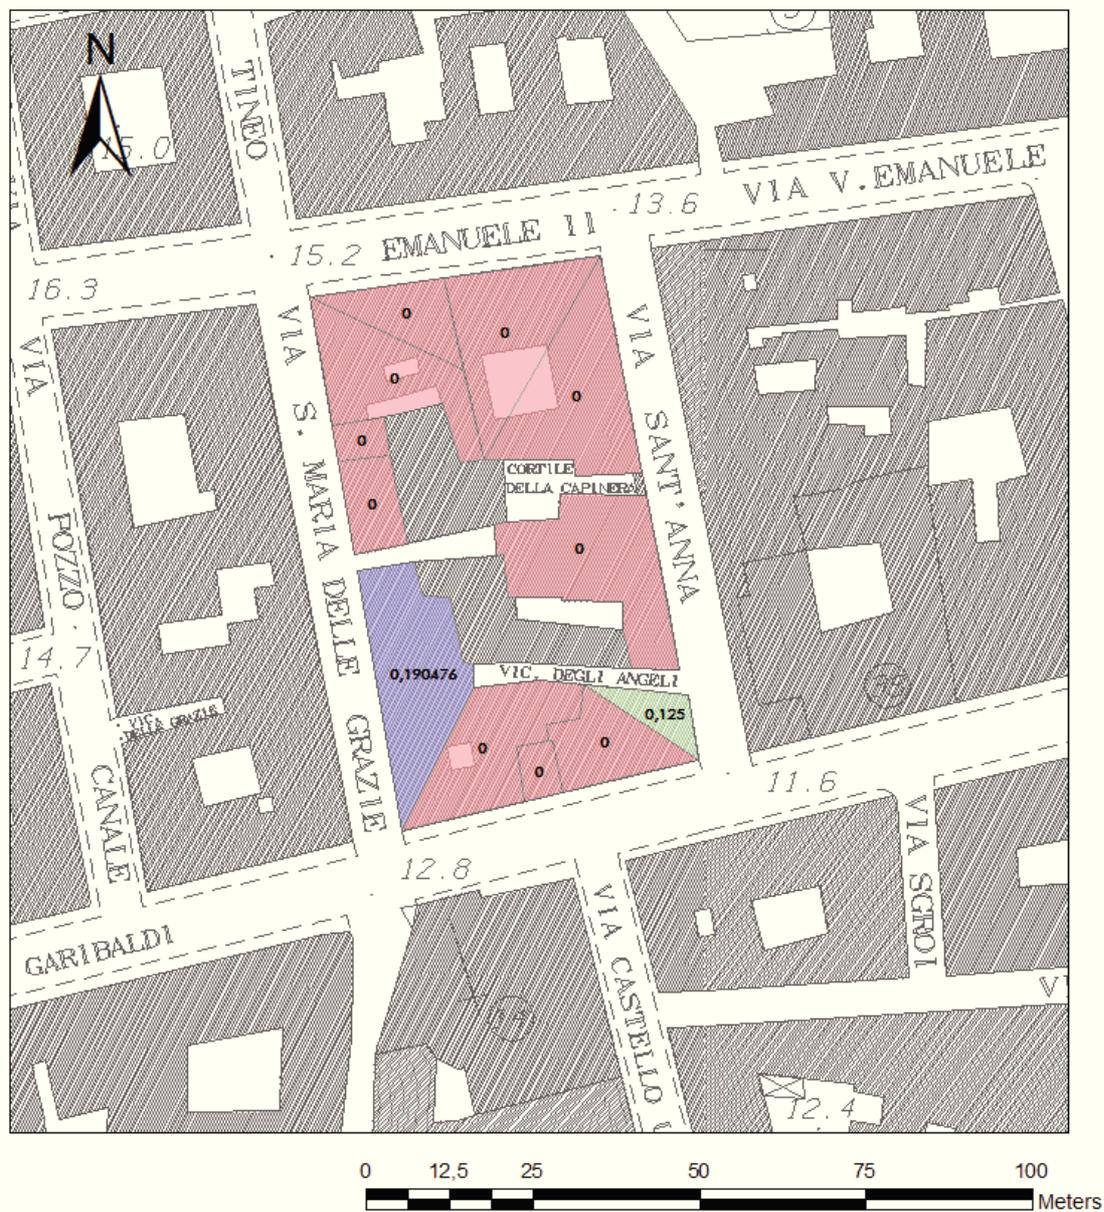
Figura 6.14 - Numero di campi della scheda speditiva relativi a cortine edilizie che presentano efflorescenze normalizzati per il numero totale di campi.

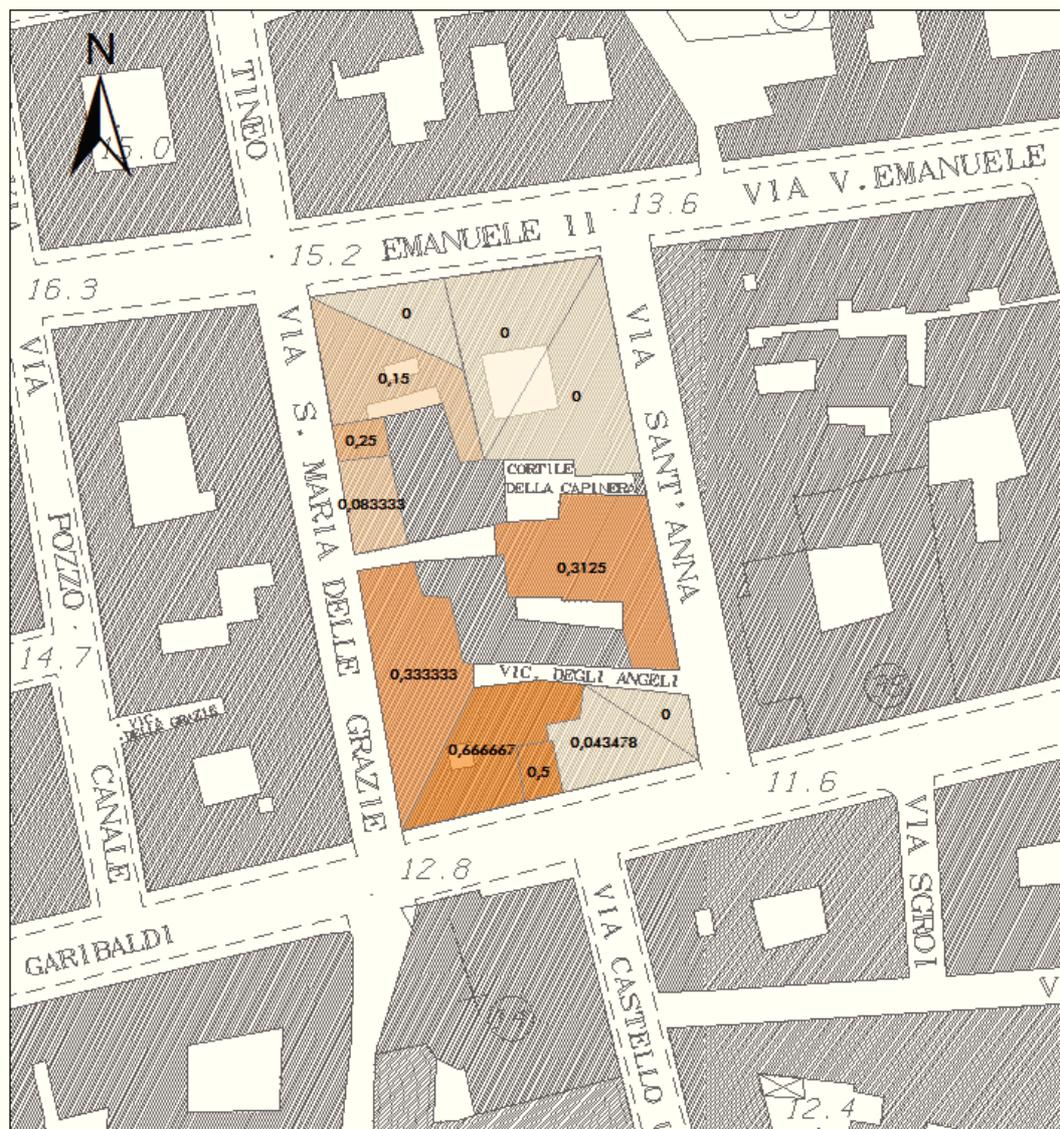
Figura 6.15 - Numero di campi della scheda speditiva relativi a cortine edilizie che presentano rigonfiamenti normalizzati per il numero totale di campi.

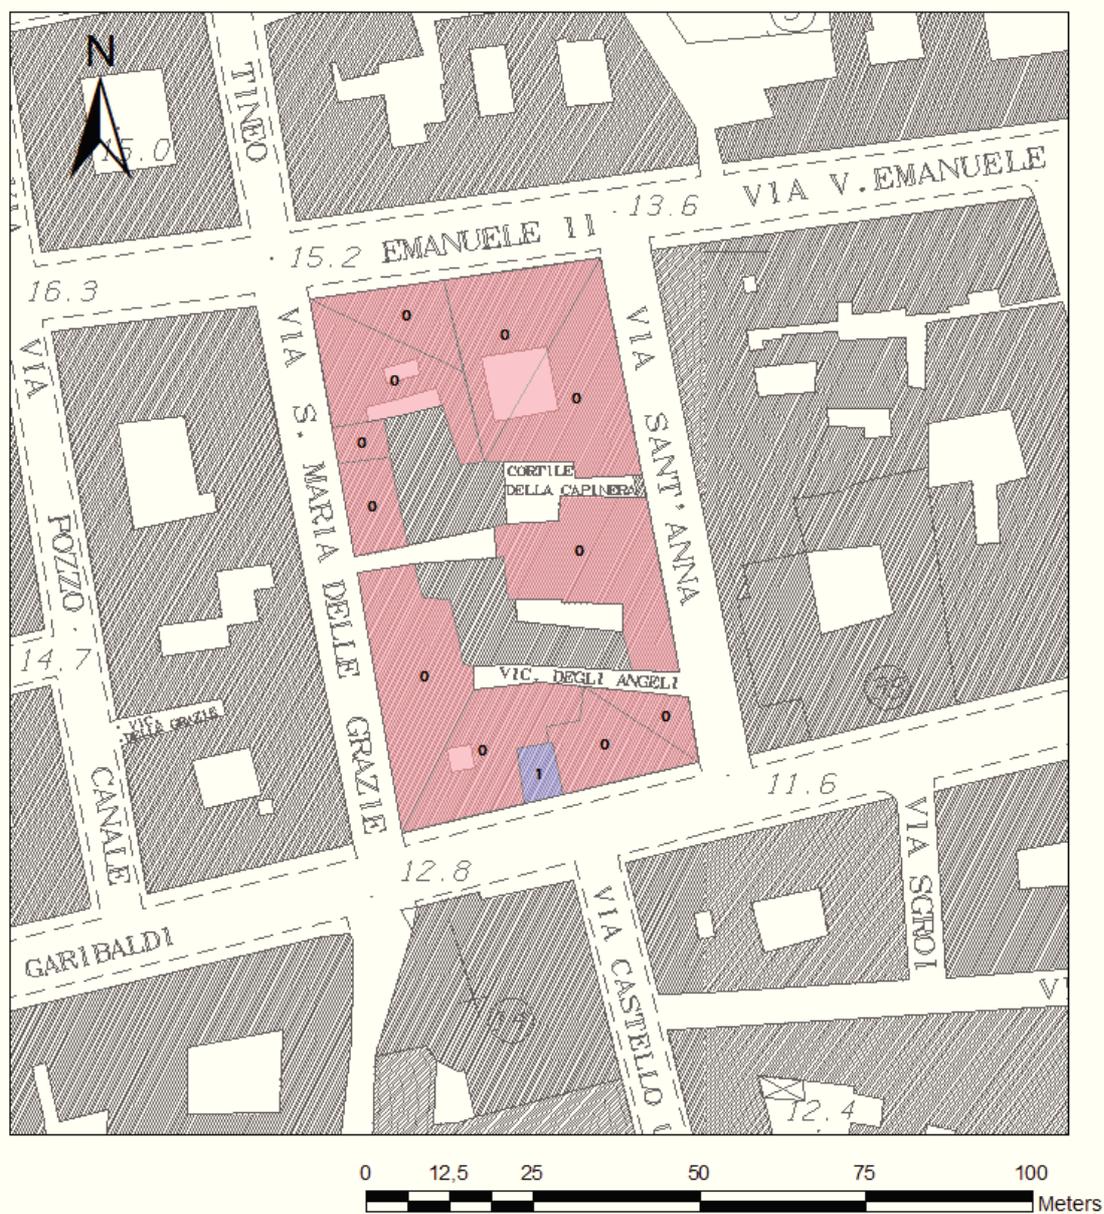
Figura 6.20 - Numero di campi della scheda speditiva relativi a cortine edilizie che presentano infradiciamento degli infissi normalizzati per il numero totale di campi.

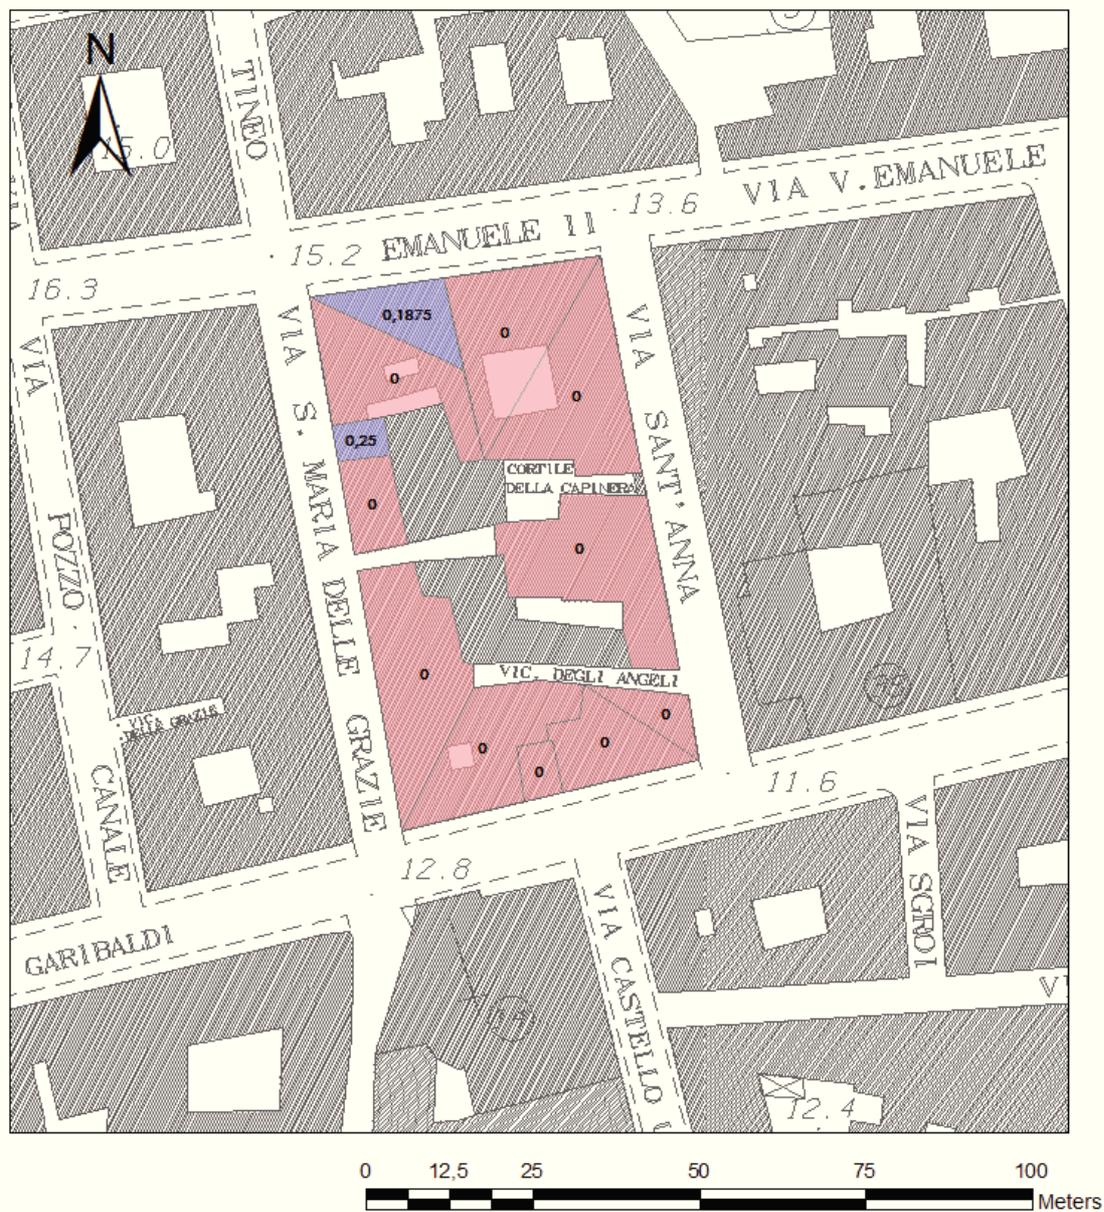
Figura 6.21 - Numero di campi della scheda speditiva relativi a cortine edilizie che presentano corrosione degli infissi normalizzati per il numero totale di campi.

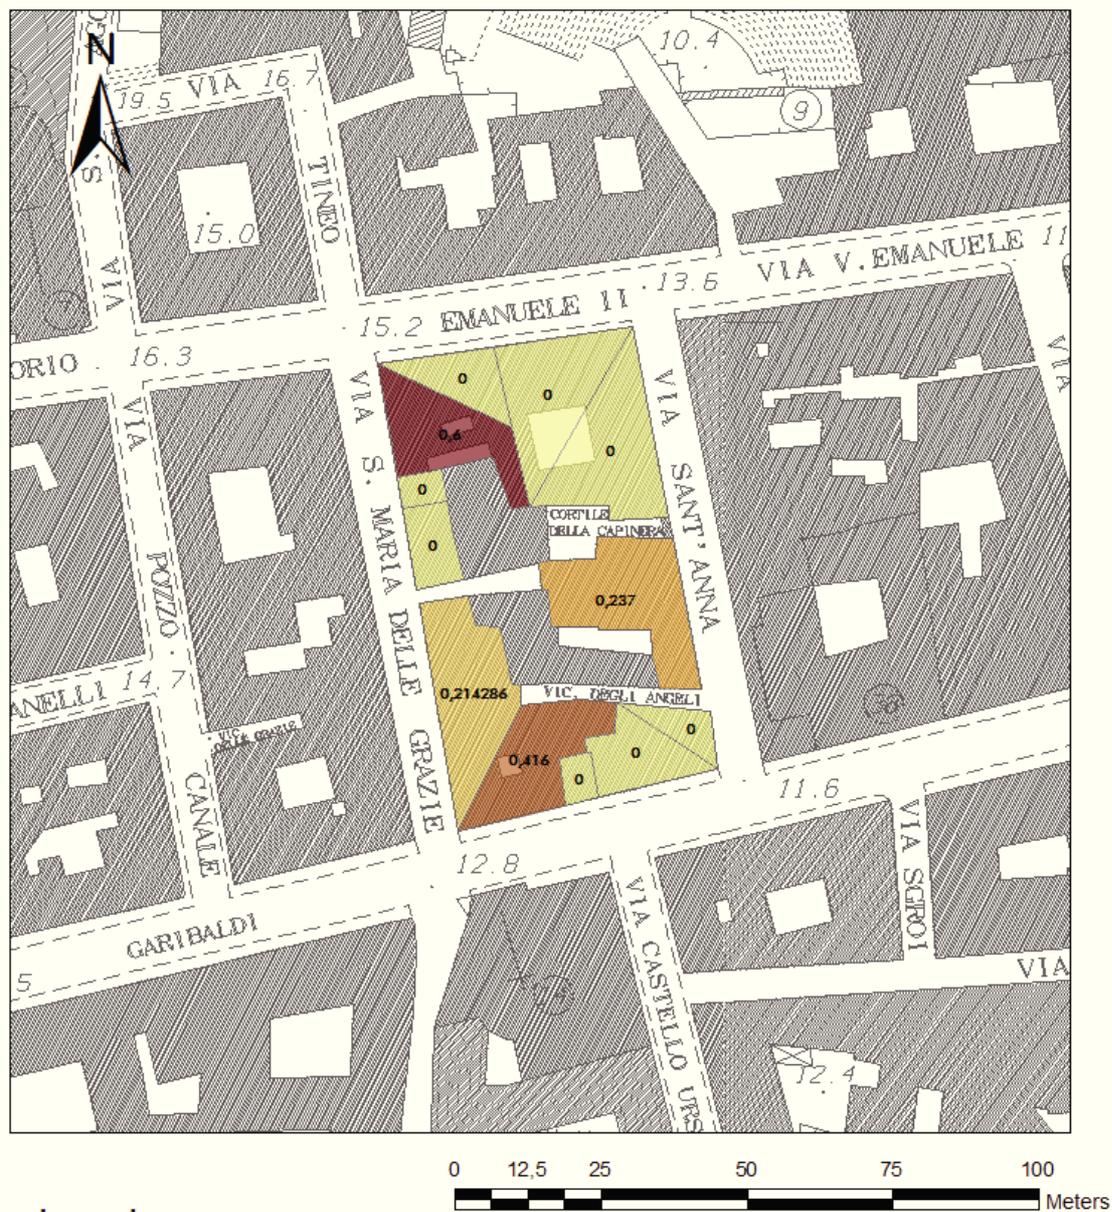
Figura 6.23 – Incidenza del degrado sulla muratura nel calcolo dell’indice di conservazione della cortina edilizia.

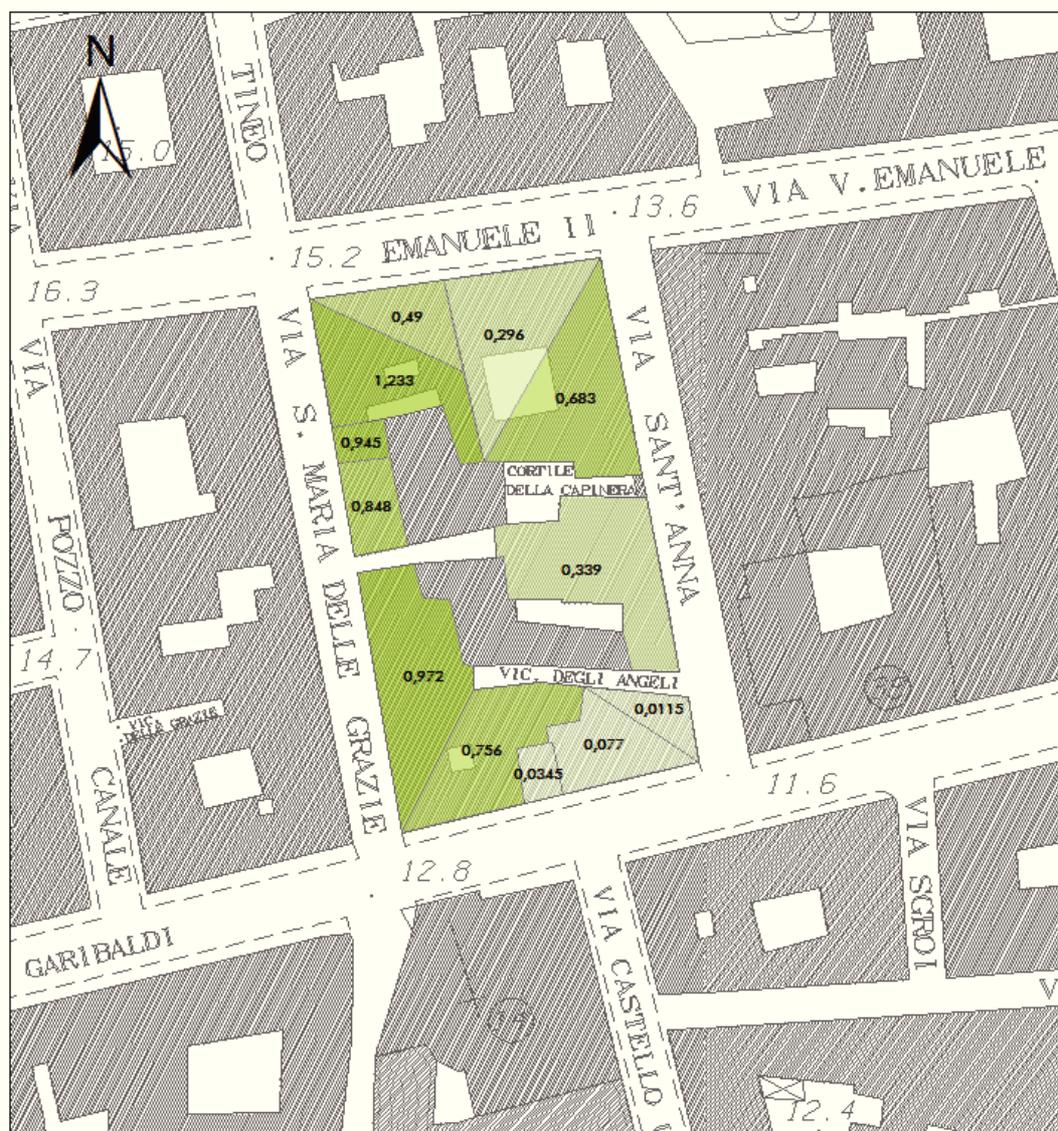
Figura 6.25 - Incidenza del degrado sull'apparecchiatura lapidea nel calcolo dell'indice di conservazione della cortina edilizia.

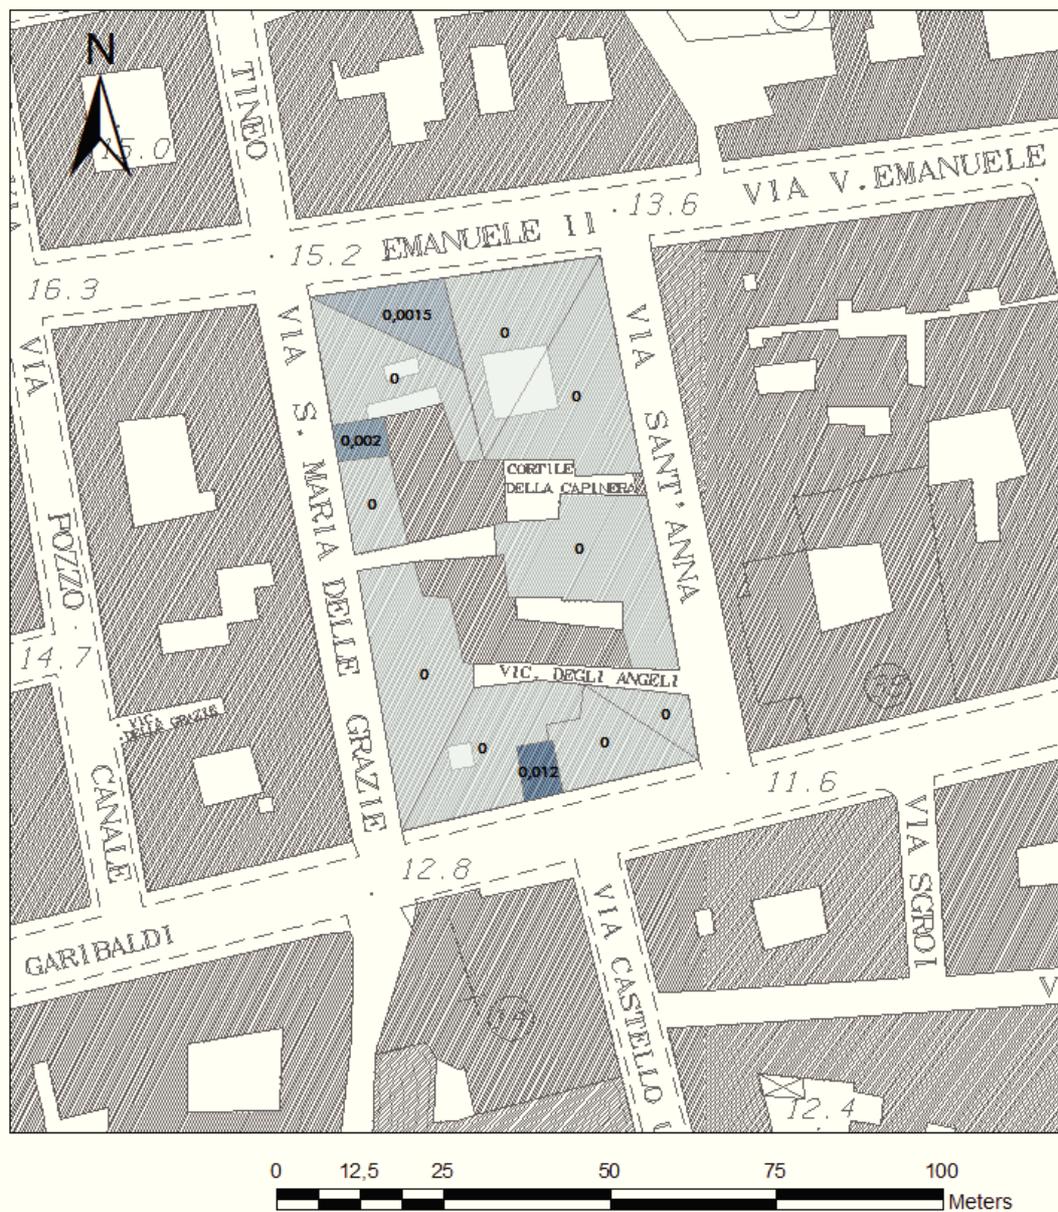
Figura 6.26 - Incidenza del degrado su gli infissi nel calcolo dell'indice di conservazione della cortina edilizia.

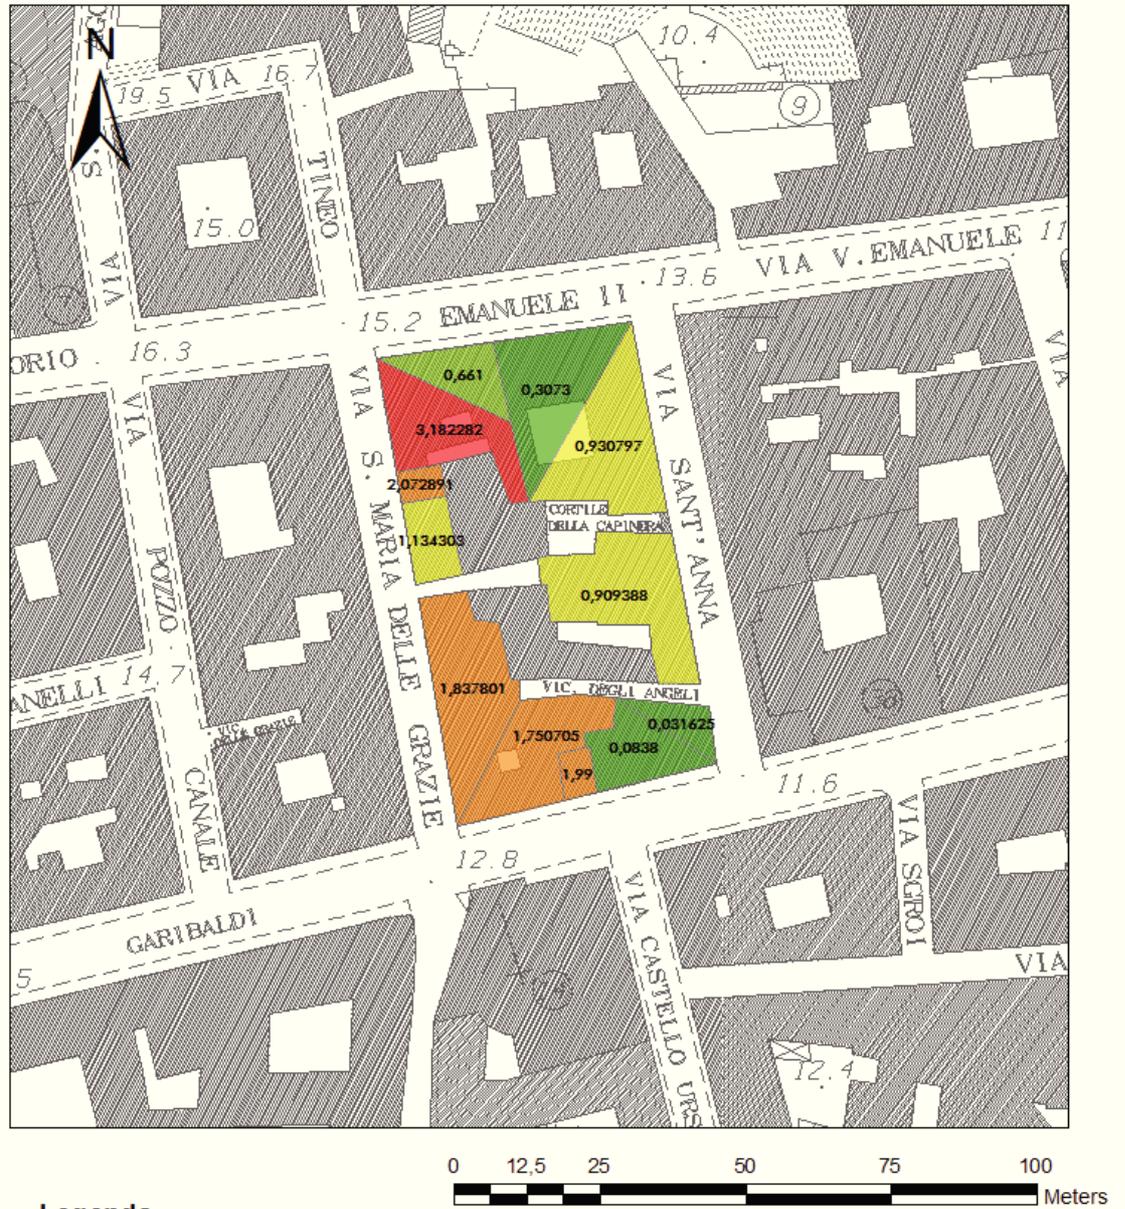
Figura 6.27 – Indice dello stato di conservazione delle cortine edilizie ricavato dalle schede.
