UNIVERSITA' DEGLI STUDI DI CATANIA
FACOLTA' DI INGEGNERIA
DIPARTIMENTO DI ARCHITETTURA

Tesi di dottorato di Ricerca in:
"Progetto e Recupero Architettonico Urbano e Ambientale"
XXIV Ciclo

PROPOSTA METODOLOGICA DI RILEVAMENTO SPEDITIVO
E MAPPATURA GIS PER LA VALUTAZIONE DELLO STATO DI
CONSERVAZIONE DELLE CORTINE EDILIZIE.
APPLICAZIONE AL CENTRO STORICO DI CATANIA.

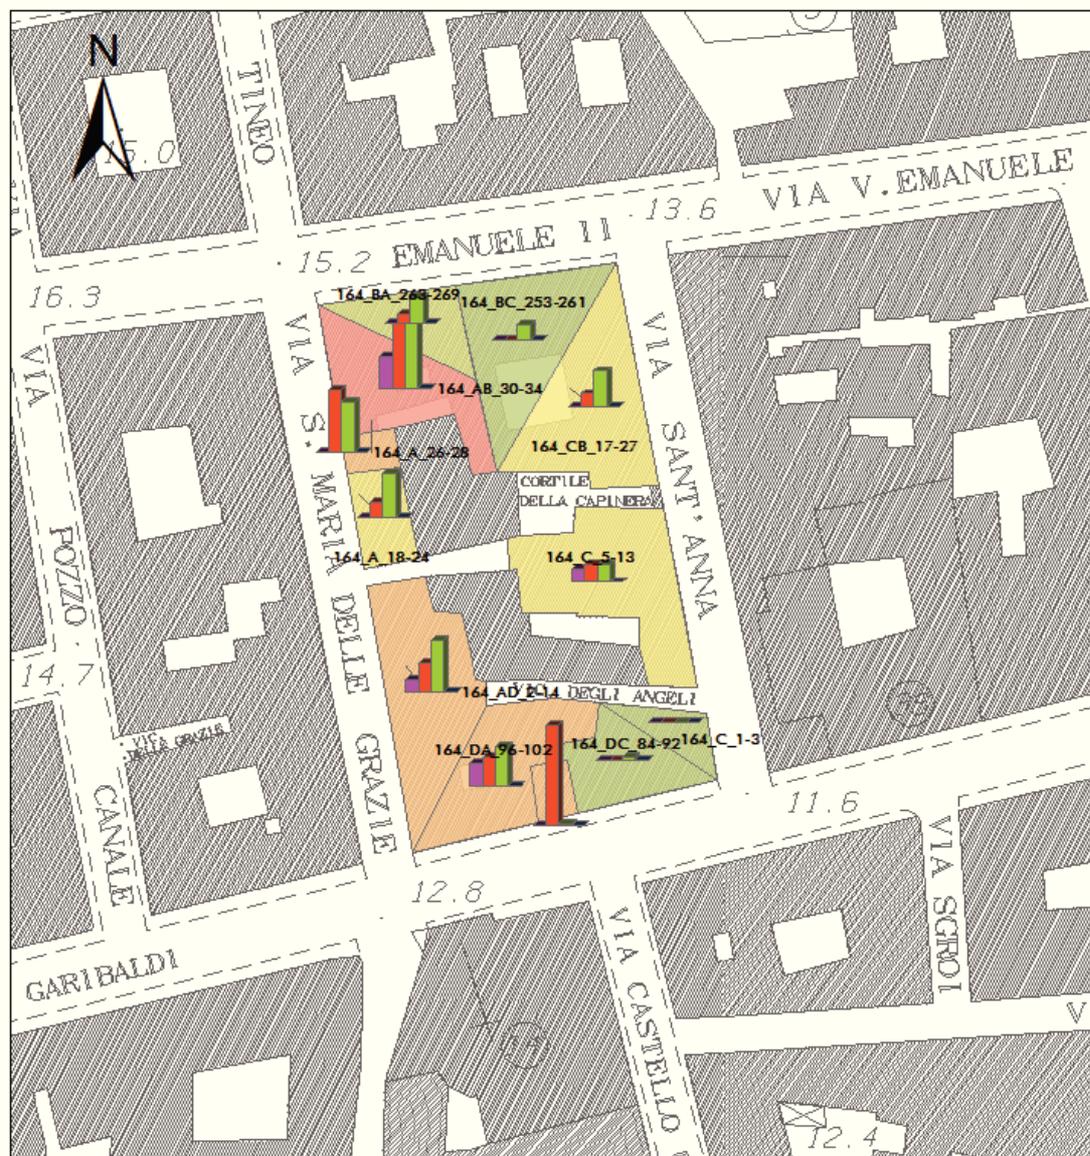
Figura 6.28 - Indice dello stato di conservazione delle cortine edilizie (identificate dal codice) ricavato dalle schede e incidenza, con grafico a barre, delle sezioni maggiormente affette da manifestazioni visibili.

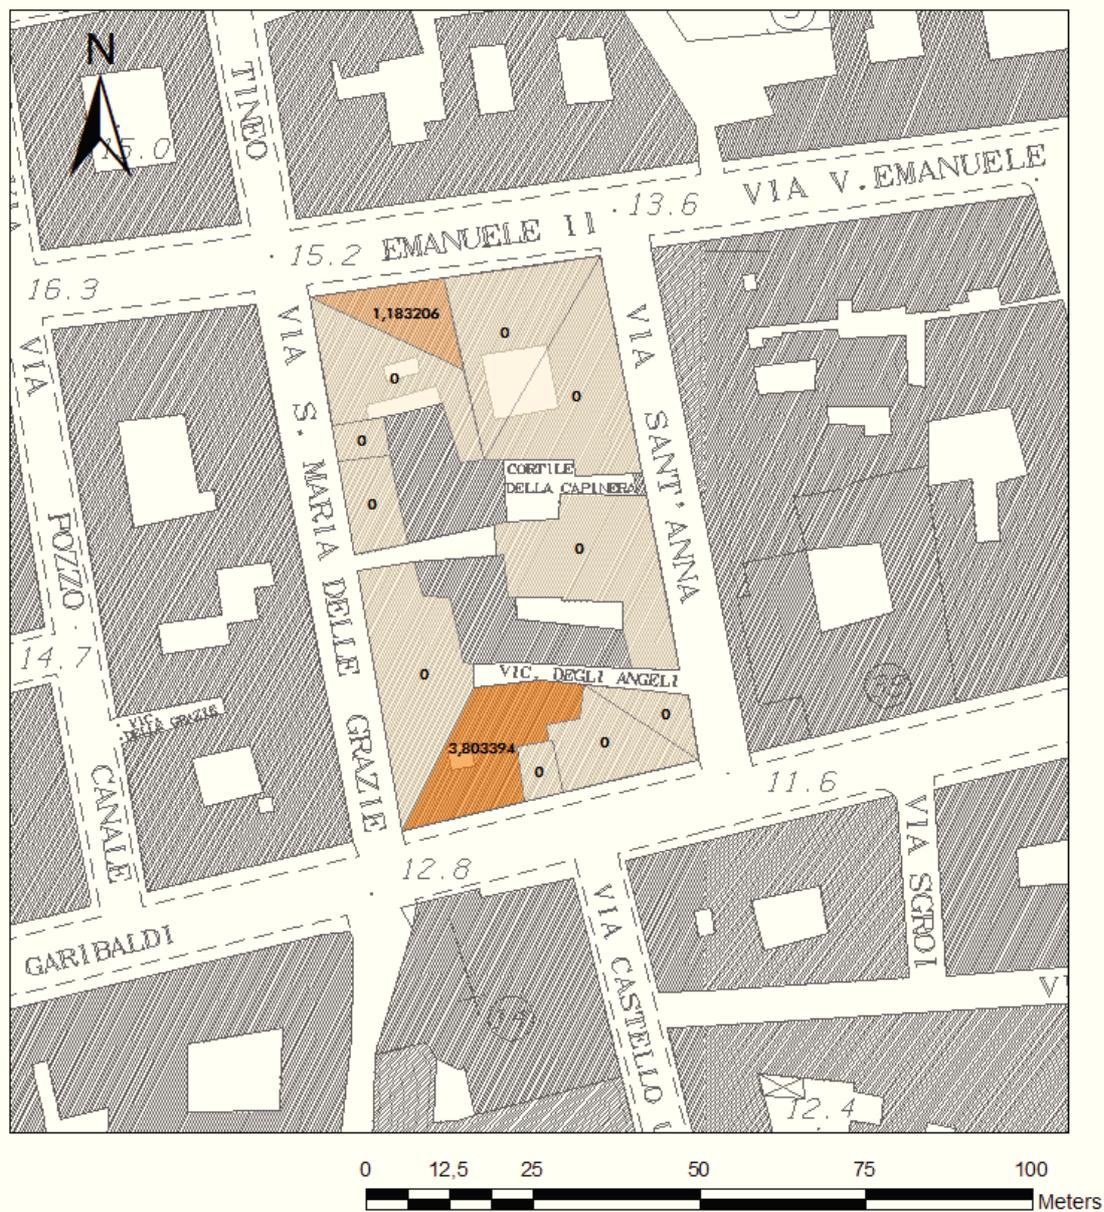
Figura 6.34 - Superfici di incidenza sulla cortina edilizia dell'erosione (sull'apparecchiatura lapidea).

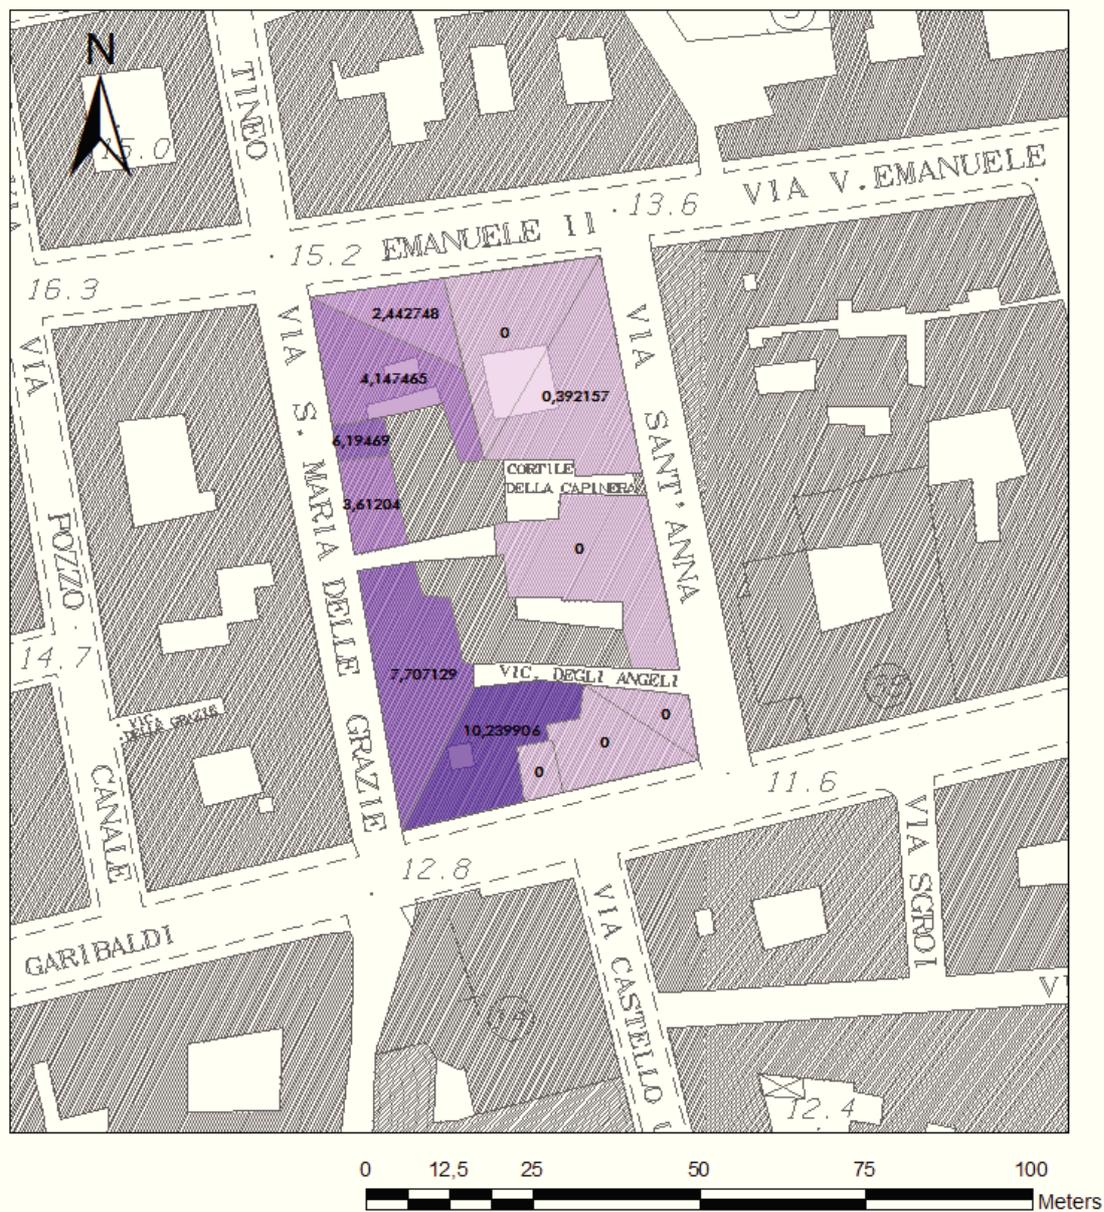
Figura 6.35 - Superfici di incidenza sulla cortina edilizia delle croste nere.

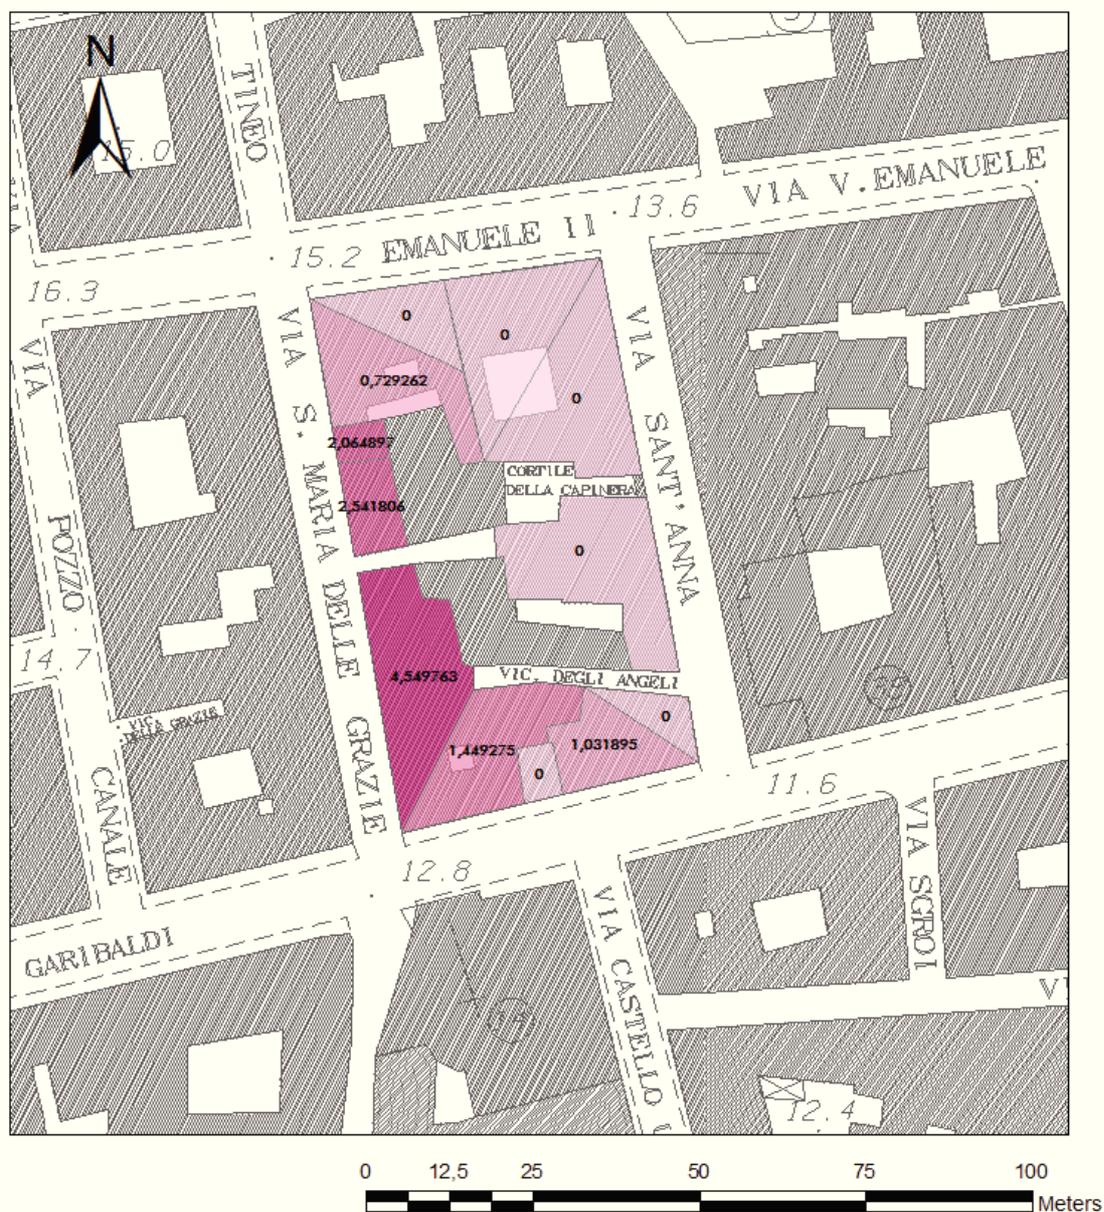
Figura 6.36 - Superfici di incidenza sulla cortina edilizia dell'esfoliazione.

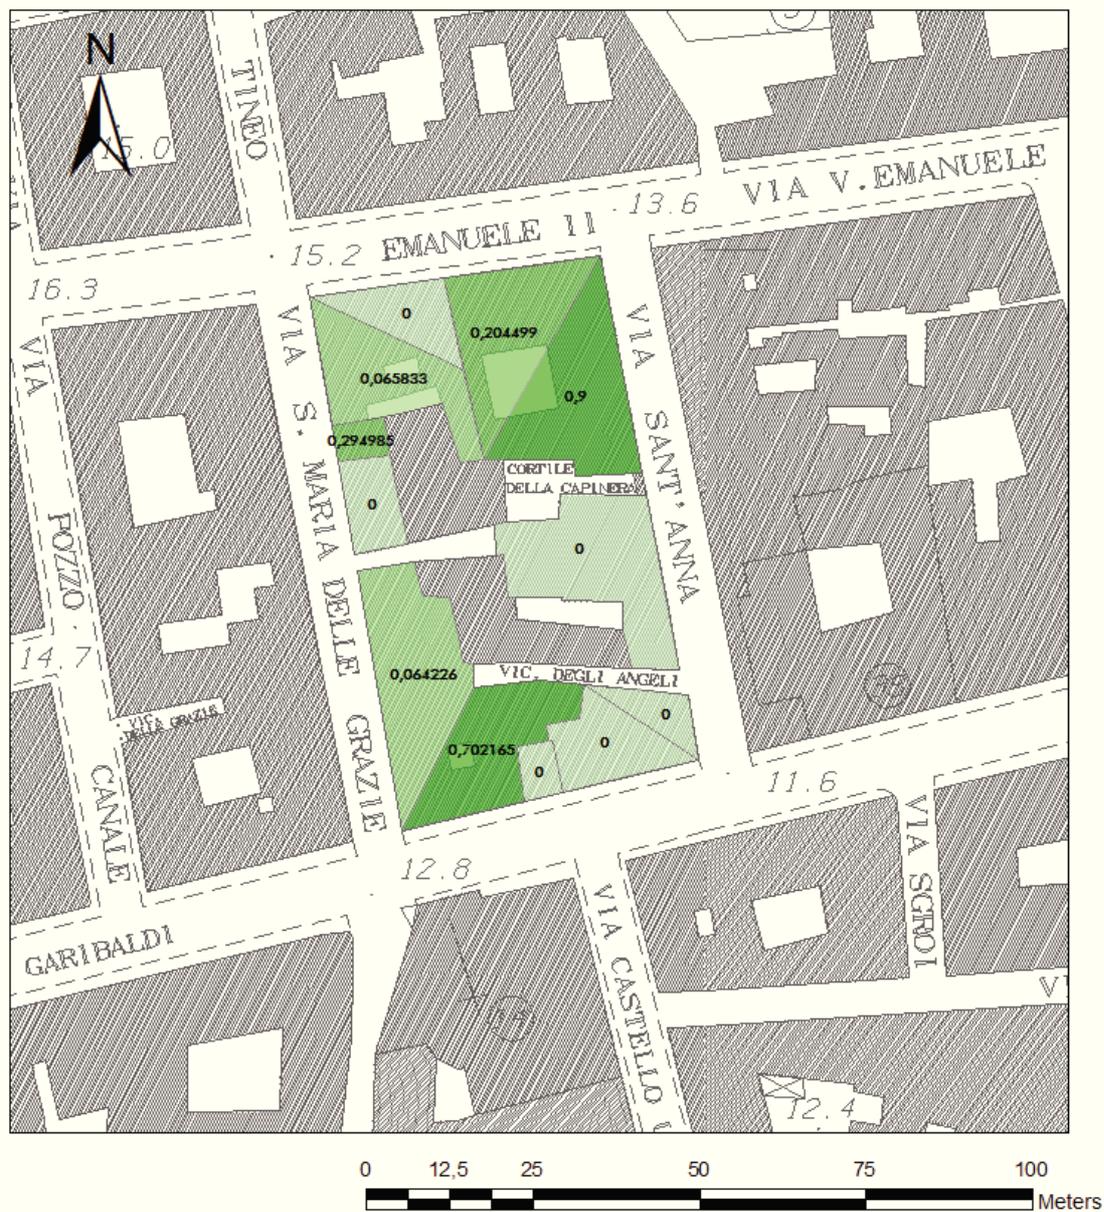
Figura 6.37 - Superfici di incidenza sulla cortina edilizia della vegetazione infestante.

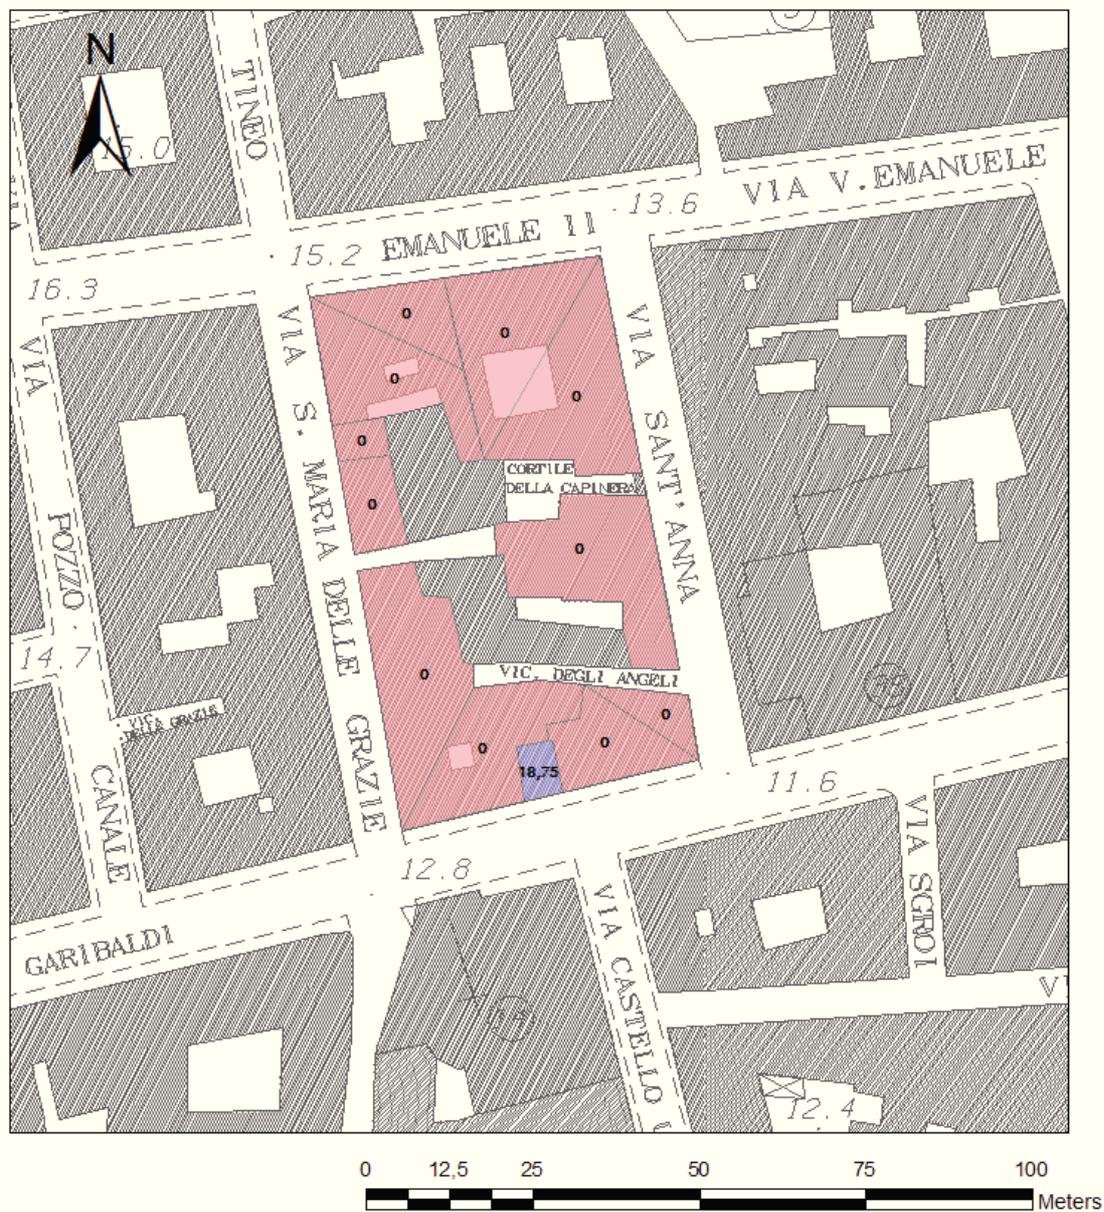
Figura 6.44 - Superfici di incidenza sulla cortina edilizia dell'infradiciamento su gli infissi.

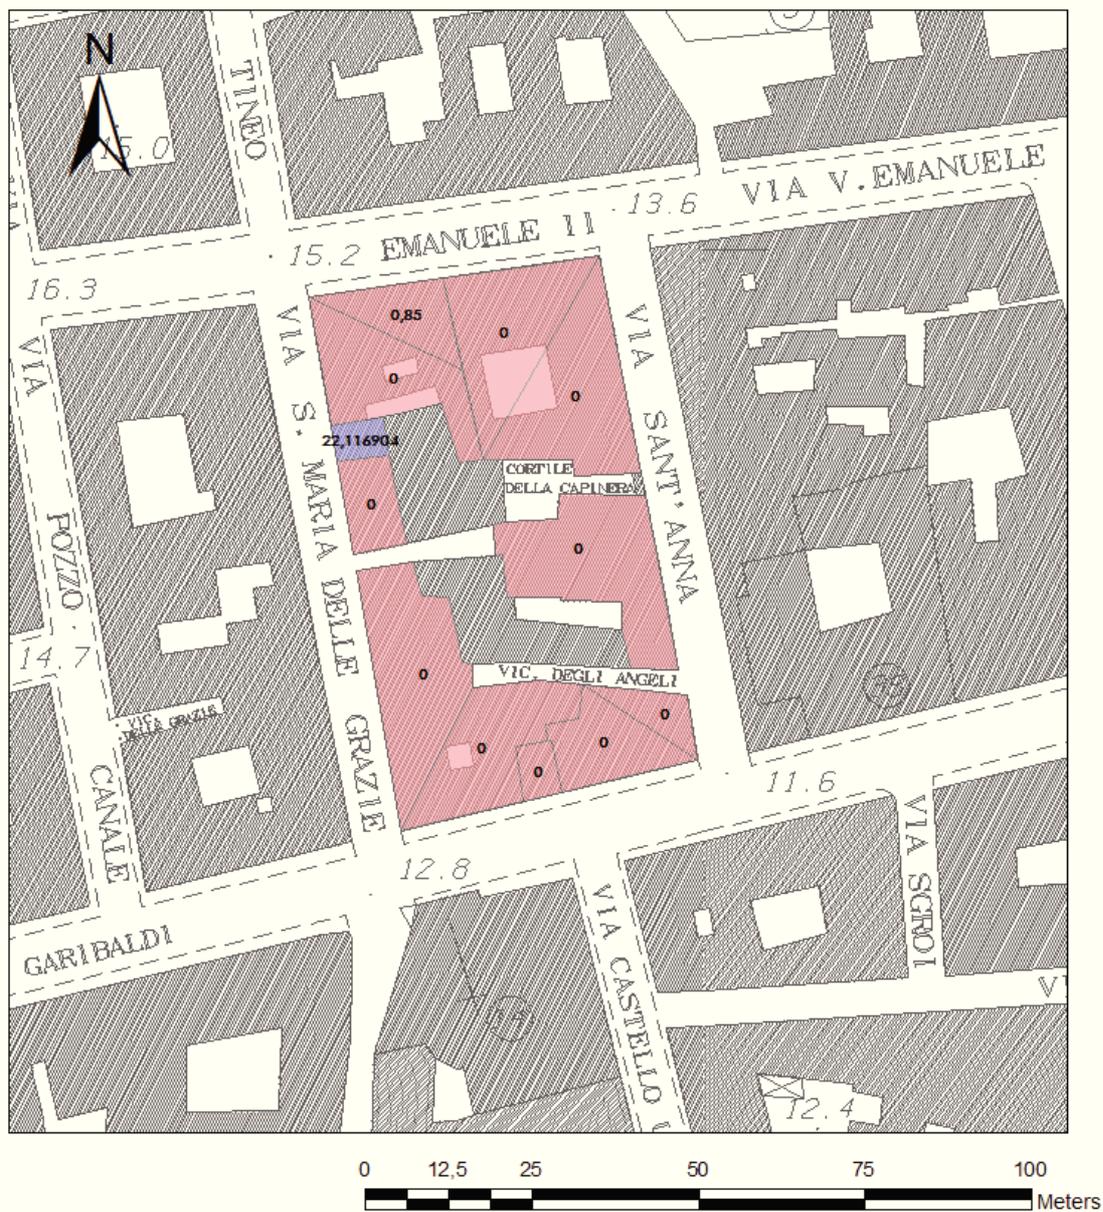
Figura 6.45 - Superfici di incidenza sulla cortina edilizia della corrosione.

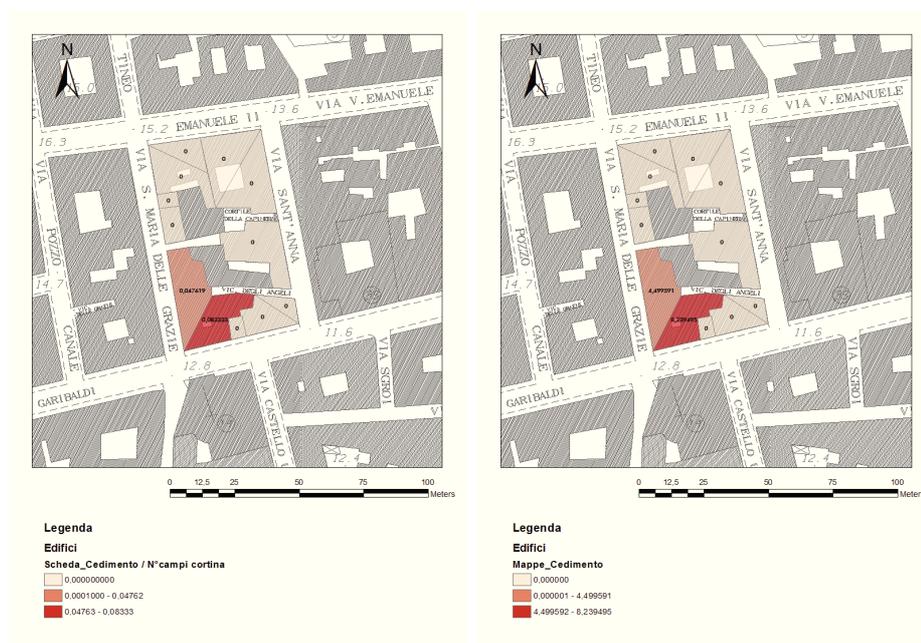
Figura 6.48 – Confronto fra informazioni relative ai cedimenti ricavate dalle schede (a sinistra) e dalle mappe (a destra).

Questa riflessione consente di attribuire validità alla scheda speditiva indipendentemente dal valore dell'indice che se ne ricava.

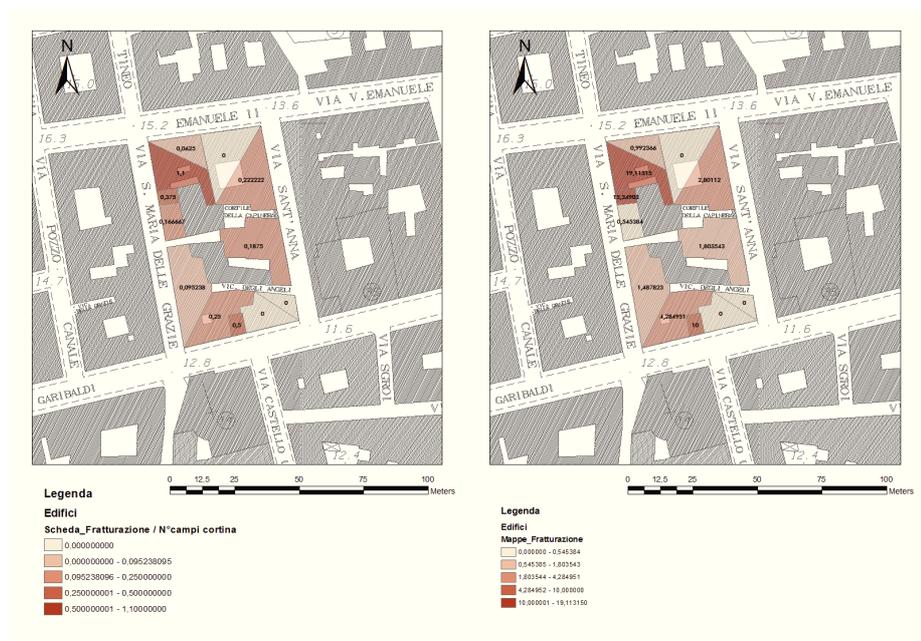
Figura 6.49 - Confronto fra informazioni relative alle fratturazioni ricavate dalle schede (a sinistra) e dalle mappe (a destra).

Ovviamente il rilievo geometrico e la mappatura del degrado, rispetto alla scheda speditiva, consentono un’analisi più precisa e approfondita di ogni cortina edilizia; infatti, oltre ad indicare la presenza di un degrado, “quantificano” la sua distribuzione.

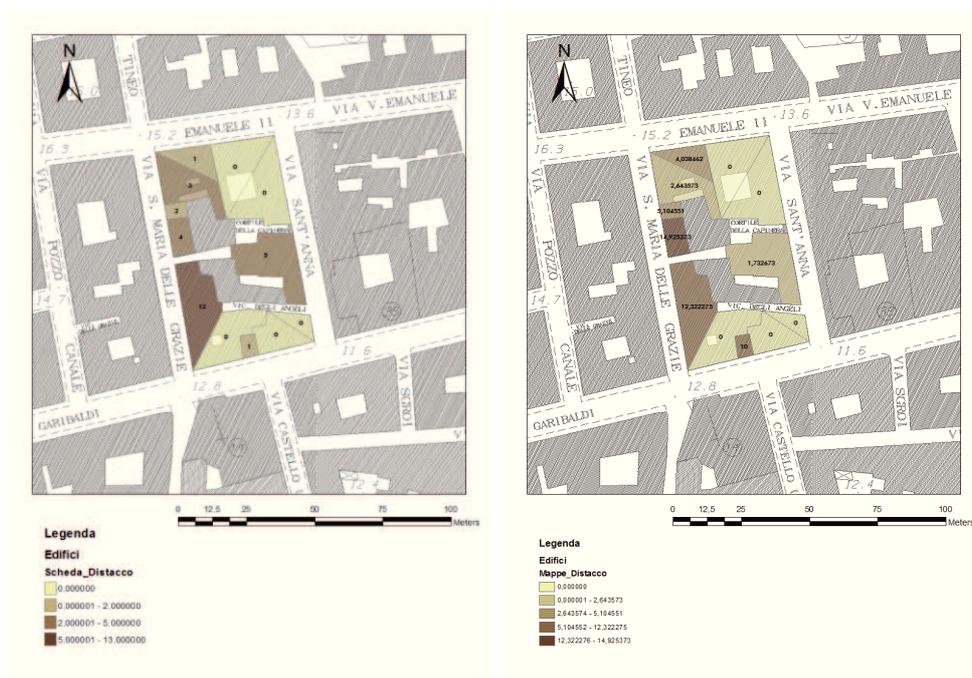
Figura 6.51 - Confronto fra informazioni relative ai distacchi ricavate dalle schede (a sinistra) e dalle mappe (a destra).

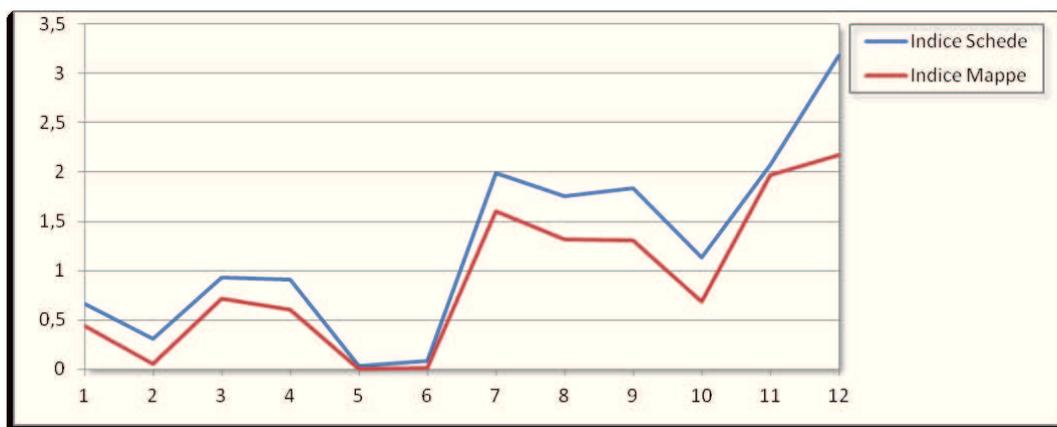
Grafico 6.1 – Indice di conservazione ricavato dalle schede e delle mappe (nell'ordine di rilevamento).

Il grafico 6.1 si seguito riportato rappresenta in ascissa il numero di scheda (e quindi di unità percettiva analizzata) e in ordinata il valore dell'indice di conservazione: in blu viene indicato il valore dell'indice di conservazione calcolato mediante la scheda e in rosso quello calcolato a partire dalle mappe del degrado. Come si può notare l'andamento del grafico rappresentante gli indici è assolutamente confrontabile.

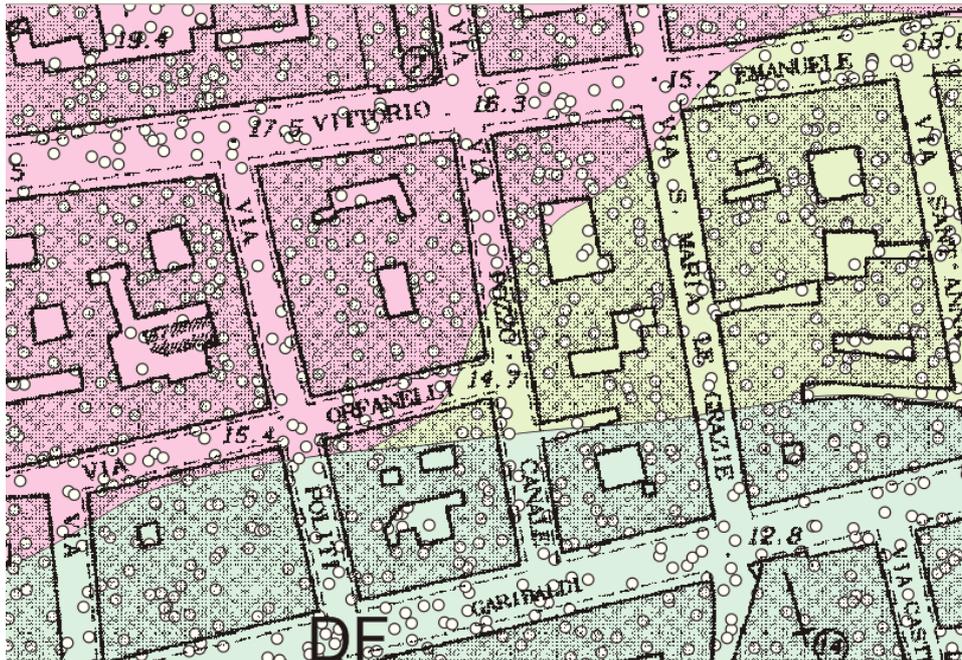
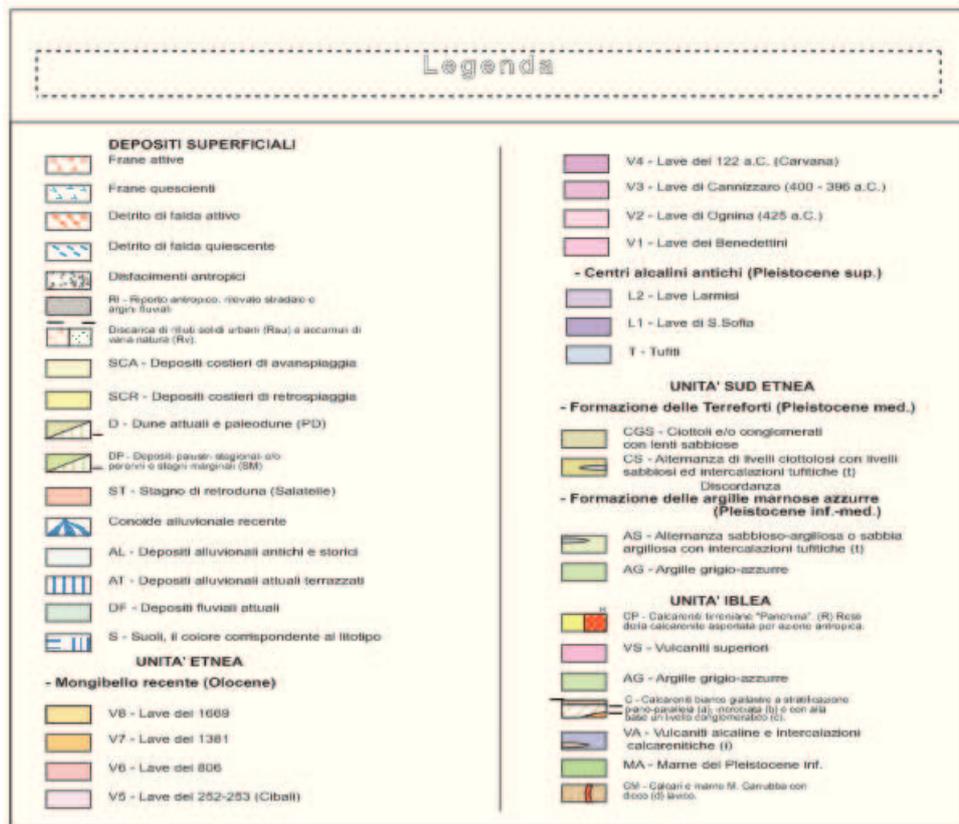
Figura 6.52 – Carta Geologica in scala 1:2000.

Altre considerazioni si possono fare per le fratturazioni che si presentano a Nord in prossimità del passaggio fra lave (dei Benedettini) ed i depositi alluvionali antichi – storici. Quasi certamente le fratture interessavano anche la cortina 2 (ripristinata) similmente a quanto avviene per la cortina 3 (appartenente alla stessa fabbrica) dove non è stato effettuato alcun tipo di intervento.

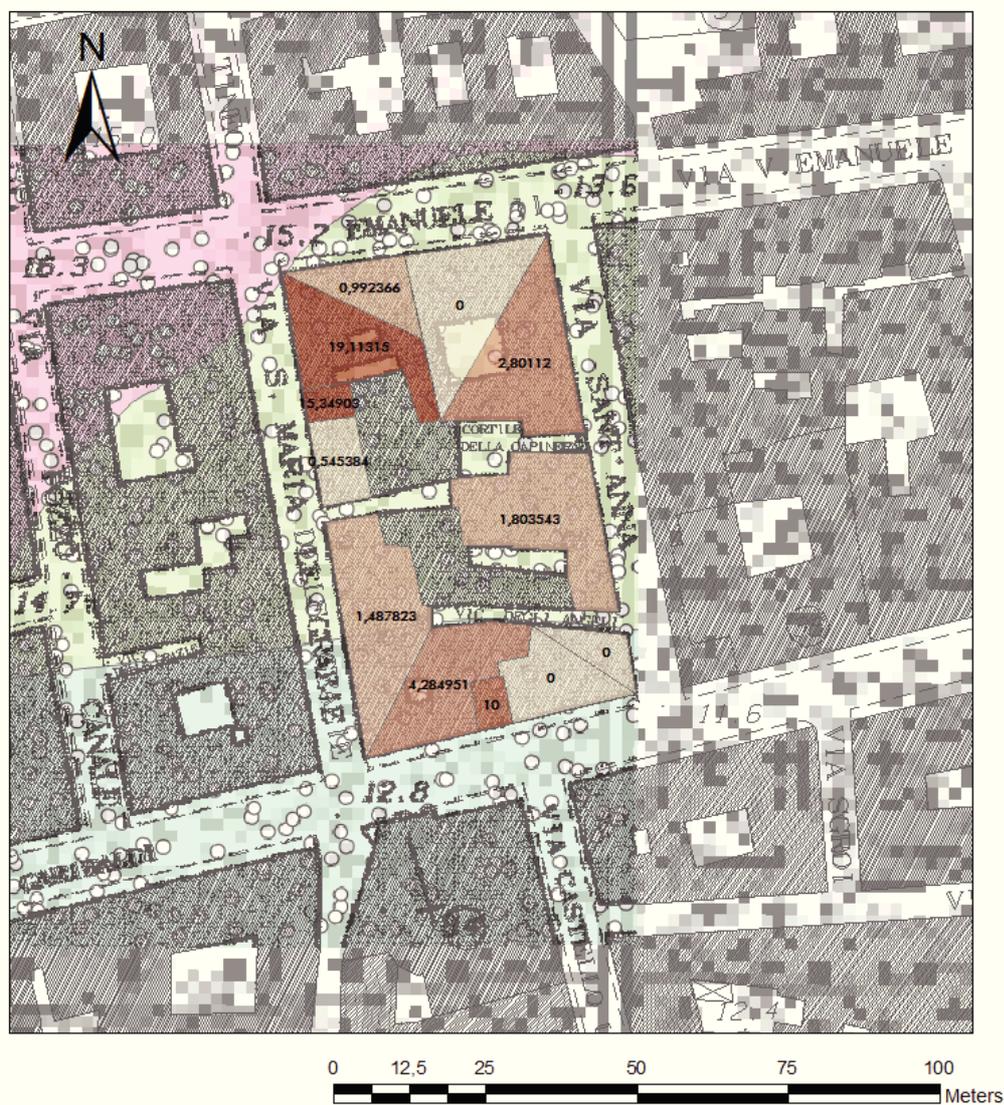
Figura 6.54 -Informazioni relative alle fratturazioni (ricavati dalle mappe del degrado) sovrapposte alla carta geologica.

Nella mappa riportata nelle pagine seguenti (figura 6.54) si possono notare gli edifici su cui, con i dati ad oggi in nostro possesso, è stato possibile ricostruire l'evoluzione dei processi di decadimento. Il gradiente di colore utilizzato cerca di enfatizzare la presenza di valori negativi (edifici blu o azzurri) legati ai recenti interventi di ripristino. Tutti gli altri edifici (colori dal giallo al rosso) mostrano valori variabili associabili all'aumento, più o meno contenuto, delle superfici affette da degradi.

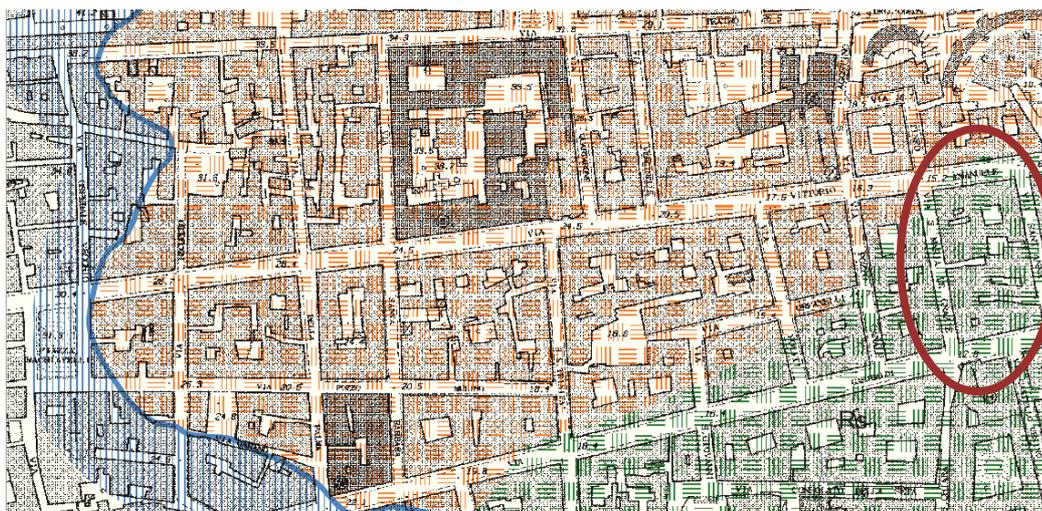
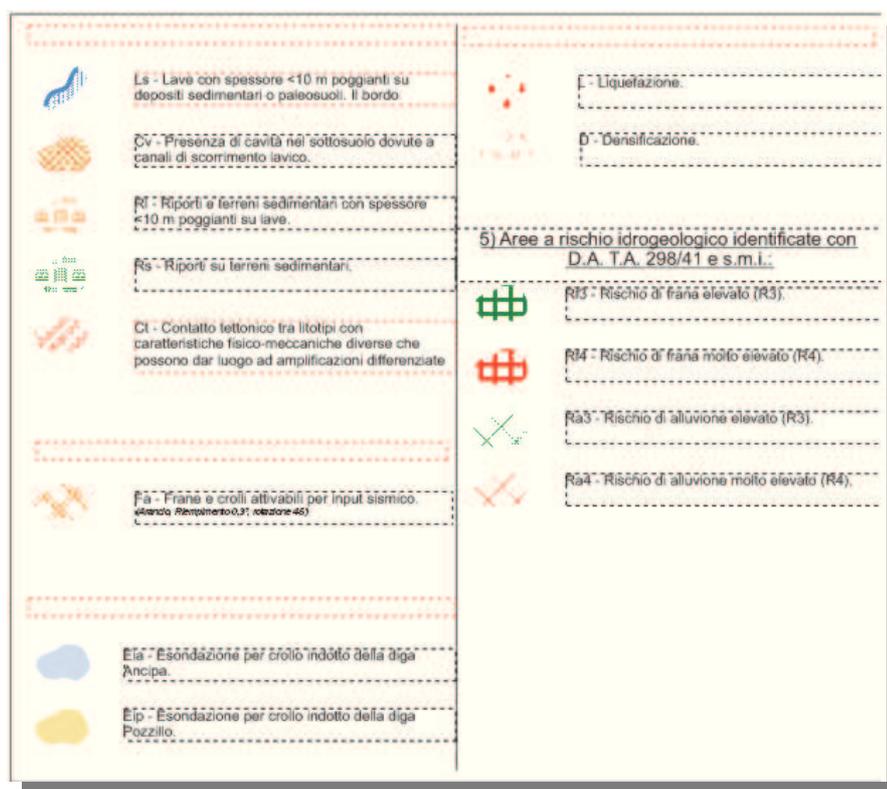
Figura 6.55 – Carta della pericolosità in scala 1:2000.

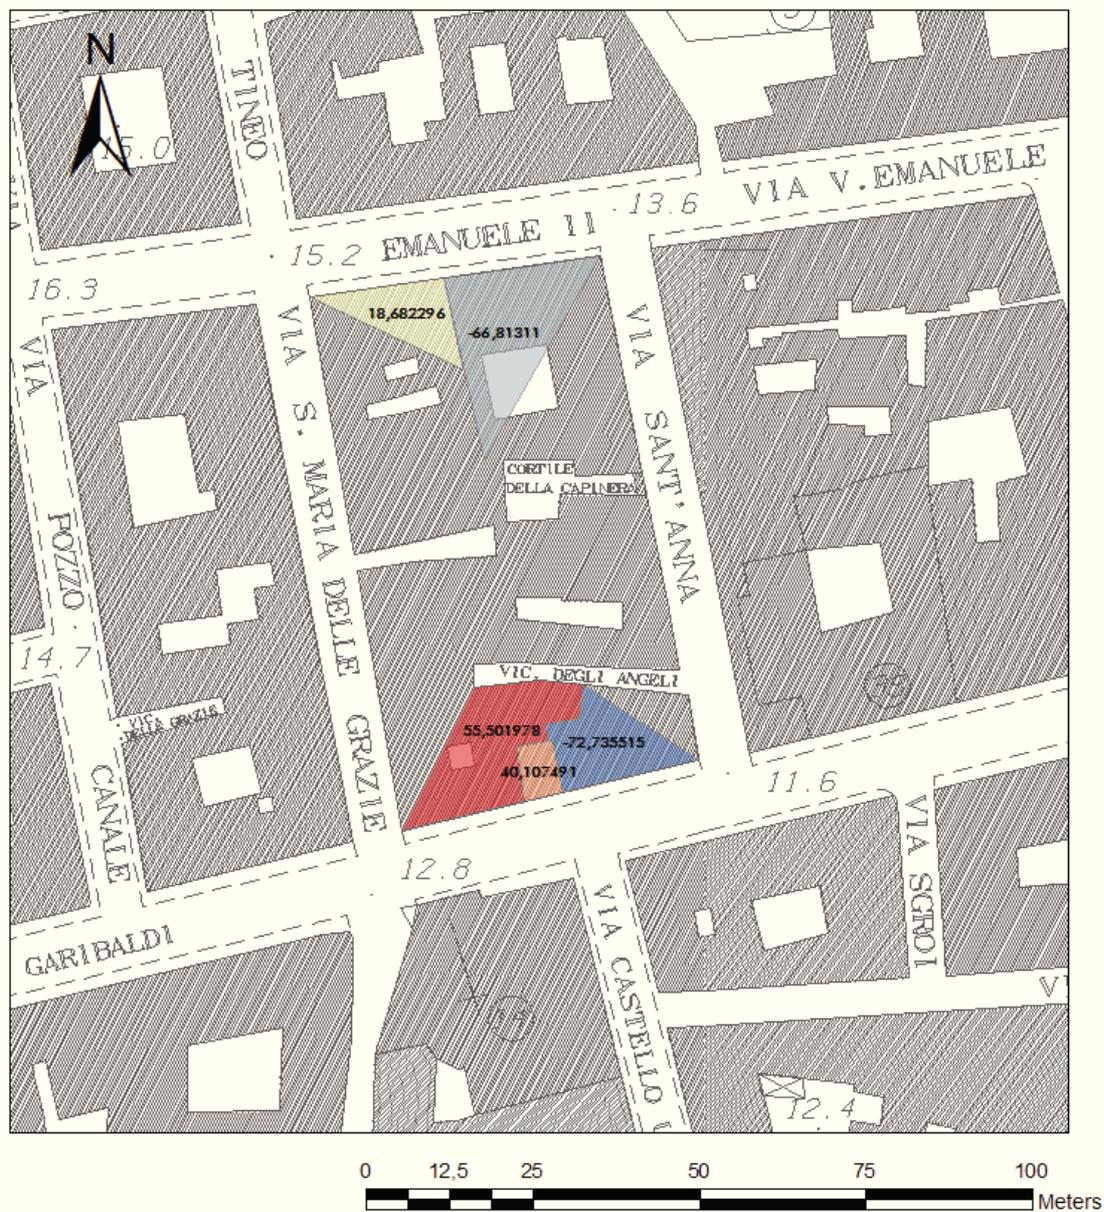
Figura 6.56 – Sistema di monitoraggio proposto e risultati già ottenuti.

Inoltre, ragionando in termini di "priorità", si potrebbe suggerire di ricominciare la campagna di aggiornamento o di monitorare più frequentemente tutte quelle cortine in cui risulta alto l'indice di conservazione delle stesse. Tale aggiornamento può avvenire: modificando le informazioni contenute nella scheda (che, nel caso più generale, consisteranno nell'aumento del numero di campi affetti da un determinato decadimento) o ricalcolando, sulla base della mappatura dei degradi, la superficie che ne risulta affetta.

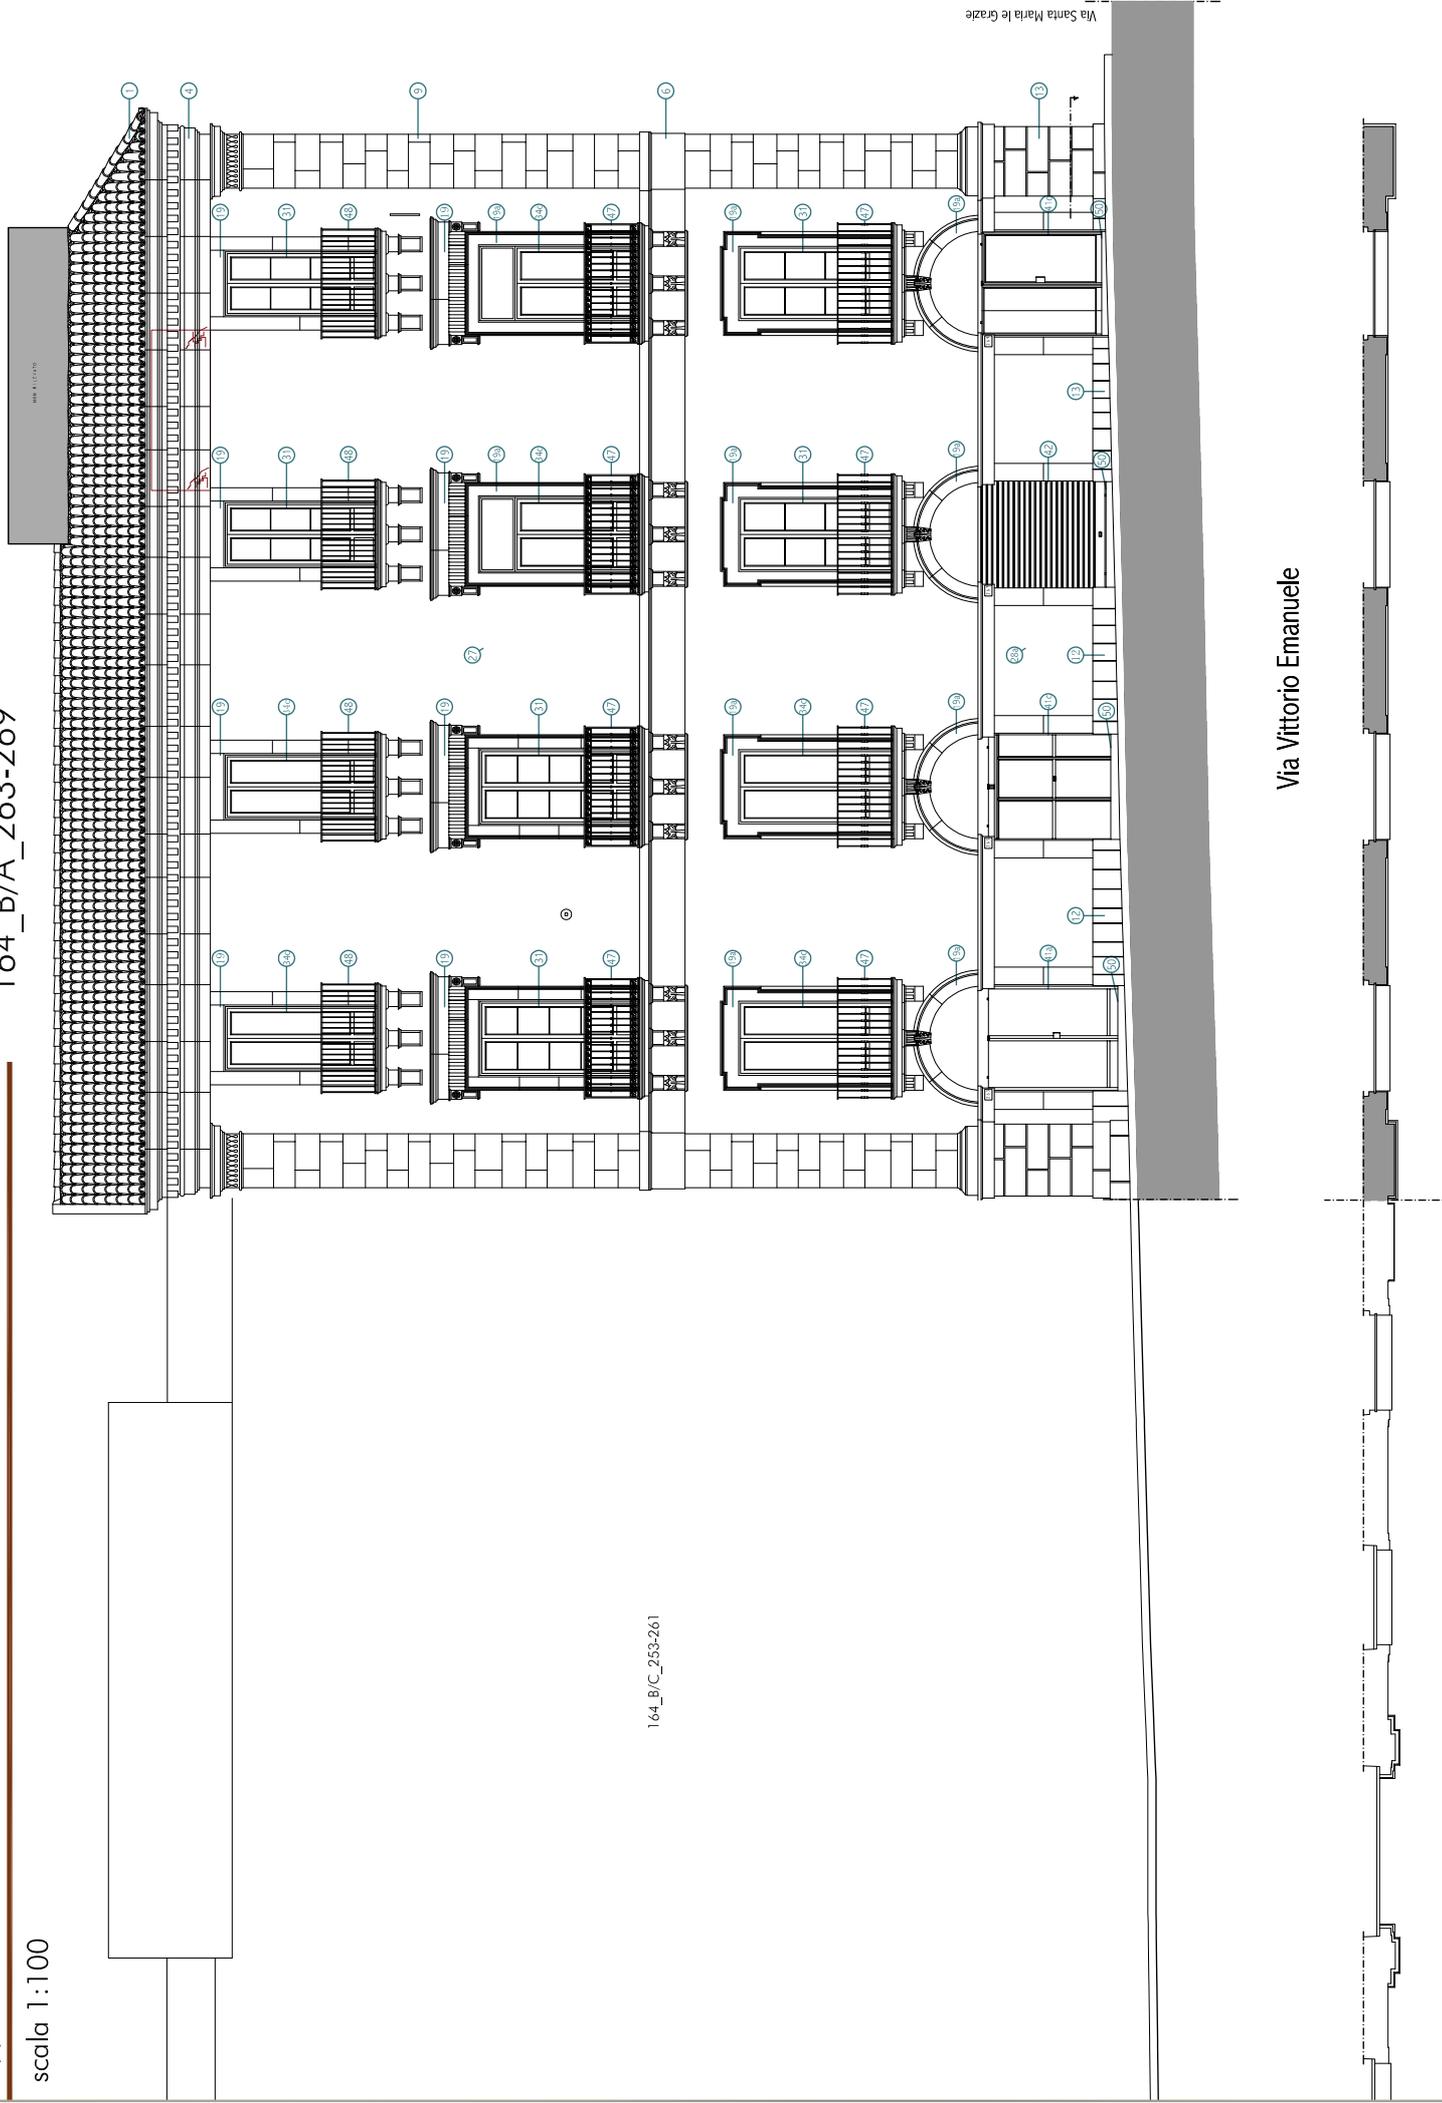
Mappa del degrado della cortina - Scheda n.1

Elaborato del 2001 164_B/A_263-269

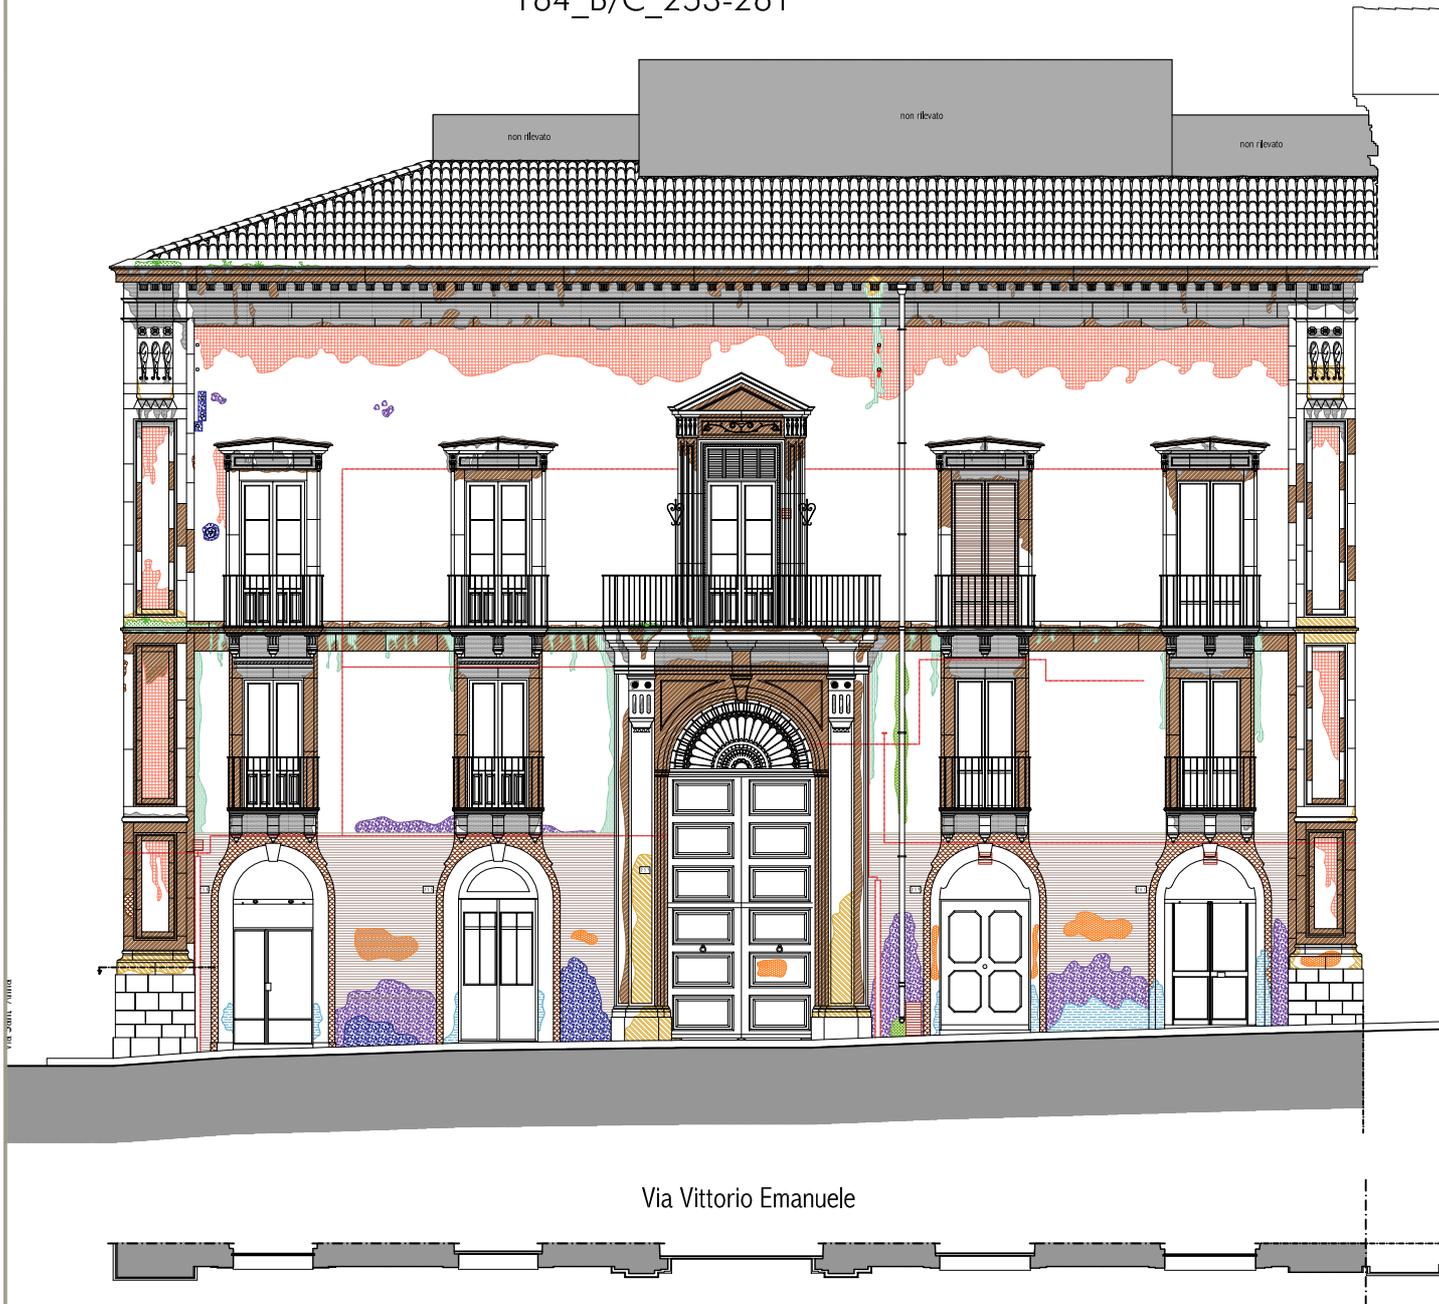
Alveolizzazione		Degrado antropico
	Crosta		collocazione impropria di elementi tecnologici
	Distacco di intonaco		collocazione impropria di cavi (luce, telefono)
	Mancanza di intonaco parziale		uso improprio di materiali edili
	Mancanza di intonaco totale		vandalismo
	Mancanza di materiale lapideo		Efflorescenza
	Alterazione cromatica		Erosione
	Corrosione di elementi metallici		Patina biologica
	Dilavamento		Vegetazione infestante
	Deposito superficiale		Cattivo stato di conservazione degli infissi
	Fratturazione/Fessurazione		Sistemi di smaltimento delle acque carente
			Superfetazione
			Deposito di ruggine

Alveolizzazione=0,5
 Crosta=30,2
 Distacco=7,1
 parziale 2,8
 totale 2,2
 Mancanza=6,5
 Alterazione cromatica=0,5
 Dilavamento=7,6
 Deposito superficiale=37,9+crosta=88,1
 Degrado antroponico=0,3
 Degrado materiali inapp=10
 Degrado entreventilatore=2
 Erosione=3
 Patina biologica=0,3
 Vegetazione infestante=0,3
