UNIVERSITA' DEGLI STUDI DI CATANIA
FACOLTA' DI INGEGNERIA
DIPARTIMENTO DI ARCHITETTURA

Tesi di dottorato di Ricerca in:
"Progetto e Recupero Architettonico Urbano e Ambientale"
XXIV Ciclo

PROPOSTA METODOLOGICA DI RILEVAMENTO SPEDITIVO
E MAPPATURA GIS PER LA VALUTAZIONE DELLO STATO DI
CONSERVAZIONE DELLE CORTINE EDILIZIE.
APPLICAZIONE AL CENTRO STORICO DI CATANIA.

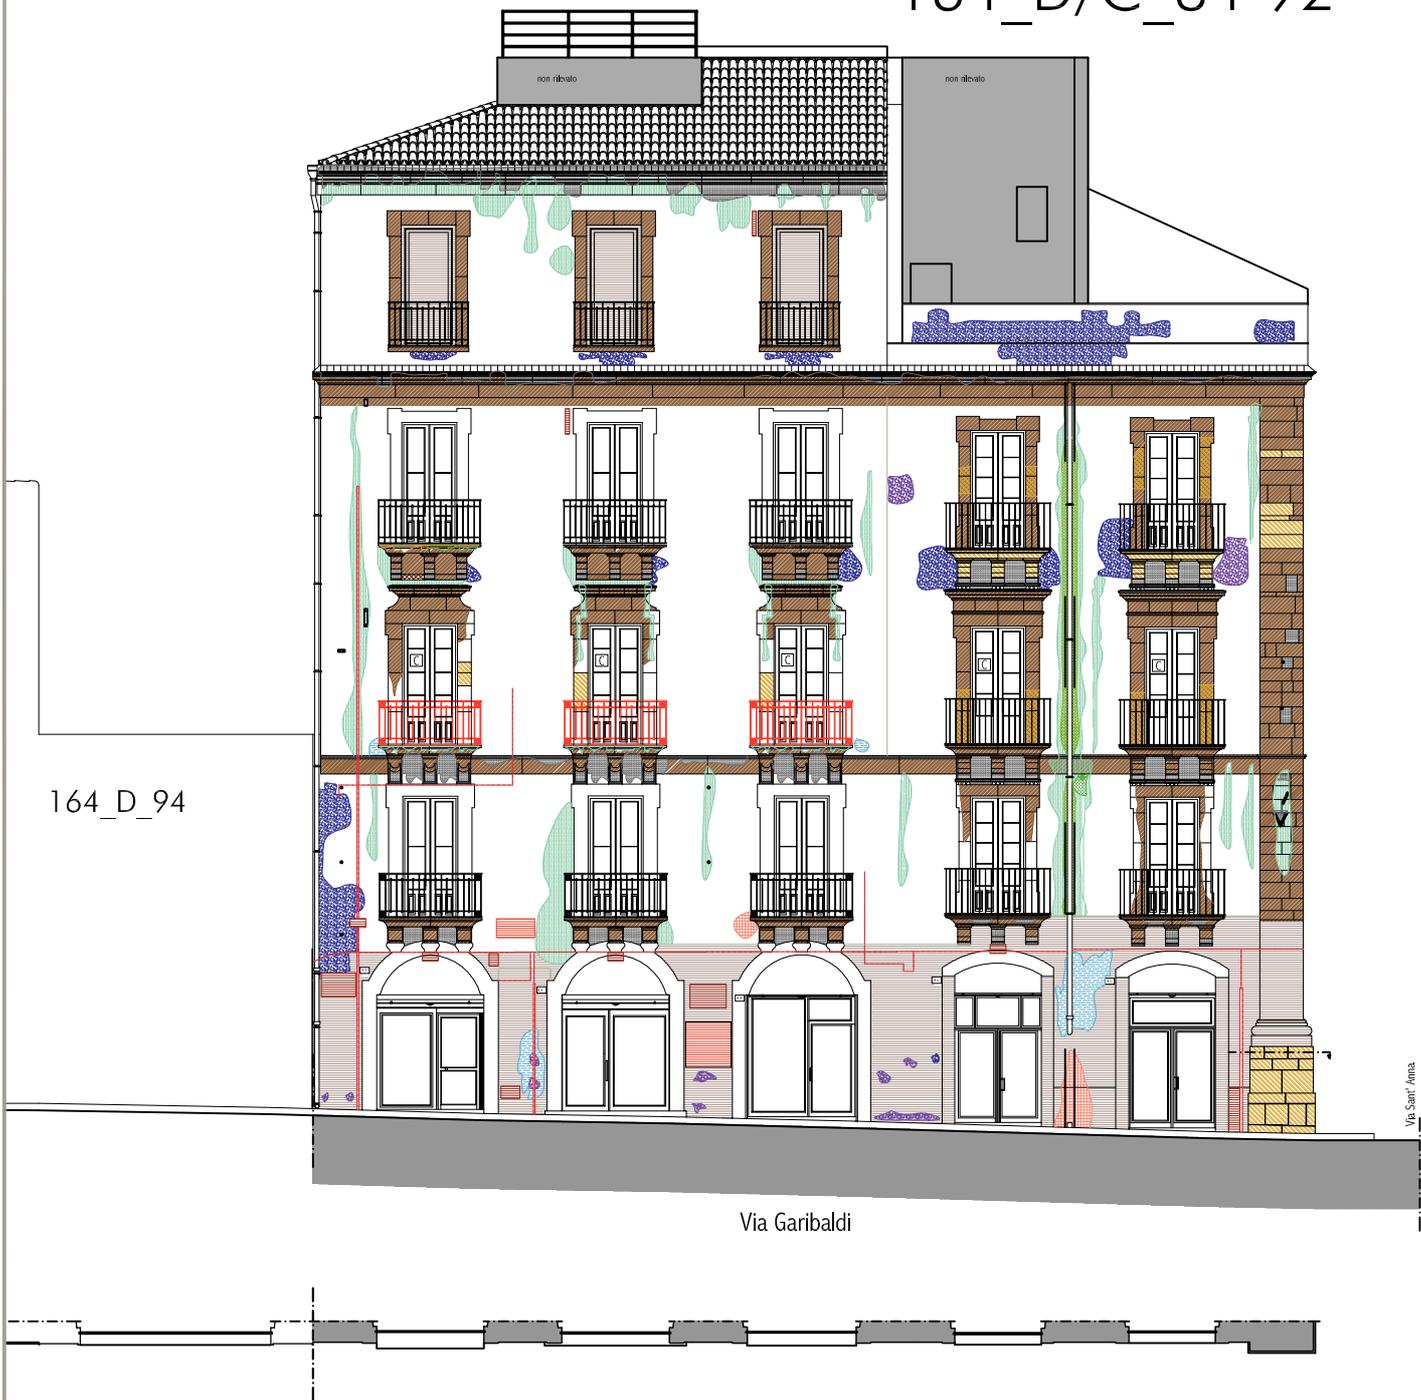
Mappa del degrado della cortina - Scheda n.6

Alveolizzazione	Degrado antropico
Crosta	collocazione impropria di elementi tecnologici
Distacco di intonaco	collocazione impropria di cavi (luce, telefono)
Mancanza di intonaco parziale	uso improprio di materiali edili
Mancanza di intonaco totale	vandalismo
Mancanza di materiale lapideo	Efflorescenza
Alterazione cromatica	Erosione
Corrosione di elementi metallici	Patina biologica
Dilavamento	Vegetazione infestante
Deposito superficiale	Cattivo stato di conservazione degli infissi
Fratturazione/Fessurazione	Sistemi di smaltimento delle acque carente
Rigonfiamento	Superfelazione
	Deposito di ruggine

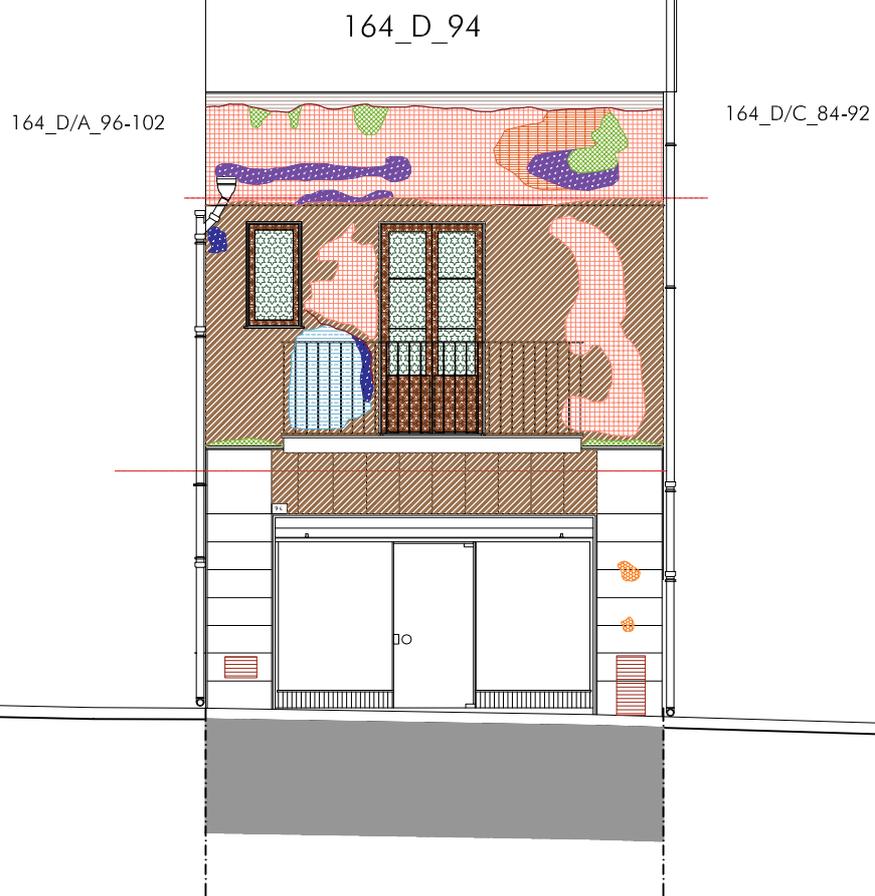
Elaborato del 2011

Alterazione cromatica=7.9
Rigonfiamento=0.8
Distacco totale=0.2
Distacco parziale=1
Distacco intonaco=1.2
Patina biologica=0.7
Deposito superficiale=23
Degrado antropico=0.1+0.4+1.1=1.6
Frantumazione=2.7
Infradiciamento=3

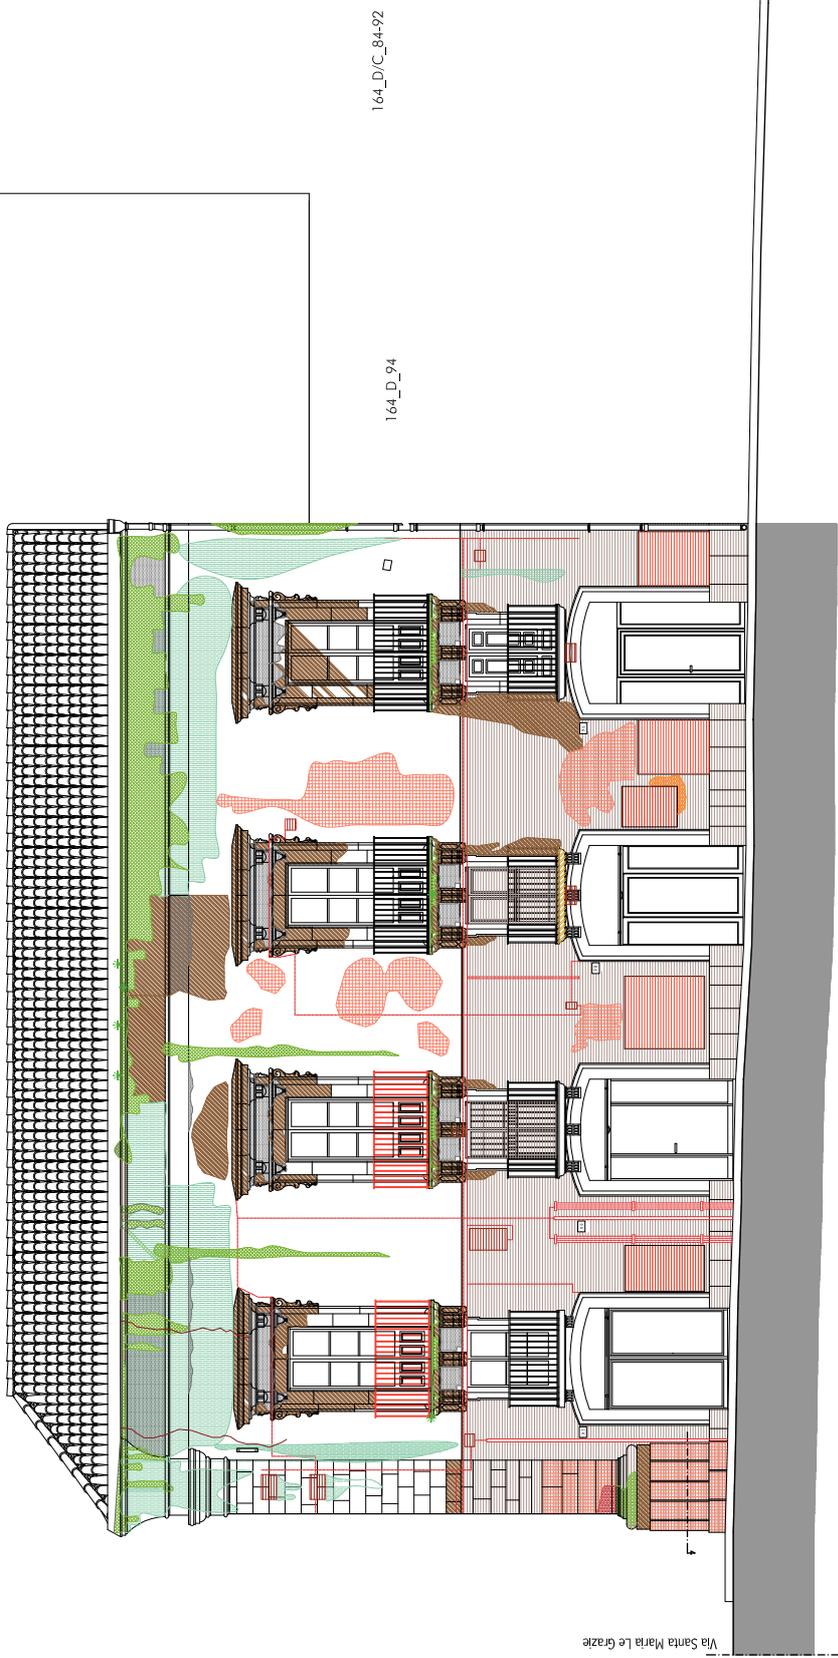
164_D/A_96-102

- Fratturazione=5
- Manicanza=0,05
- Alveolizzazione=0,2
- Erosione=3,25
- Crosta=8,75
- Vegetazione infestante=0,1*5
- Patina biologica=1,4
- Depositi superficiali=4,5
- Alterazione cromatica=1,5
- Distacco=0,1
- Degrado antropico=65,9+6,3+0,2=73

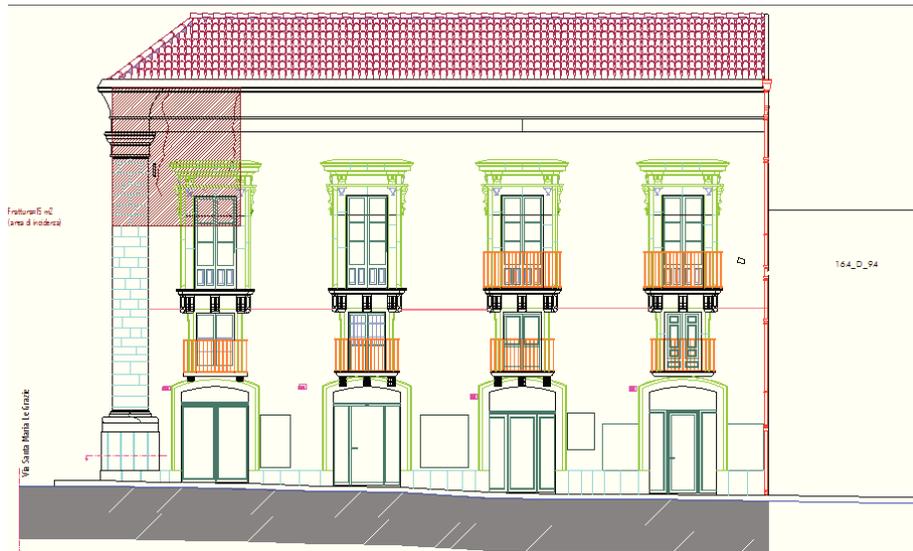
Indice di conservazione ricavato dalla **mappa del degrado** =
= **76,03** (redatta nel 2001)
= **131,54** (redatta nel 2011)

Aumento della superficie affetta da manifestazioni visibili del degrado = +55,51

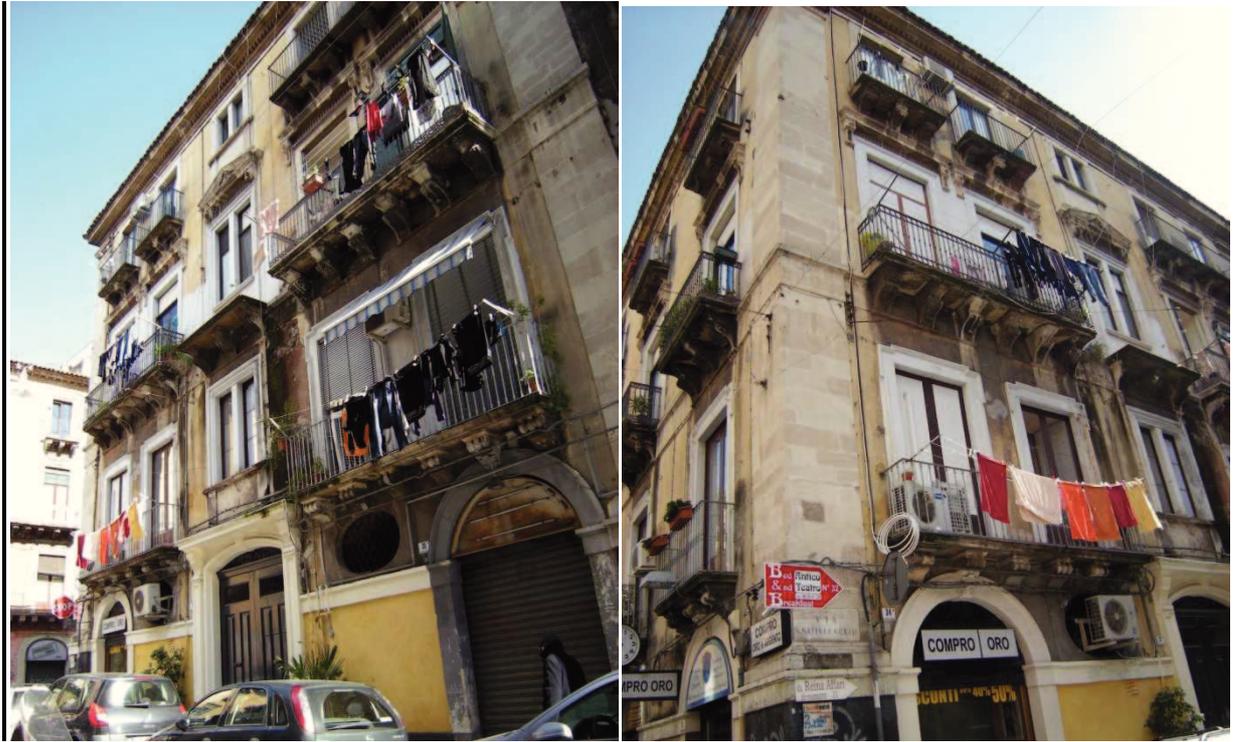
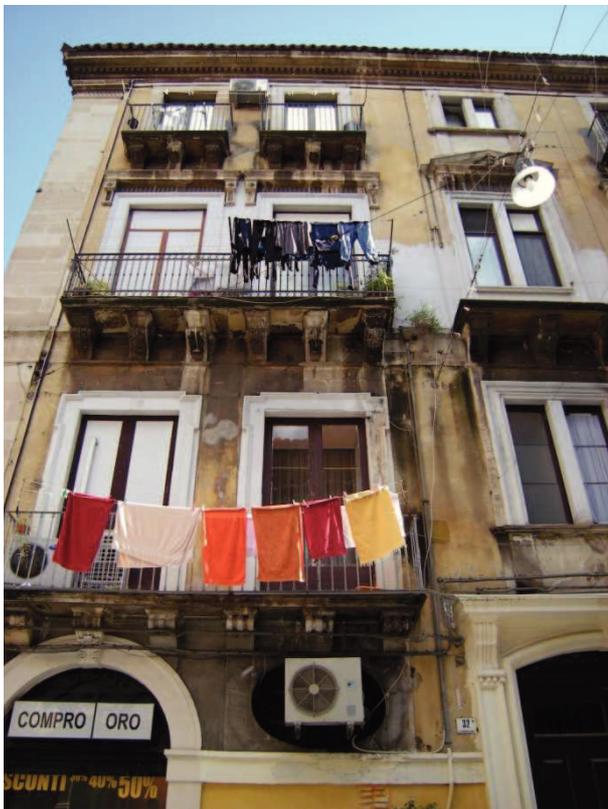
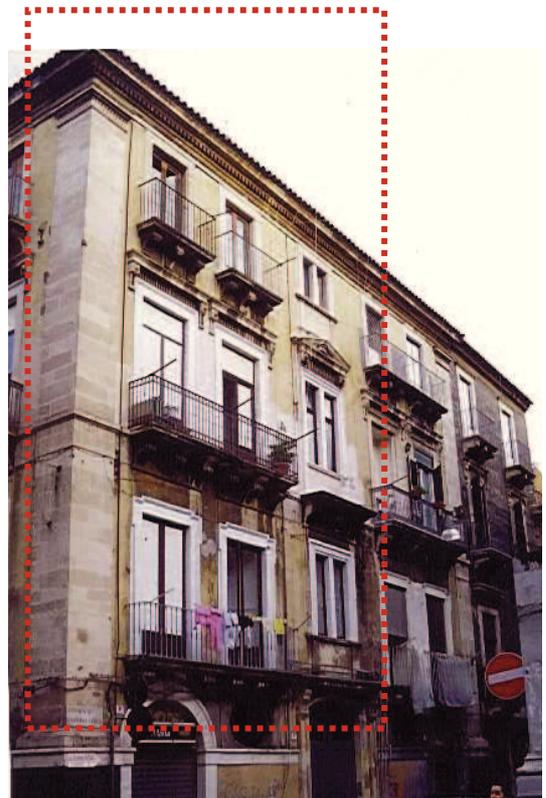
Isolato n°164 – Edificio sito in via Santa Maria delle Grazie n° 30-34 –
Codice n°164_A_30-34

Foto 2011

Foto 2011.....Foto 2001

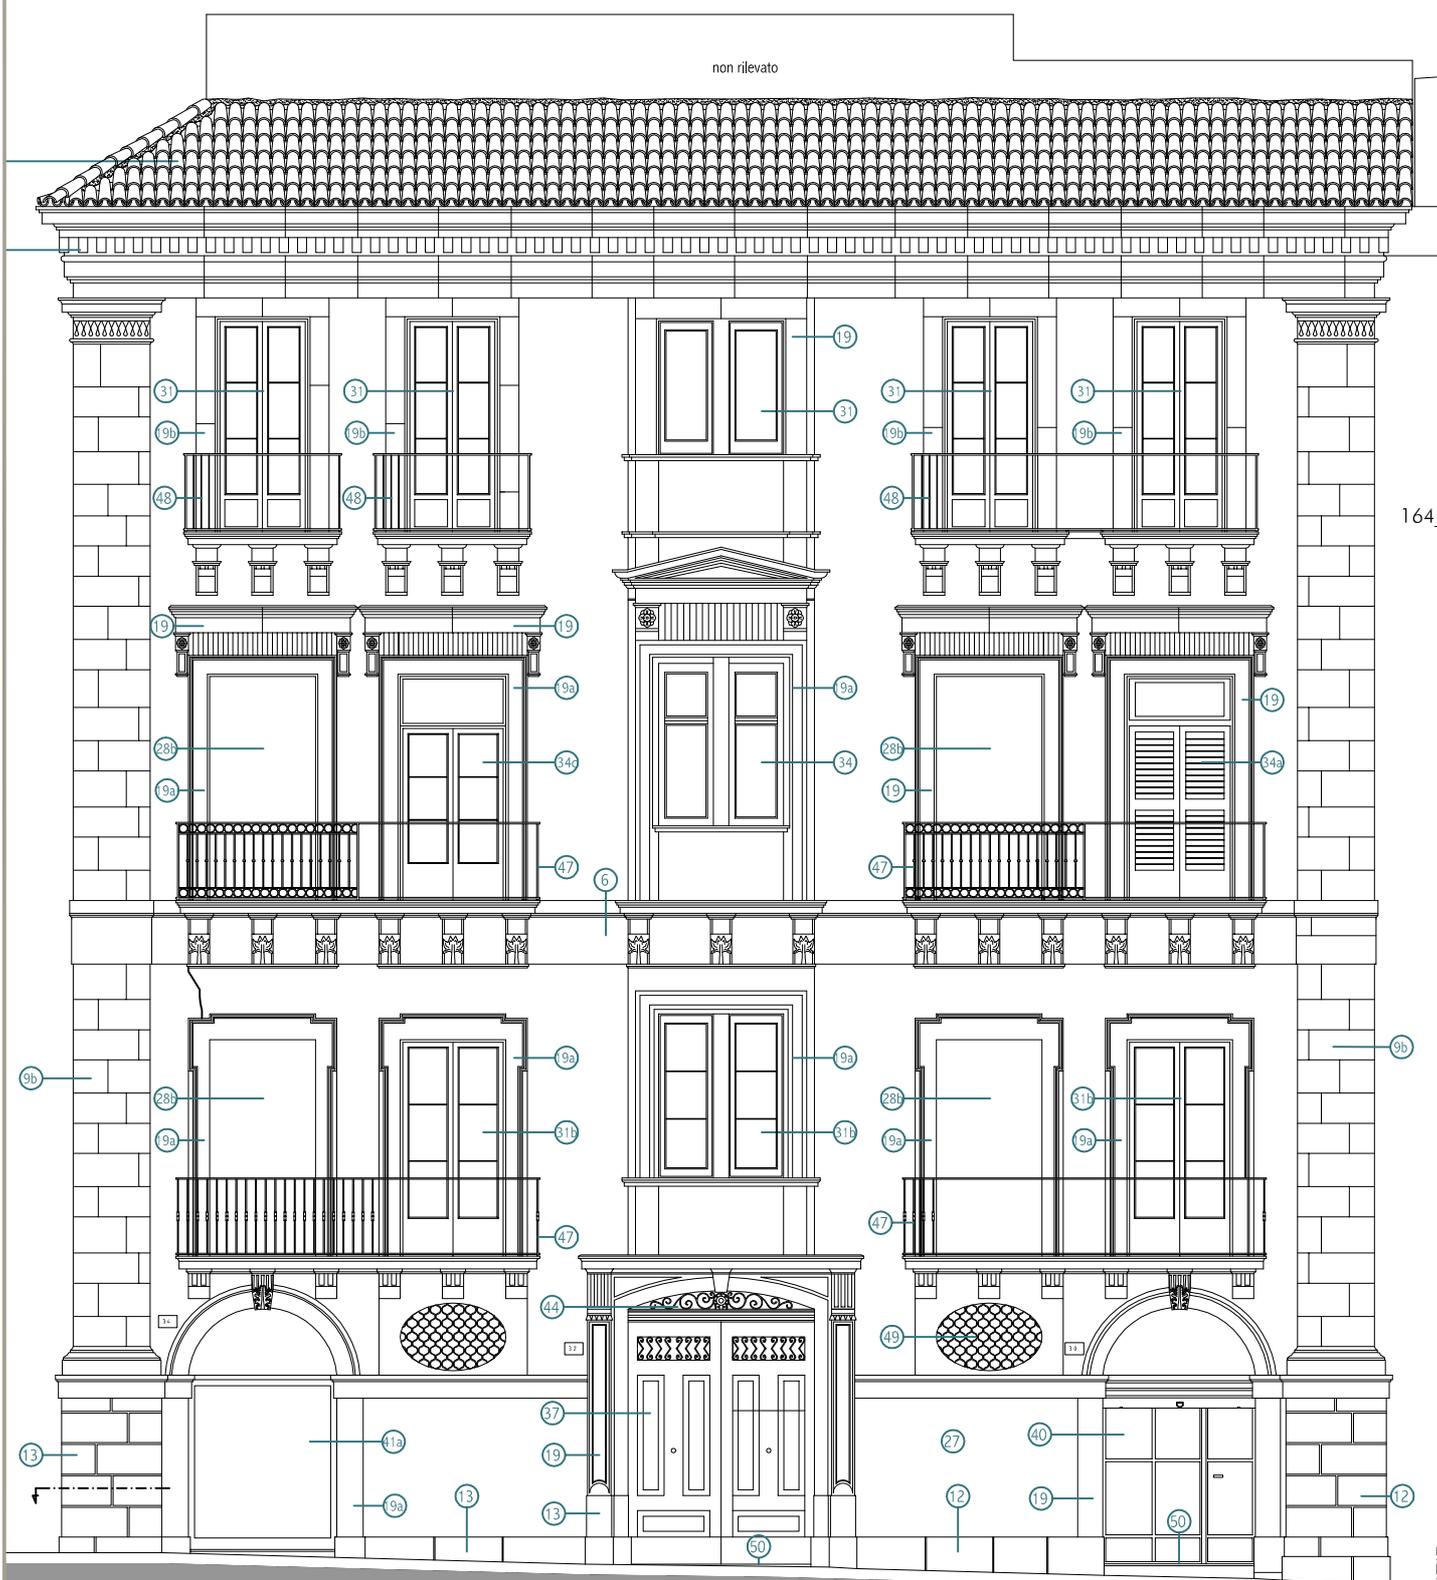
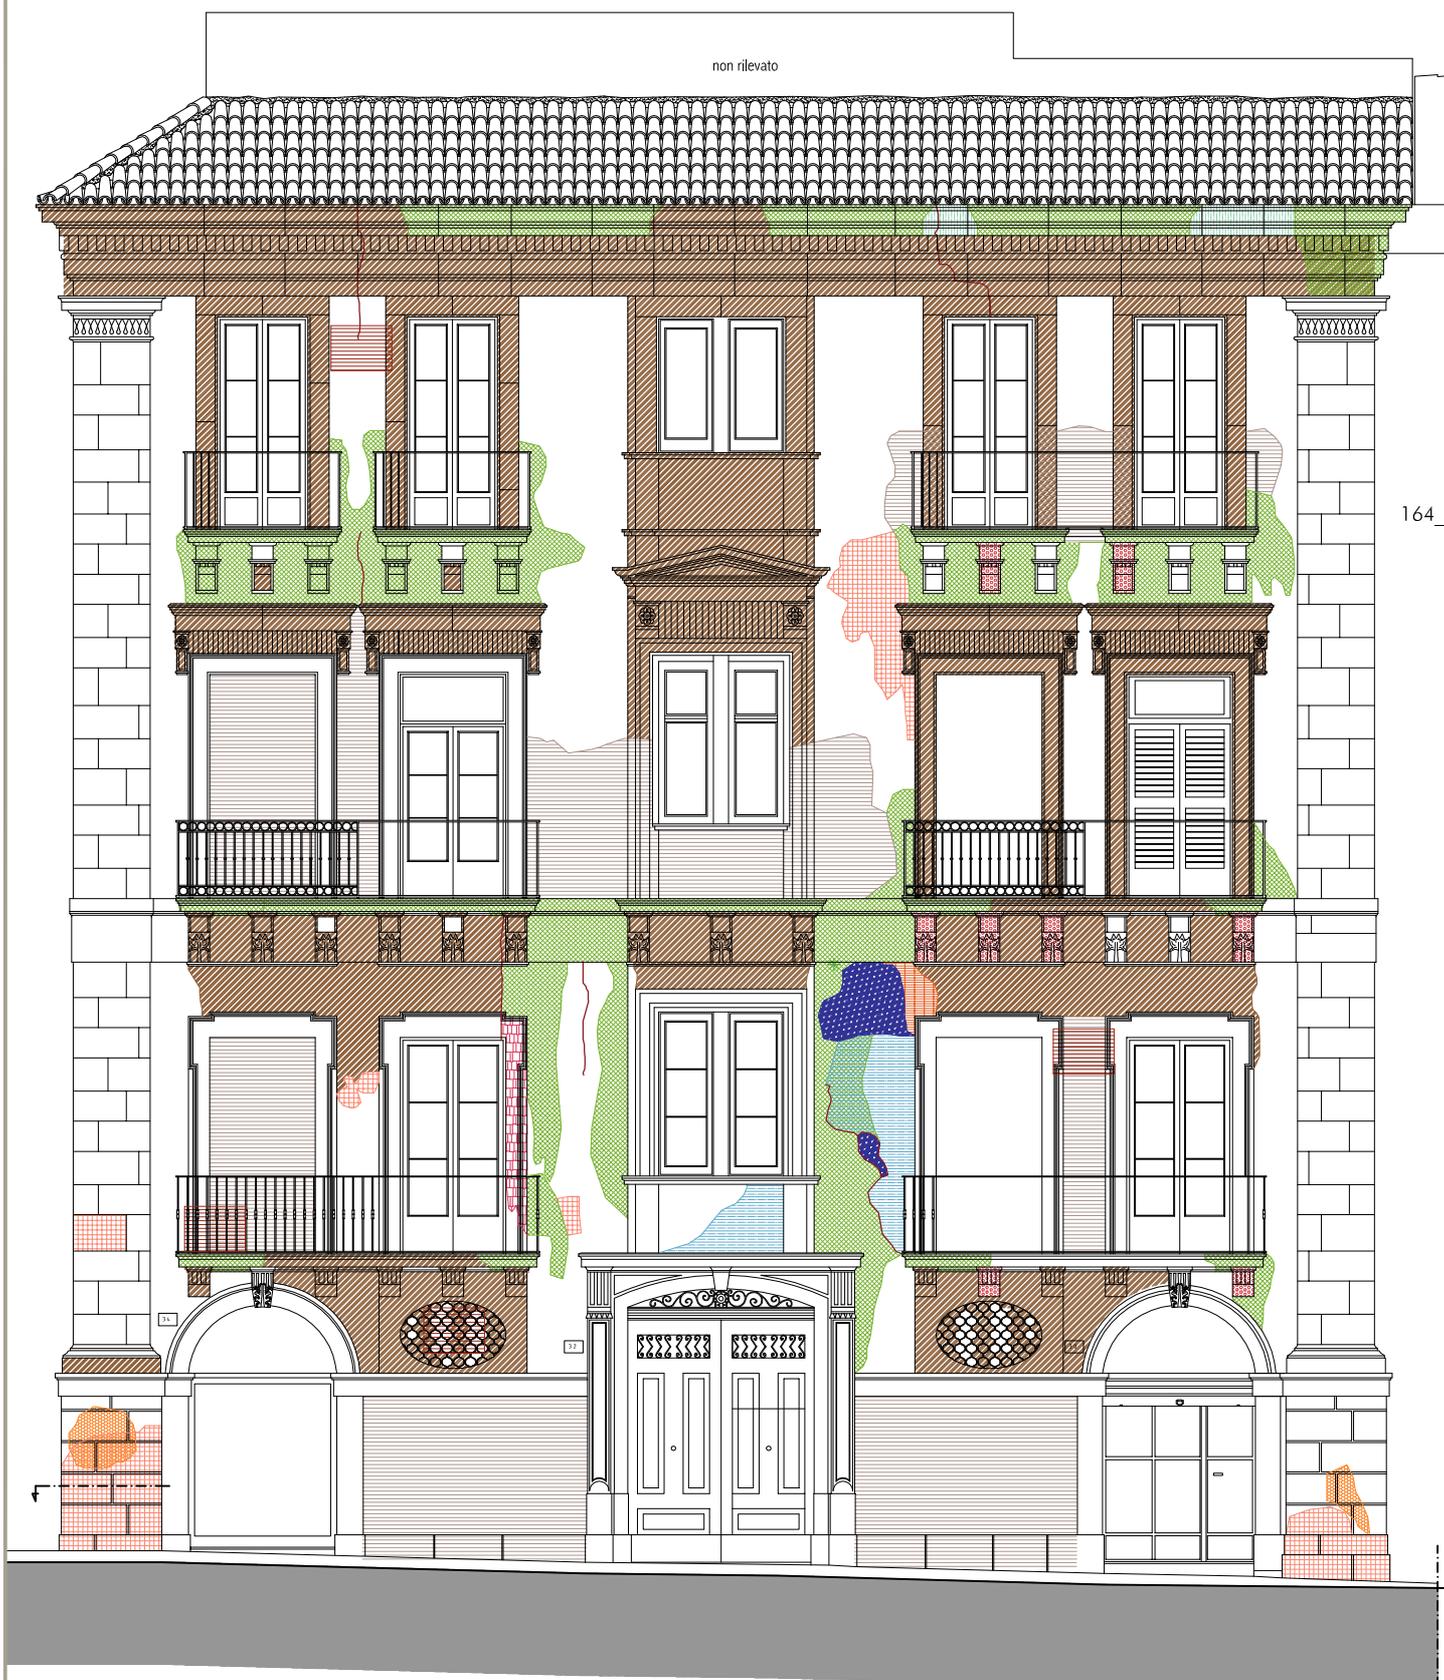
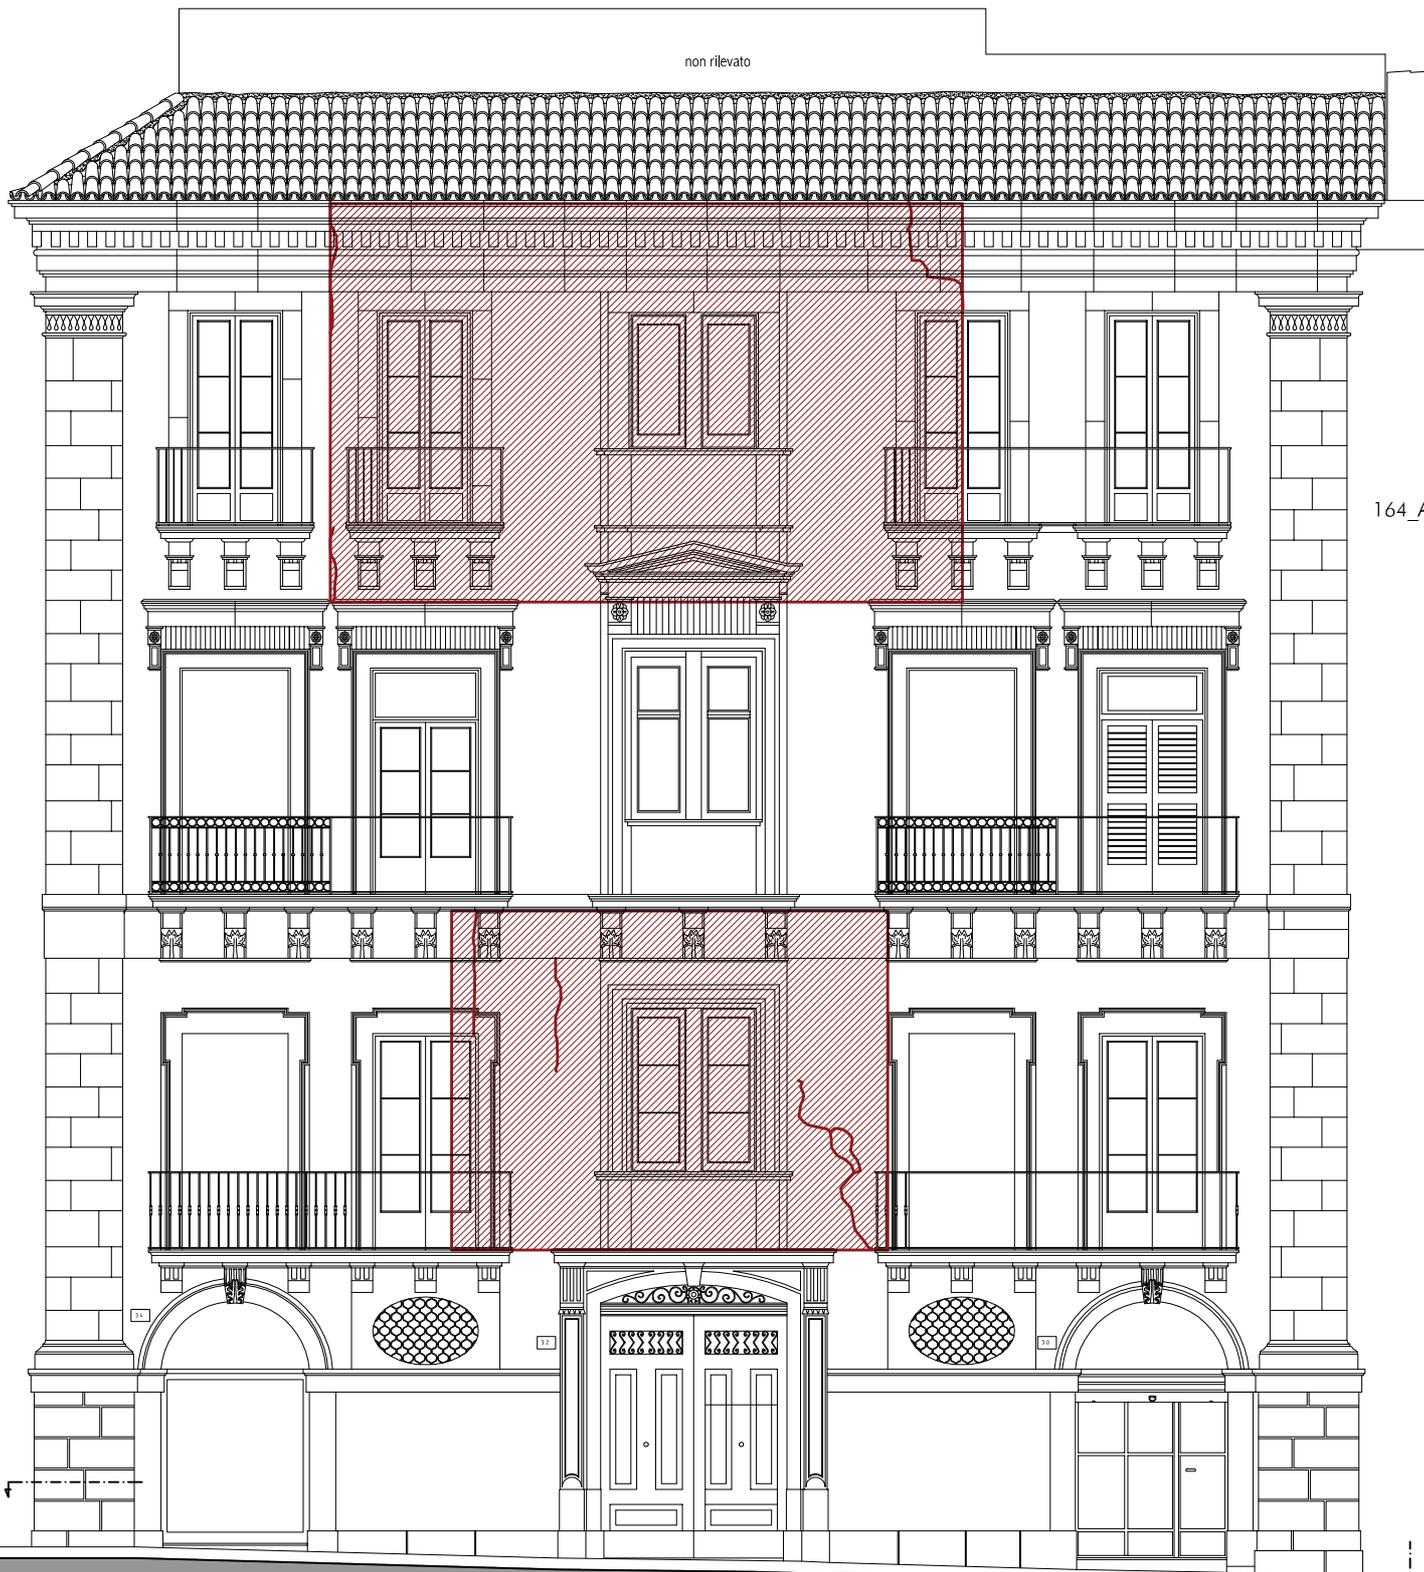
164_A/B_30-34

via Santa Maria le Grazie

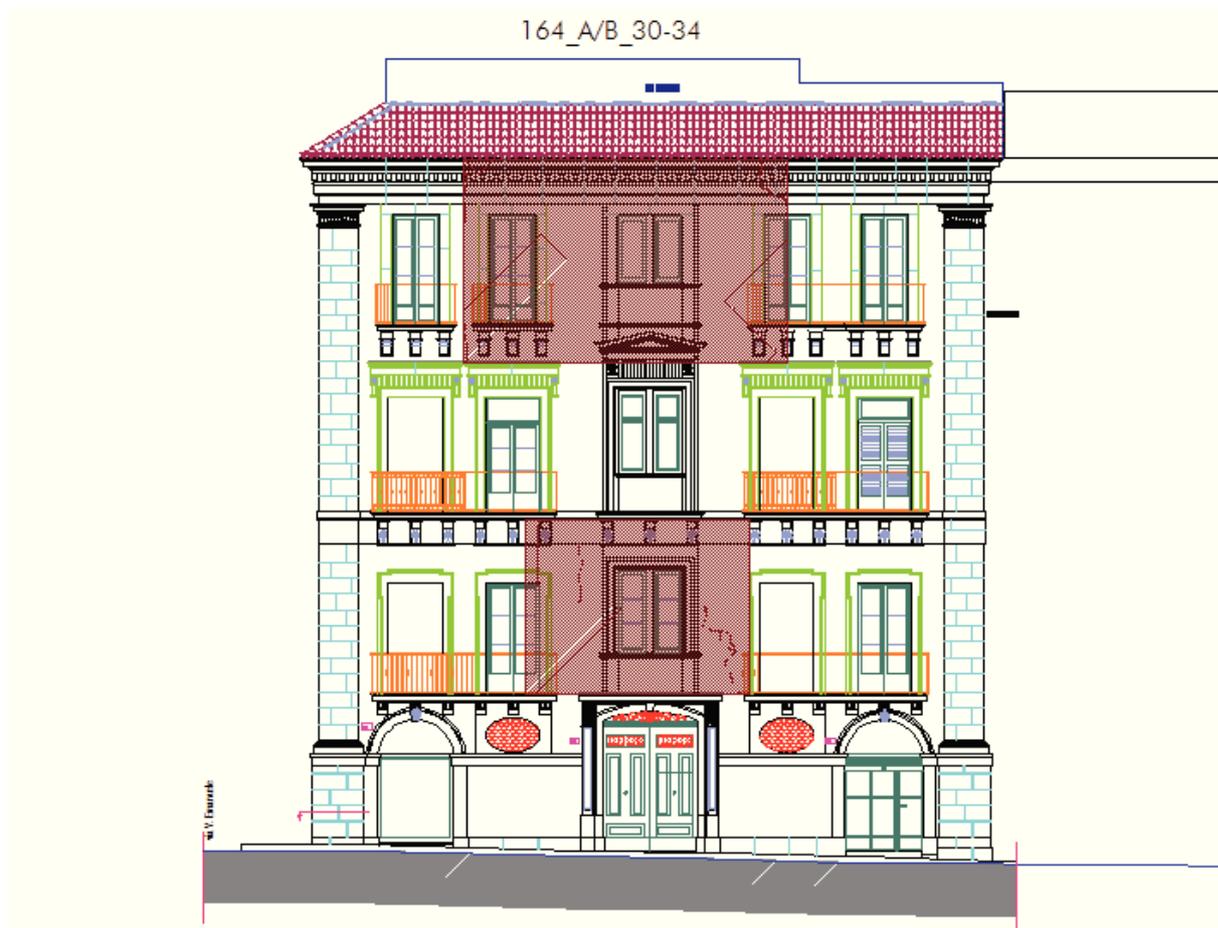
L'estensione della superficie di incidenza della frattura (di per sé minima), riguardando l'apparecchiatura e grandi porzioni di intonaco, è stata valutata considerando l'area interessata che racchiude le lesioni stesse (immagine pagina seguente).

MAPPA del 2011							% Incidenza sulle sezioni di riferimento	Incidenza pesata
Codice Edificio	164_A_30	Superfici in m ² per sezioni						
Manif.vis.di degrado presenti	Peso	muratura	intonaco	app.lap.	infissi			
Superficie interessata da degrado in m ²	assegnato	261,6	109,7	151,9	77,5			
Fratturazione	9,5	50				19,11	181,57	
Mancaza	3		1,1			1,00	3,01	
Distacco	3		2,9			2,64	7,93	
Alveolizzazione	2,5			1,4		0,92	2,30	
Croste	1,5			6,3		4,15	6,22	
Esfoliazione	1		0,8			0,73	0,73	
Vegetazione infestante	0,8			0,1		0,07	0,05	
Rigonfiamento	0,5		0,3			0,27	0,14	
Patina biologica	0,5	25				9,56	4,78	
Deposito superficiale	0,2	67,4				25,76	5,15	
Dilavamento/Alterazione cromatica	0,2	2				0,76	0,15	
Alterazione cromatica	0,2		5,2			4,74	0,95	
Degrado antropico	0,1		39,8	8,1		41,61	4,16	
								217,15

Indice di conservazione ricavato dalla mappa del degrado = 217,15
