UNIVERSITÀ
degli STUDI
di CATANIA

DICAR - Dipartimento di Ingegneria Civile e Architettura

Torri campanarie degli edifici ecclesiastici tradizionali allo specchio tra conoscenza e sicurezza

Tecnologia e forma negli areali a rischio della Sicilia orientale e della Castilla y León

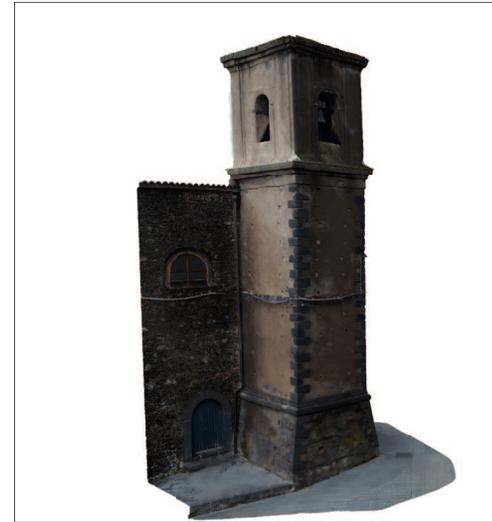
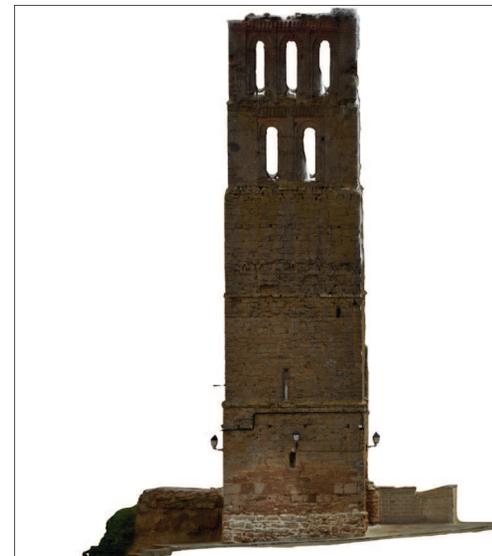
Fig. 1. In alto, modello mesh tratto da nuvola di punti SfM del campanile di San Giuseppe ad Acicastello. In basso, ortofoto tratta dal modello di stessa tipologia nella torre di San Pedro a Villacarralon.

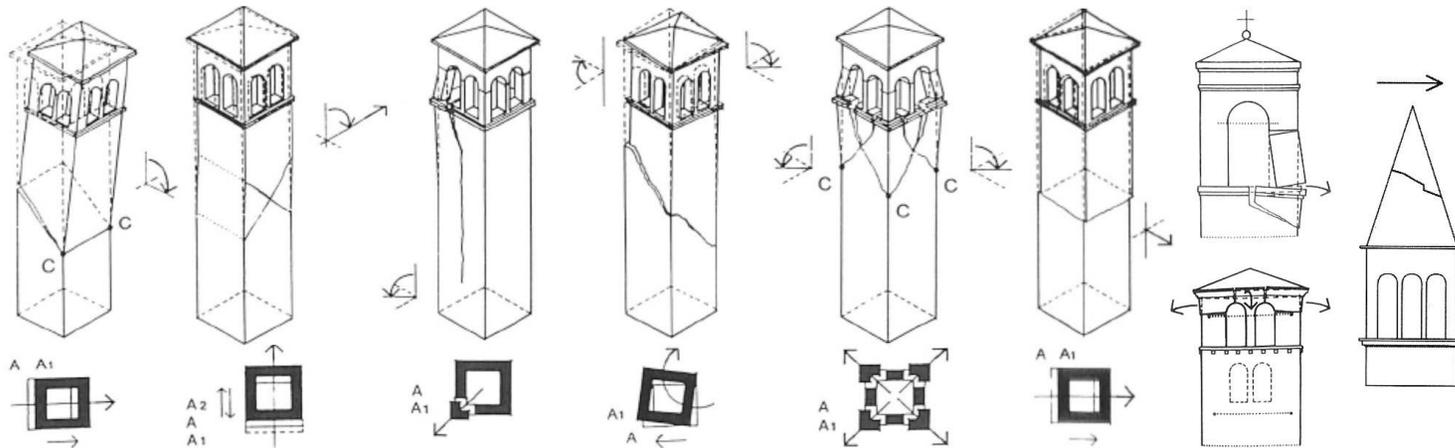
Fig. 13. Meccanismi di danno per i macroelementi "torri" e "celle campanarie" (Doglioni et al, 1994).

È interessante sottolineare i risultati che questo studio ha conseguito riguardo alle torri campanarie addossate dissestate (Doglioni et al., 1994):

2) Rotazione verso l'esterno di una o più angolate con asse di rotazione orizzontale parallelo al lato o alla diagonale. Tale meccanismo è quello più fortemente influenzato dalla presenza di corpi di fabbrica contigui. L'eventuale presenza di fori ed aperture nel fusto, provoca in questo caso lesioni diagonali a croce di S. Andrea nei pannelli di muratura posti al di sopra delle aperture. Ciò fa pensare ad una evoluzione del comportamento delle pareti della torre campanaria: in una prima fase la singola parete reagisce globalmente alle azioni flessionali e taglianti; successivamente, con il formarsi di lesioni da taglio tra le aperture il sistema evolve verso una situazione nella quale ogni angolata reagisce come elemento strutturale indipendente.

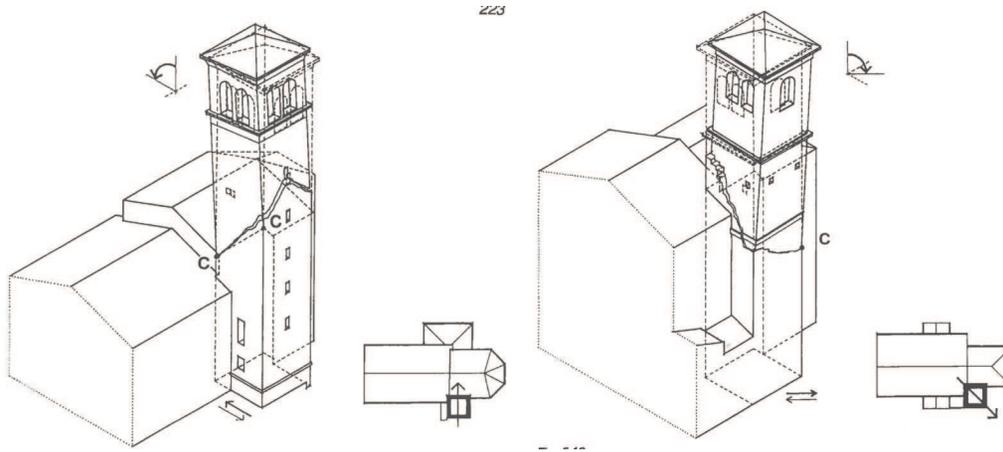
Fig. 14. Meccanismo di ribaltamento della parte sommitale della torre addossata conseguente ad azioni di contrasto (figura a sinistra) svolta dai vincoli al contorno; analogo cinematismo (figura a destra) ma conseguente ad azioni di ritegno (Rosso e Spizzo, 1994).

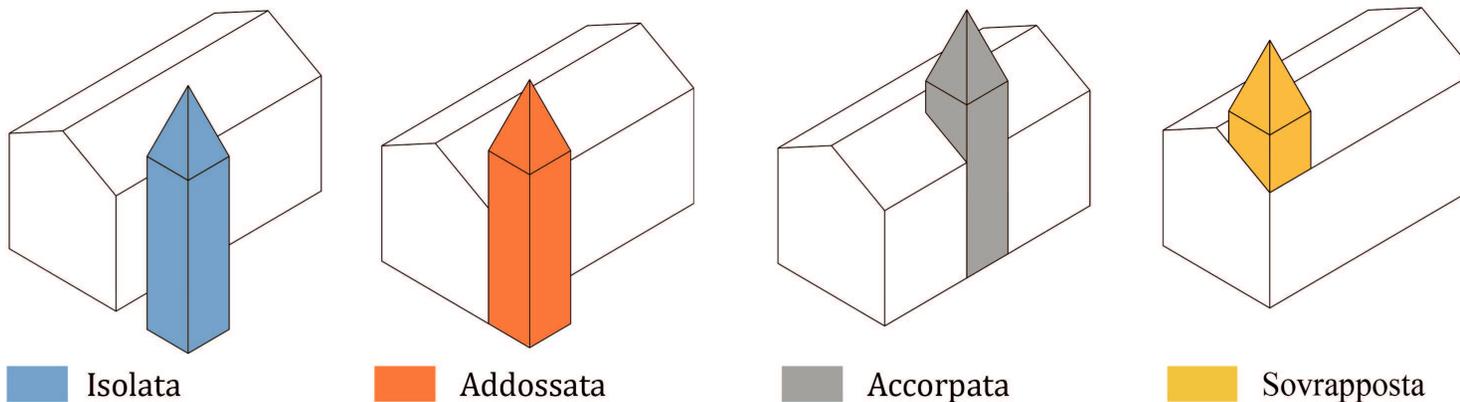
Fig. 18. Schematizzazione delle tipologie di torri campanarie

Definito il campione di studio, si è svolta una classificazione tipologica delle torri campanarie, facendo riferimento al criterio della relazione tra campanile e chiesa di riferimento proposto negli studi di F. Doglioni (Rosso & Spizzo, 1994) e Di Tommaso (Di Tommaso & Casacci, 2013)⁵²:

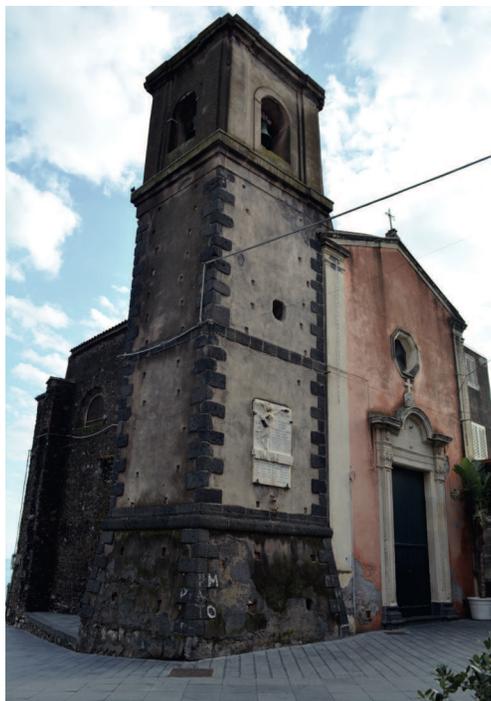
Fig. 24. La chiesa e la torre di San Giuseppe. Vista prospettica.

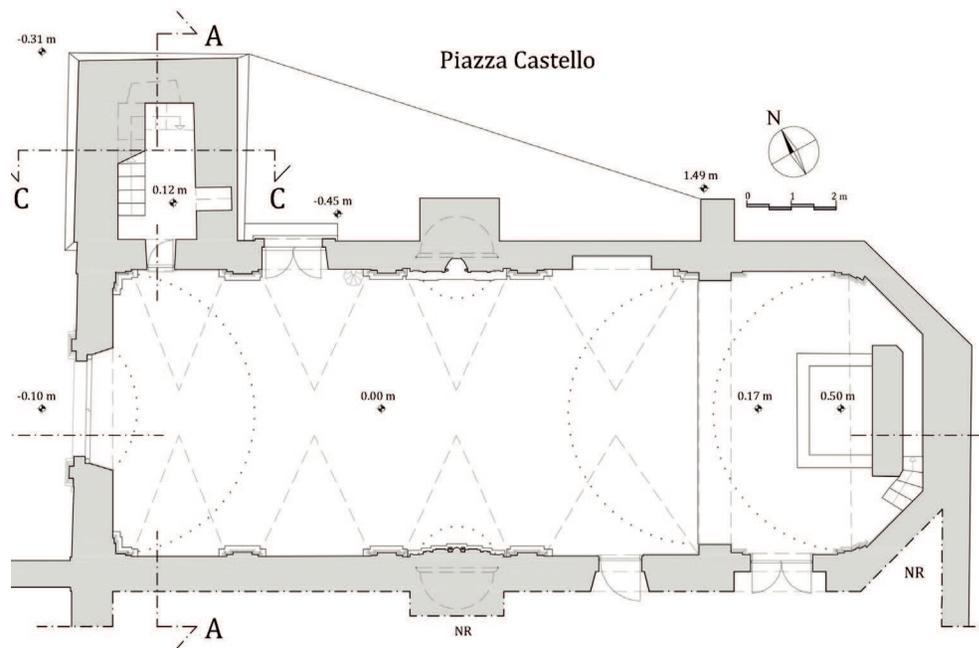
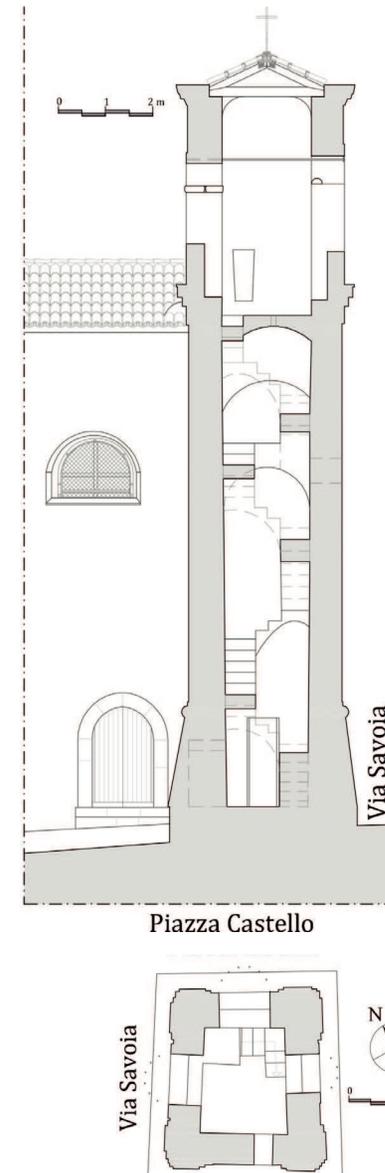
Fig. 28. La chiesa di San Giuseppe. Planimetria del piano terra, planimetria della cella campanaria e sezione CC. Rilievo architettonico.

La fabbrica ha un impianto planimetrico ad aula unica rettangolare con asse orientato da ovest ad est e abside poligonale alle spalle della limitrofa strada litoranea panoramica. Il fronte principale si affaccia ad ovest sulla via Savoia e presenta una semplice facciata a capanna, delimitata da due lesene con capitello tuscanico e caratterizzata da un portale architravato in pietra calcarea; il fronte settentrionale, non intonacato, prospetta sull'ampia Piazza Castello, ha un piccolo portale arcuato in pietra lavica e denuncia i volumi estroflessi del campanile, della nicchia dell'altare laterale di San Giuseppe e del contrafforte (in corrispondenza dell'arco trionfale interno del presbiterio).

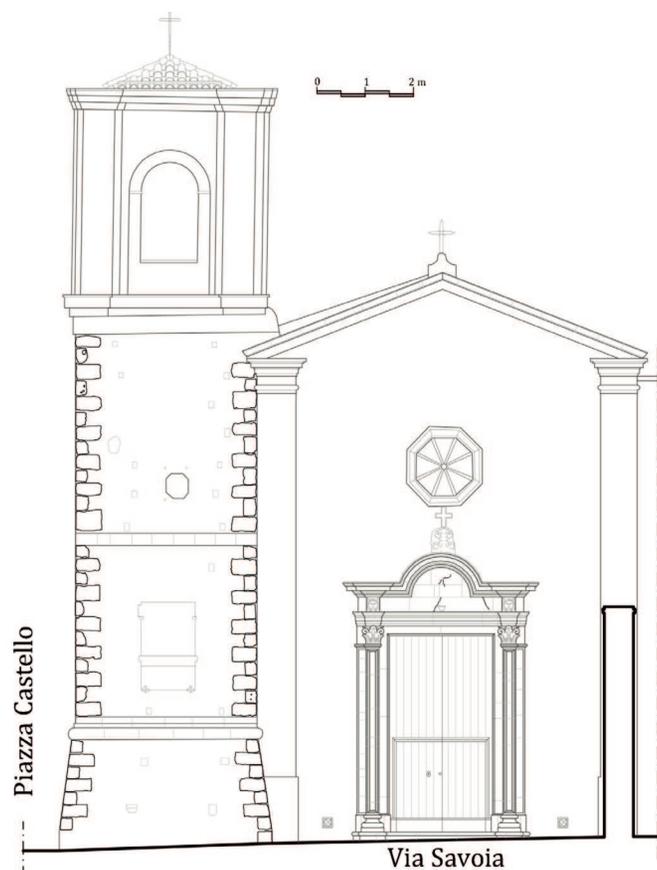
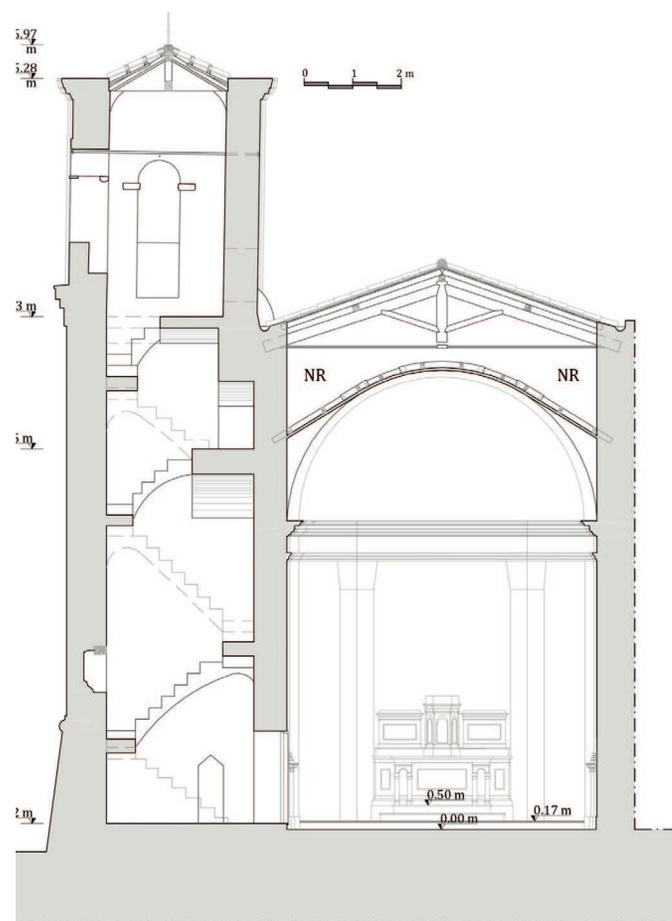
Fig. 29. La chiesa di San Giuseppe. Prospetto ovest su Via Savoia. Rilievo architettonico.

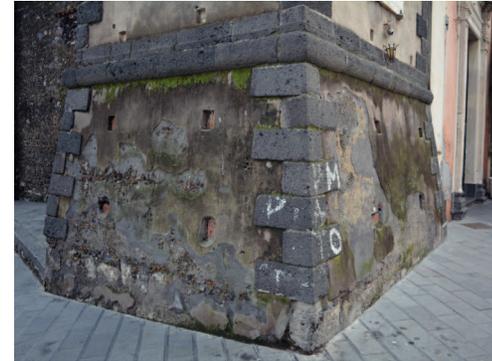
Fig. 31. Il basamento a scarpa con cantonali.

Il basamento a scarpa ed il fusto sono connotati da cantonali in conci squadrati di pietra lavica, alti 25 centimetri, spessi circa 30 centimetri e con lunghezza media di 40 centimetri. Le lesene della cella campanaria sono realizzate in malta, come il coronamento apicale. Le mostre degli archivolti della cella campanaria sono in malta, prive di modanature.

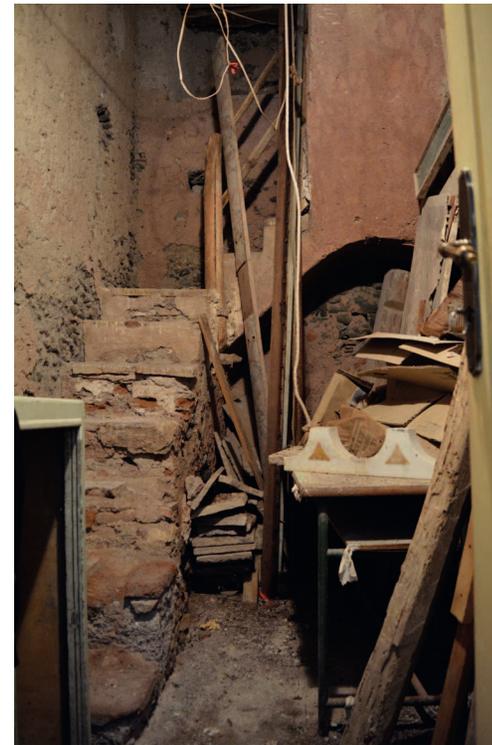
Fig. 32. Vista interna del piano terra della torre.

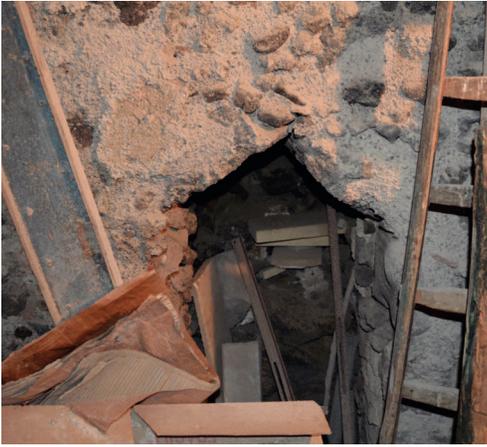
Fig. 33. Arco alla cappuccina in apertura murata dalla giustapposizione della scarpa al fusto.

Il paramento orientale interno della canna presenta al piano terra una nicchia conclusa superiormente da un "arco alla cappuccina" (De Meo, 2006) e larga 52 centimetri e con altezza massima in chiave pari a 1.40 metri. Un'altra nicchia sguinciata, di forma rettangolare di 1.20 metri per 0.80 metri, si trova sul paramento interno nord, in corrispondenza della terza rampa di scale alla quota di 2.66 metri dal piano di calpestio.

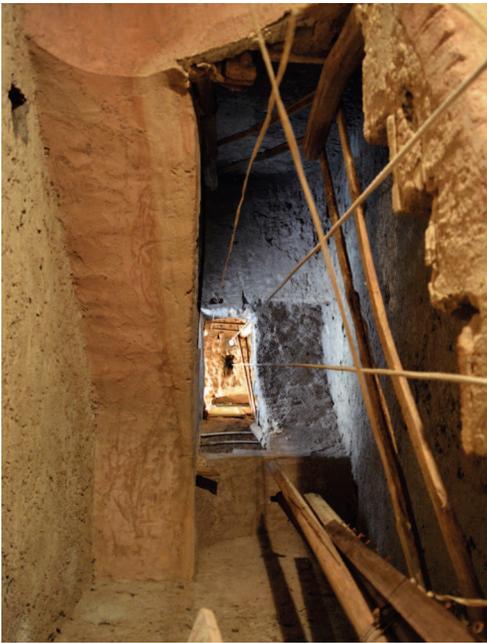
Fig. 34. La scala a pozzo su volte rampanti. Vista iposcopica.

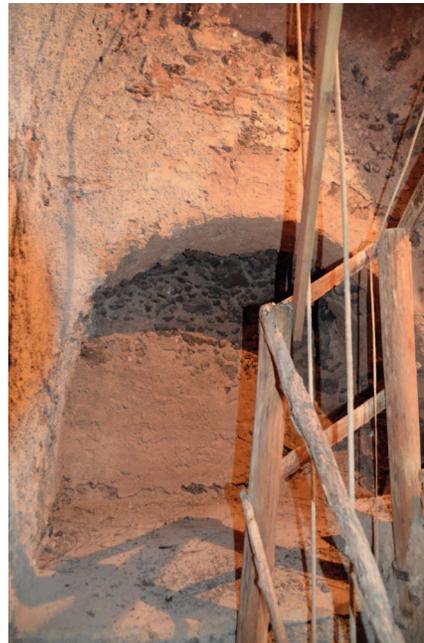
Fig. 35. Archivolto su cui poggia il paramento sud della cella campanaria.

Nella zona di contatto tra la chiesa e la torre addossata, il setto murario meridionale del fusto è in comune con quello della navata fino alla quota di imposta della copertura a falde dell'aula. Il setto murario meridionale della cella campanaria non è stato realizzato sul solido murario sottostante ma è impostato, in falso, su un archivoltto addossato al suddetto paramento meridionale della torre.

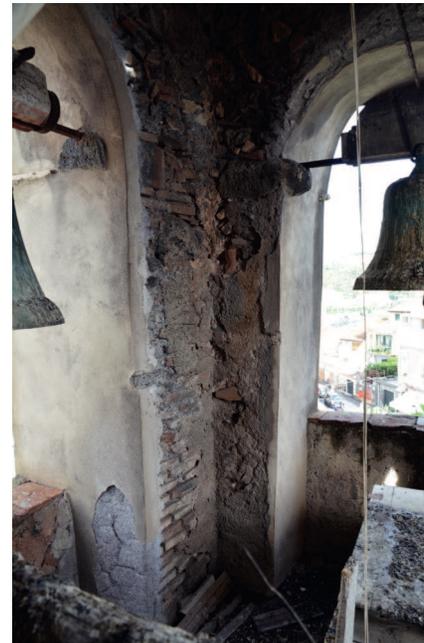
Fig. 36. Piedritti della cella campanaria.

I piedritti della cella campanaria sono caratterizzati da una muratura più eterogenea, nella quale lo scheletro lapideo basaltico è costituito da pietrame informe misto ad elementi rozzamente sbozzati e a mattoni pressati e rincocciato con frammenti minuti di calcarenite. Il piedritto dell'angolo nord-occidentale

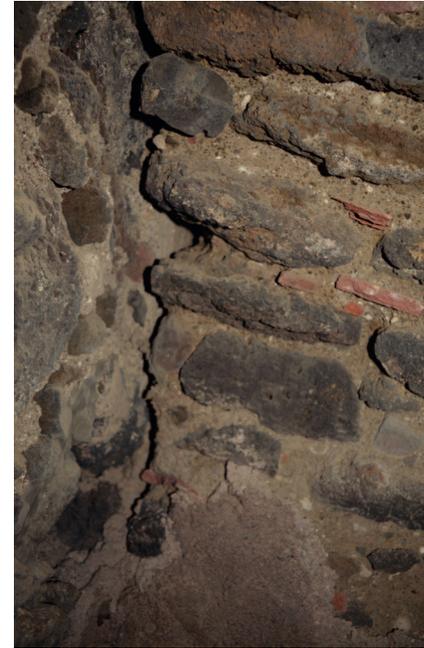
Fig. 37. dettaglio della ghiara di pignaletti in basalto bolloso dell'archivoltto che sostiene parte della cella campanaria.

67. La *ghiara* è un prodotto naturale di colore rosso, untuoso al tatto, generato dallo scorrimento delle lave ad elevatissima temperatura su un terreno vegetale (Barbera, 1998; Randazzo, 1988).

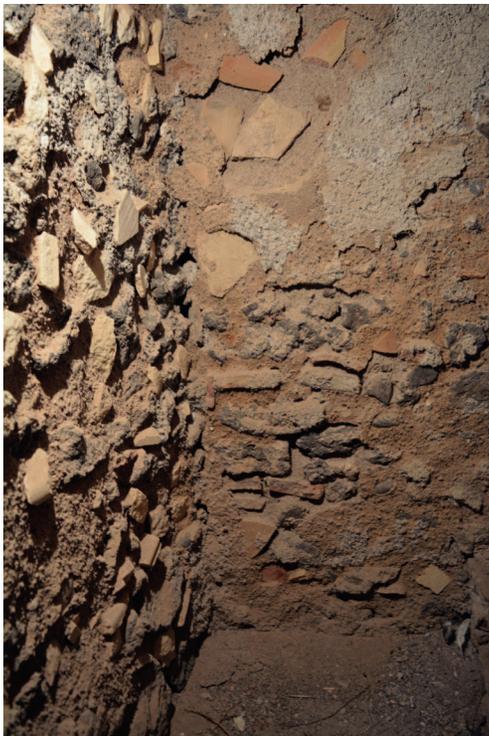
Fig. 38. Rincocciatura in frammenti di laterizio nei paramenti interni del fusto.

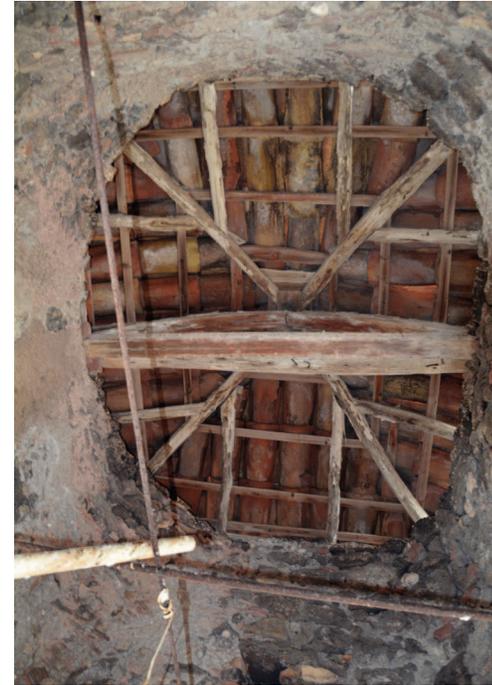
Fig. 39. Pennacchi "sferici" e il sistema di copertura della cella campanaria attuale. Vista iposcopica.

volte rampanti è caratterizzato da uno strato di arriccio e sestato in malta di calce e azolo e finitura a base di malta di calce e ghiara che dà alla superficie un caratteristico colore rossastro. L'interno della cella campanaria non risulta inonacato, escludendo lo strato di arriccio a base di malta di calce e azolo posto al centro del paramento meridionale in corrispondenza dell'archivolto murato. Il pavimento del piano terra della torre è costituito da formelle di cemento pressato, mentre il piano di calpestio della cella campanaria è costituito da un massetto in calcestruzzo.

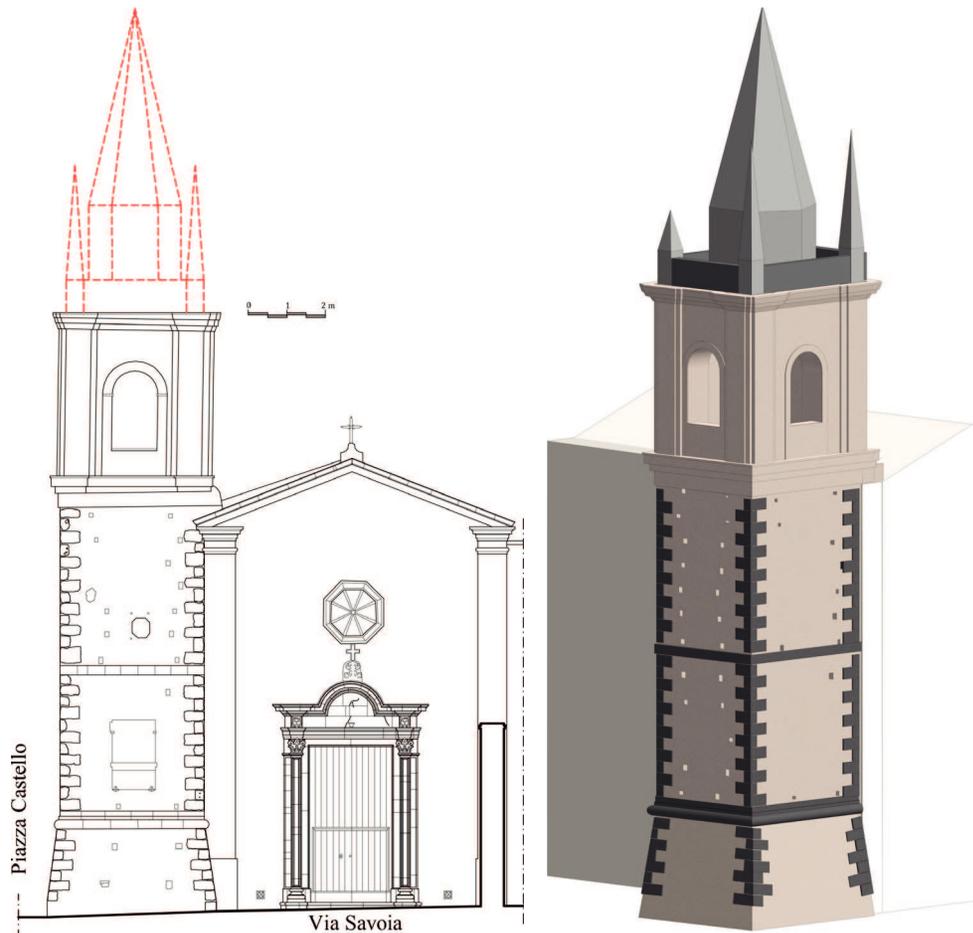
Fig. 40. Schematizzazione grafica e modello 3D su ambiente H-BIM della cuspid nella configurazione originaria.

superiore dovevano svettare per quasi 8 metri, con conseguente incremento di carico sul paramento sud della cella campanaria (un tempo con una monofora oggi tamponata) e sull'archivolto sottostante di sostegno della cella. È così probabile che la demolizione della cuspid, oltre che da attribuirsi al proprio precario stato di conservazione, sia da imputare anche all'eccessivo peso che gravava sull'archivolto del piano inferiore.

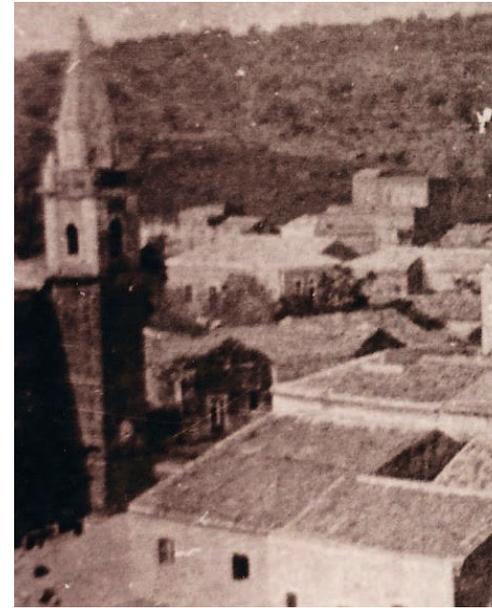
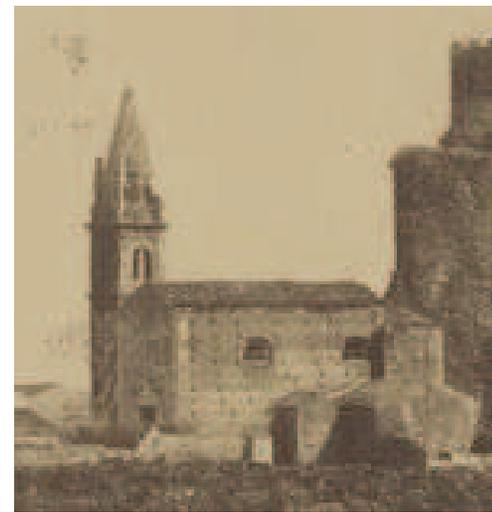
Fig. 41. Foto di fine '800 (fonte: gruppi pro-loco Facebook),

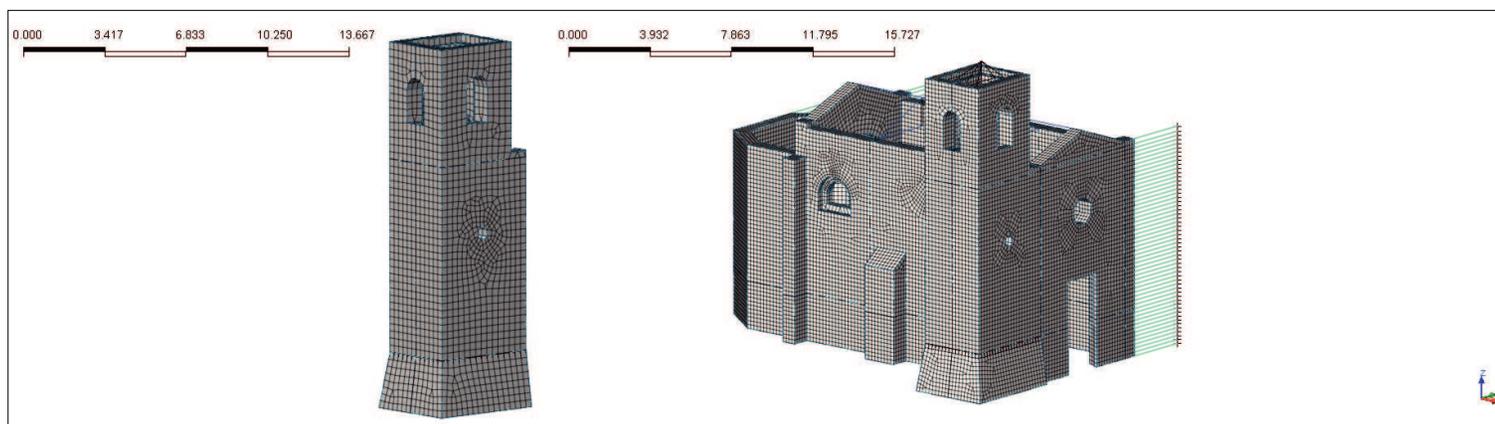
Fig. 45. I modelli Torre isolata e Chiesa+Torre.

Completata la modellazione del complesso ecclesiastico, sono state eseguite le analisi strutturali di tipo statico lineare, dinamico lineare (*modale*), statico non lineare e dinamico non lineare (*push-over*). Con particolare riferimento alla torre campanaria, sono state condotte le analisi su due modelli differenti; un primo modello considera la torre campanaria isolata, mentre il secondo modello, più completo, considera la torre campanaria addossata alla fabbrica della chiesa. In tal modo si è cercato di evidenziare come l'edificio adiacente alla torre possa contribuire al comportamento strutturale del campanile.

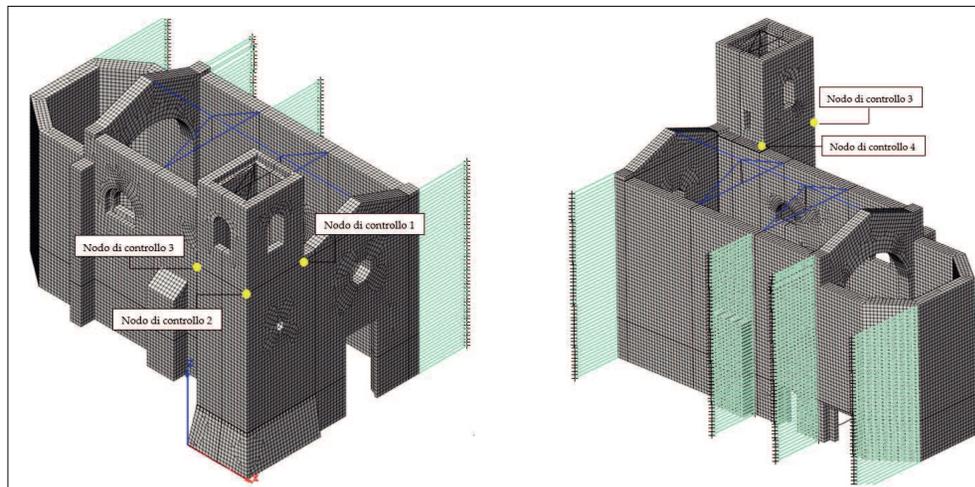
Fig. 52. Punti di controllo chiesa + torre analisi RSA.

I risultati ottenuti dalla RSA, considerando una serie di punti di controllo al piede della cella campanaria e combinando i modi risultanti da un'analisi con spettro di risposta in direzione Y, dimostrano come gli spostamenti della torre isolata sarebbero maggiori (spostamento massimo di 3.61 mm) rispetto a quelli della stessa struttura vincolata alla chiesa (spostamento massimo di 1.67 mm). In ognuno dei due casi lo spostamento maggiore si avrebbe in corrispondenza dell'angolata nord-orientale.

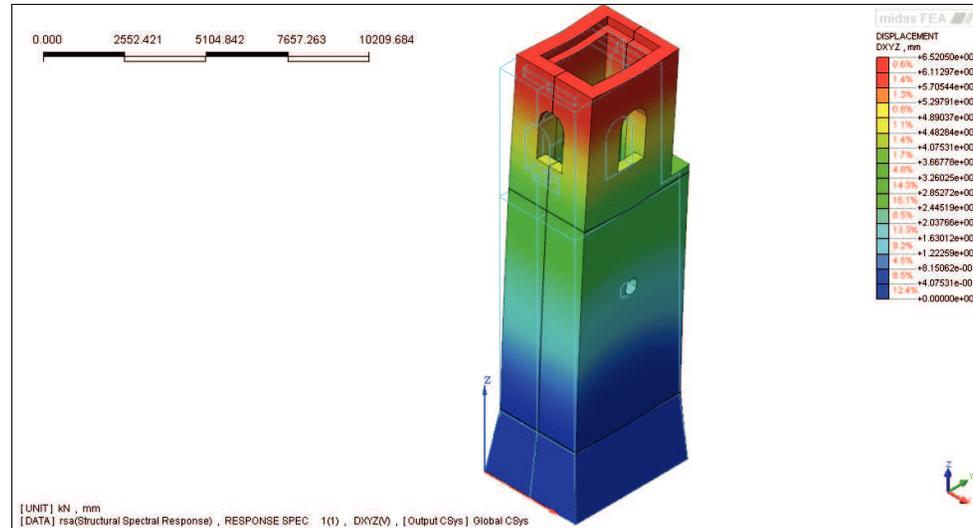
Fig. 54. Spostamenti Dxyz modello chiesa + torre (RSA).

Considerando più punti di controllo sulla struttura della chiesa e sulla torre e rappresentando in pianta gli spostamenti di questi punti, si noterà come la parte sommitale della cella campanaria, come prevedibile, subirà gli spostamenti

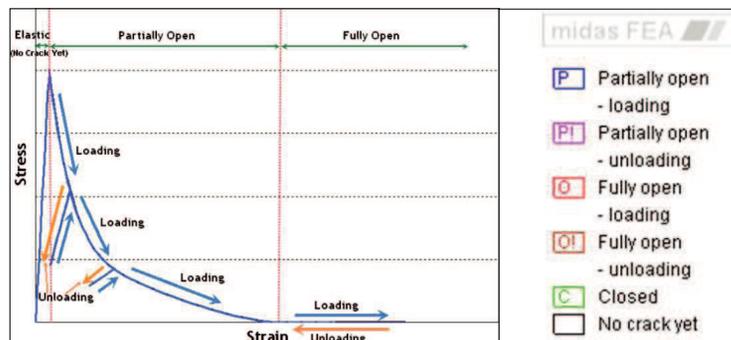
Fig. 57. Vista della totale e parziale apertura delle fessurazioni per sisma in direzione x+0.3 sisma y (LF 0.8).

L'analisi non ha determinato possibili meccanismi di collasso in corrispondenza dei paramenti murari della torre campanaria, ma ha evidenziato lesioni in corrispondenza della connessione tra il muro est della torre (al piede della cella) e il paramento murario settentrionale della chiesa. Queste analisi confermano così non solo la suscettibilità al danno della cella campanaria, ma anche il possibile martellamento delle strutture verticali della torre sulle murature della navata.

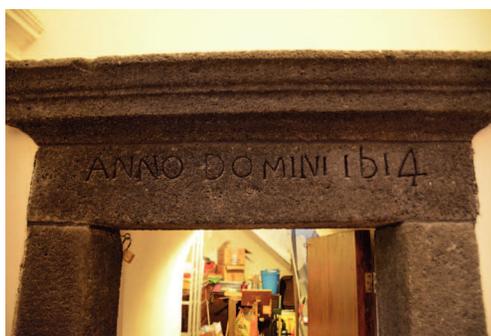
Fig. 62. Ingresso al campanile. Architrave in pietra lavica che riporta la data di costruzione della torre (1614).

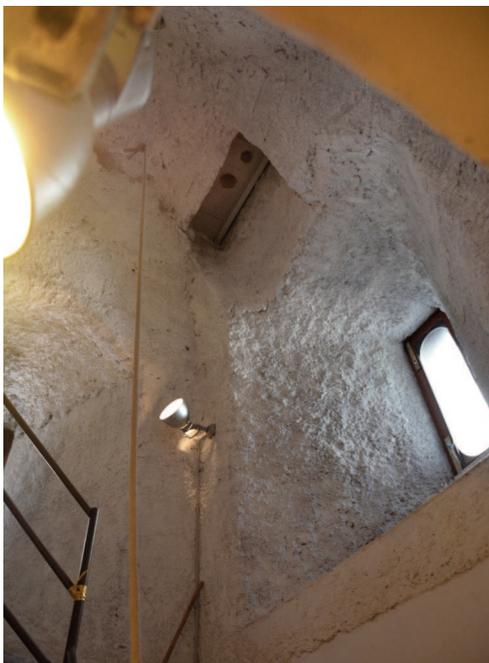
Fig. 65. Volta del piano terra.

Per quanto concerne gli orizzontamenti, gli archivolti delle monofore, la volta che sormonta il piano terra del campanile ed i pennacchi sferici sui quali è impostata la cuspide sono costituiti da gusci concrezionali, secondo la regola dell'arte etnea, con piccoli elementi lapidei informi in basalto bolloso⁷⁹ sistemati a costituire ghiera concentriche e legati da malta di calce e azolo. Anche la cuspide è realizzata a concrezione, ma il materiale lapideo è disposto secondo filari orizzontali concentrici che seguono la geometria ottagonale di base della piramide.

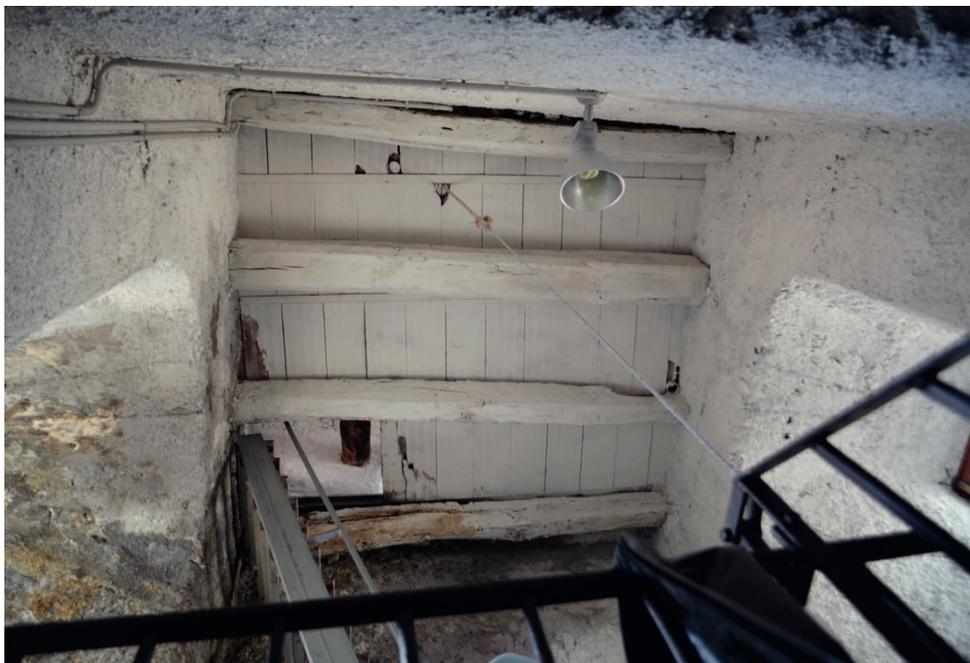
Fig. 66. Solaio in putrelle e tavelloni a conclusione superiore del primo livello.

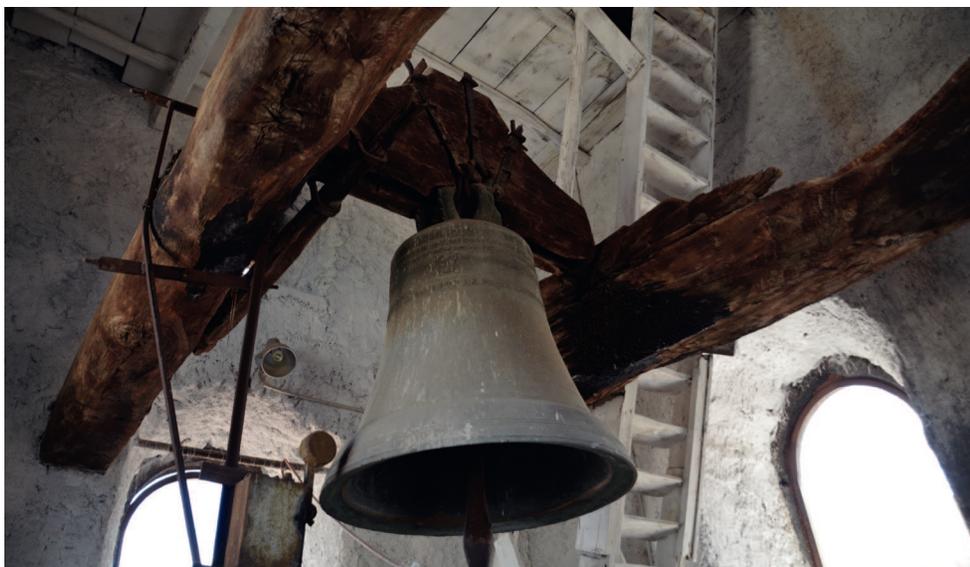
Fig. 67. Cella campanaria. La campana centrale e la scala lignea del soppalco superiore.

Degni di nota sono infine gli originari sistemi di sostegno delle campane principale posta al centro della cella campanaria, appesa a due grandi travi di castagno, di sezione rettangolare pari a 40x20 centimetri, saldamente incastrate nella muratura della cella.

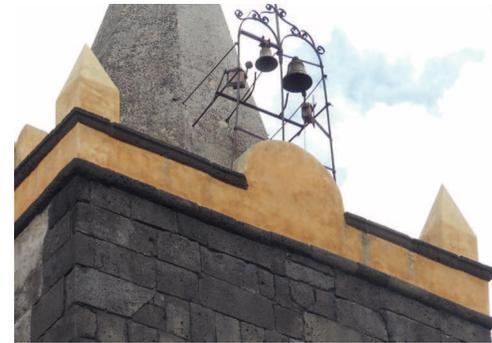
Fig. 68. Il coronamento e il castelletto campanario esterno.

L'aspetto monolitico del monumentale campanile di San Giovanni è enfatizzato dal piedistallo su cui esso è impostato, alto 3.30 metri, e dal rivestimento in conci di pietra lavica che ricopre quasi interamente la superficie del fusto e della cella campanaria. Orizzontalmente i fronti, larghi 6.00 metri, sono scanditi da un marcapiano modanato, a quota 12.80 metri, che separa il volume del fusto da quello della cella campanaria. Quest'ultima è completata da un coronamento che presenta un sottile architrave lapideo modanato, un fregio piano intonacato e una cornice lapidea modanata sommitale, al di sopra della quale trovano posto i caratteristici merli a coda di rondine ed i pinnacoli piramidali ai quattro angoli. L'altezza complessiva della fabbrica, considerando anche la cuspide sommitale è pari a poco meno di 26 metri.

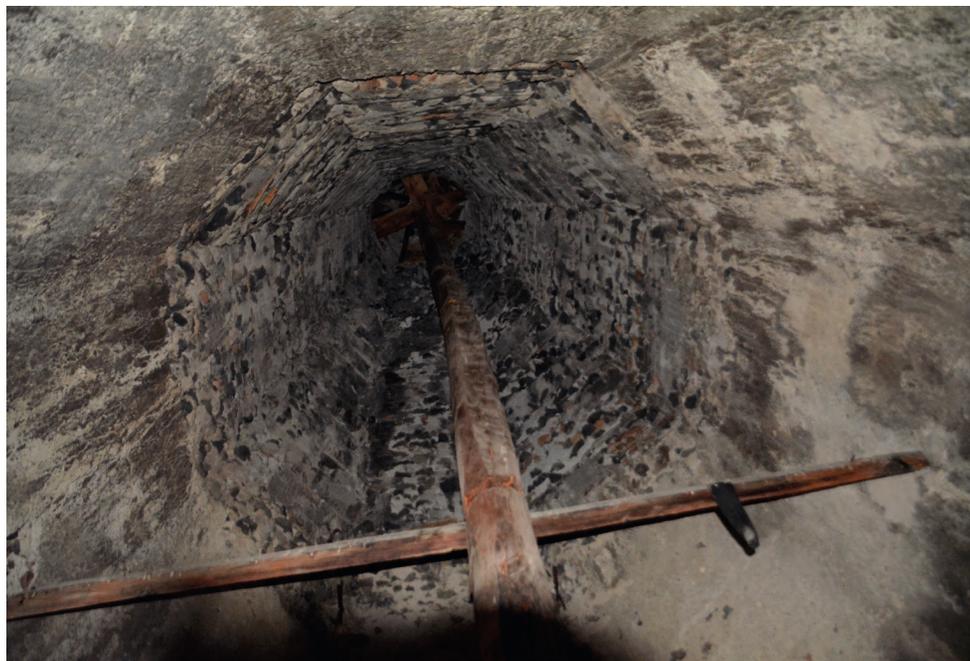
Fig. 69. Intradosso della cuspide. Vista dal basso (soppalco cella campanaria).

La cella campanaria è coperta da un soppalco ligneo che, a quota 15.70 metri, occlude la visuale sulla cuspide soprastante; impostata su pennacchi sferici, quest'ultima presenta una geometria piramidale su base ottagonata, con diametro di 3.98 metri e un'altezza di 6.55 metri all'intradosso.

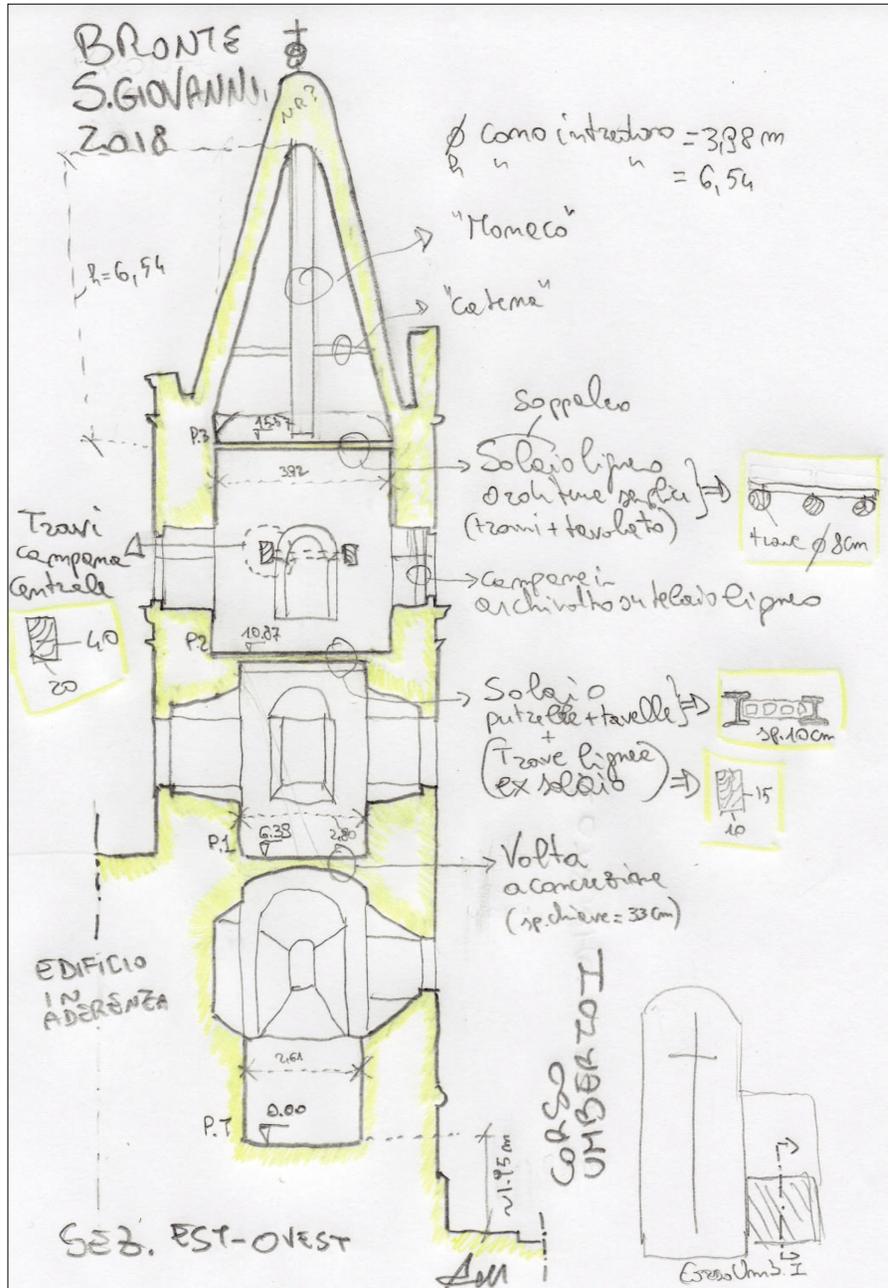
Fig. 70. Eidotipo di rilievo diretto. Sezione verticale.

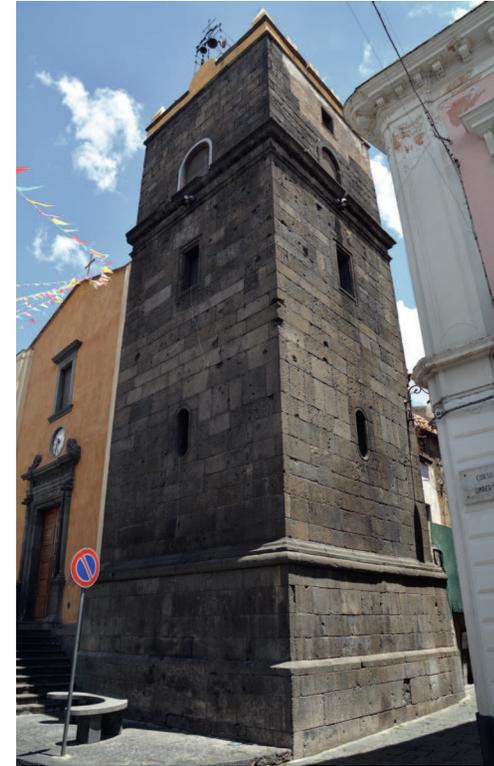
Fig. 71. Il rivestimento lapideo esterno e monofora del primo livello (da ingrandimento ortofoto ottenuta da modello fotogrammetrico SfM).

Fig. 72. Il corpo di fabbrica del campanile. Vista prospettica.

L'apparecchiatura lapidea di facciata in conci di pietra lavica si compone inoltre di mostre modanate delle monofore dei primi due ordini, mostre semplici delle monofore a tutto sesto della cella campanaria, marcapiani e modanature del coronamento.

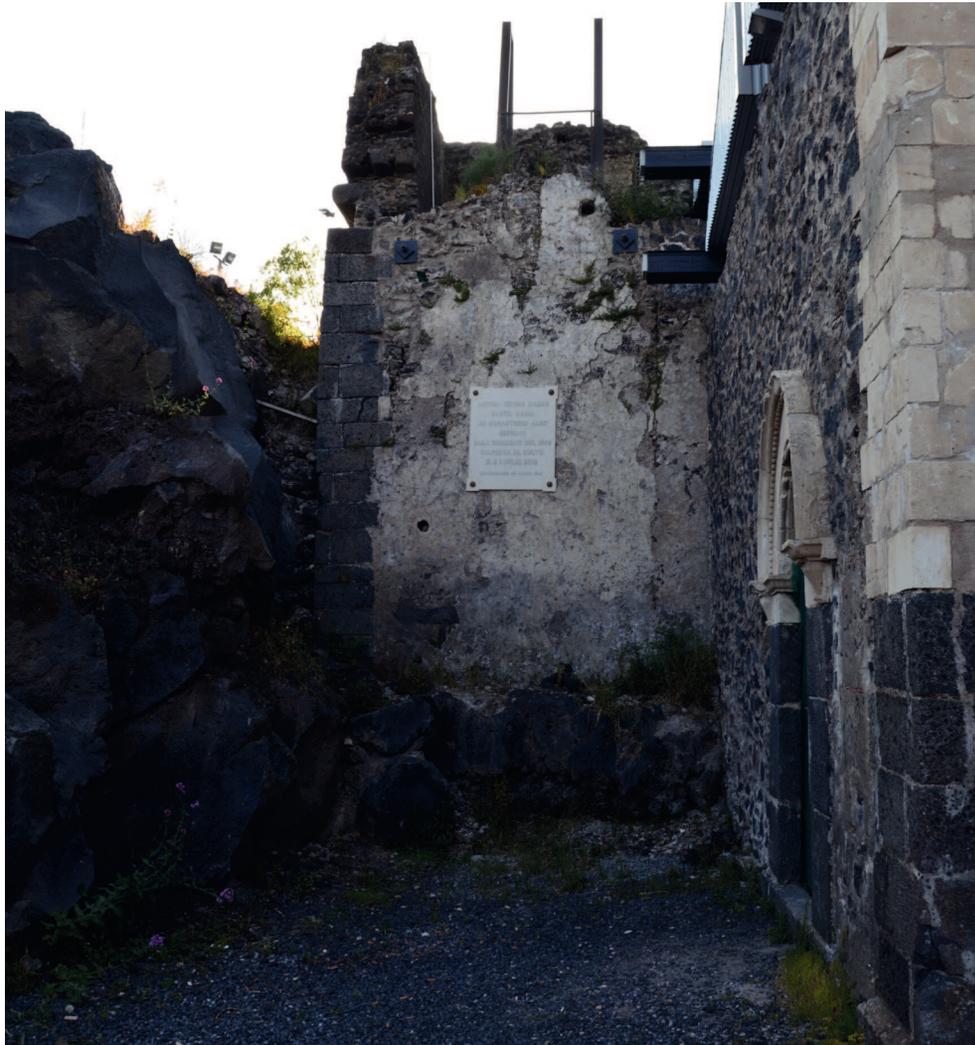
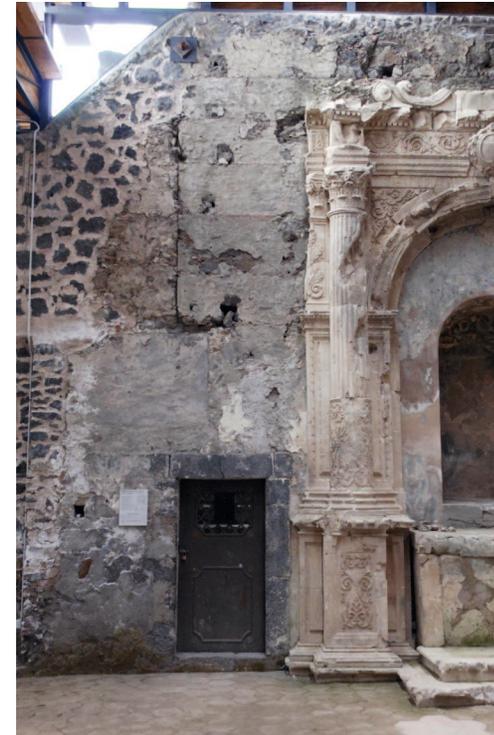
Fig. 78. Ingresso alla torre campanaria nella parete sud della navata.

Fig. 79. Prospetto supertite della torre campanaria. A sinistra il banco lavico che ancora lambisce la fabbrica.

L'ingresso del campanile è posto di fianco all'altare laterale dedicato a Sant'Antonio Abate, sul paramento meridionale della navata che la chiesa condivide con la torre. All'interno di essa sono ancora esistenti le prime tre

rampe della scala a pozzo che conduceva alla cella campanaria, verosimilmente posta a quota 11 metri, al di sopra della volta a botte che sormontava il piano terra. La quarta rampa delle scale costeggiava il paramento meridionale della navata ed era impostata al di sopra di un arco a tutto sesto con luce pari all'intero lato della canna del campanile.

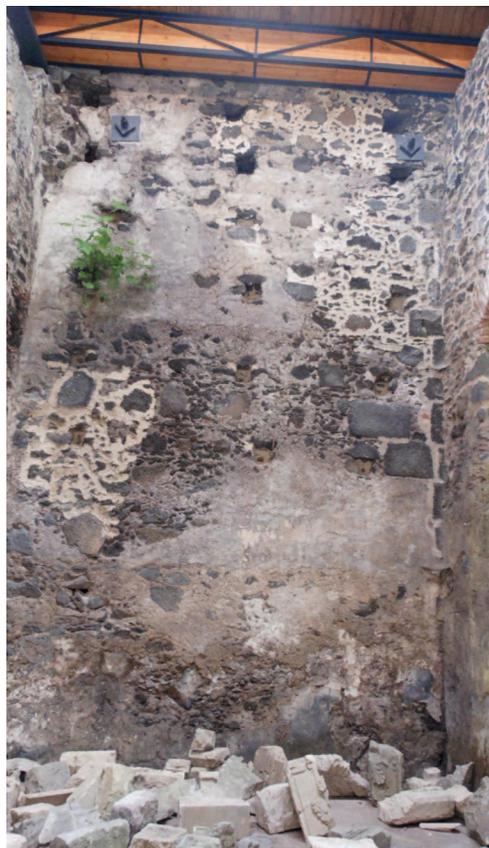
Fig. 82. Il paramento murario della torre visto dall’Oratorio del SS. Sacramento.

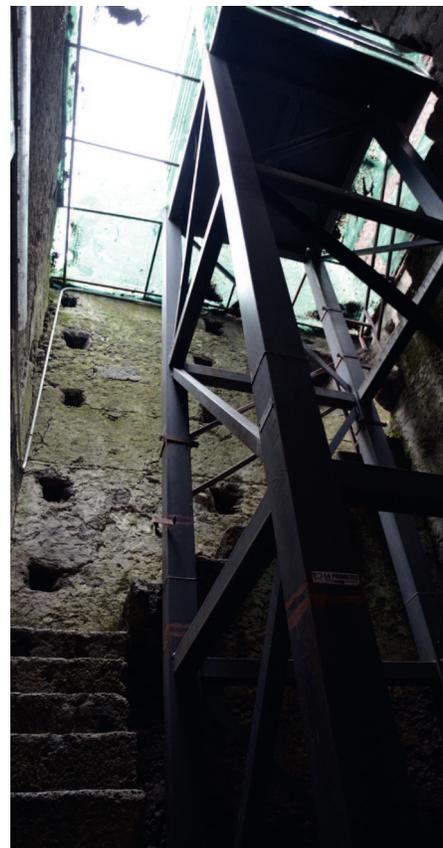
Fig. 83. Vista interna del rudere della torre campanaria.

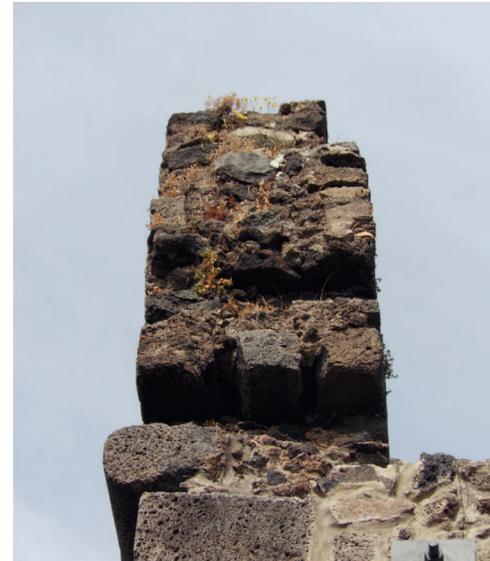
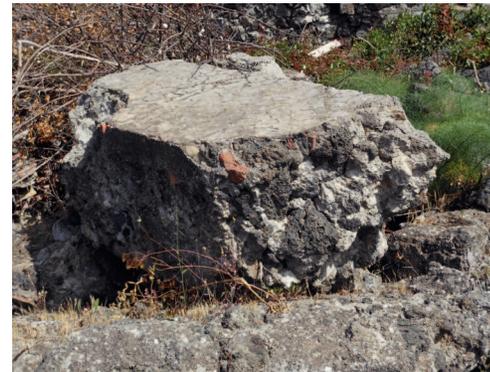
Fig. 84. Paramenti murari superstiti e macerie del campanile.

quali la traccia della generatrice della volta a botte esistente sul paramento meridionale della torre, il moncone ancora integro dell'imposta della volta sul paramento occidentale e numerose macerie che circondano la fabbrica. Questa struttura voltata segue la tradizione costruttiva locale ed è di tipo concretizio, con uno scheletro composto da pignoletti in basalto bolloso legati da una malta a base di calce ed azolo. Sulla superficie intradossale del moncone e di alcune macerie è ancora ben visibile la traccia della stuoia di canne posta tra le centine lignee adoperate per la costruzione della volta.

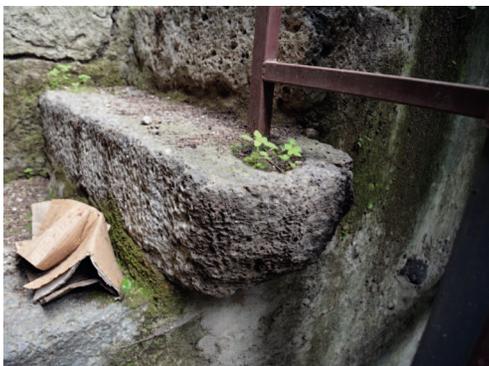
Fig. 85. Gradini in pietra lavica della scala.

I gradini della scala sono realizzati in conci squadrati di pietra lavica. L'ultimo gradino della prima rampa ed il primo della rampa parallela sono leggermente aggettanti sul pozzo e presentano una vera e propria asola⁸¹ nella quale era inserito il montante in legno del corrimano della seconda rampa.

81. Soltanto quest'ultima asola è ancora integra. Come appreso durante il sopralluogo, l'altro gradino è stato danneggiato, durante un tentativo di furto, dalla caduta della campana installata dopo la conclusione degli scavi su una struttura in acciaio che occupa l'intera canna del fusto.

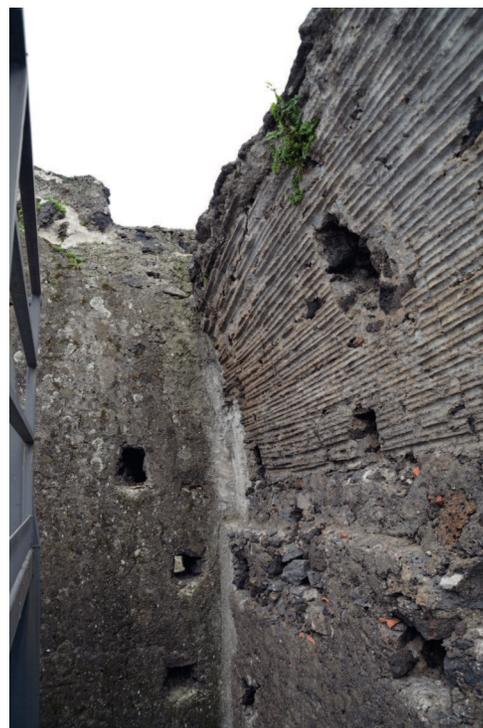
Fig. 86. Parte superstite della volta a botte a concrezione con la traccia della stuoia di canne.

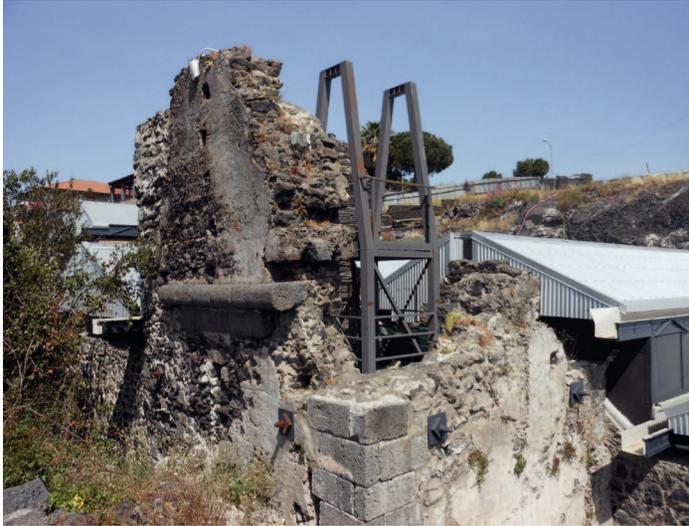
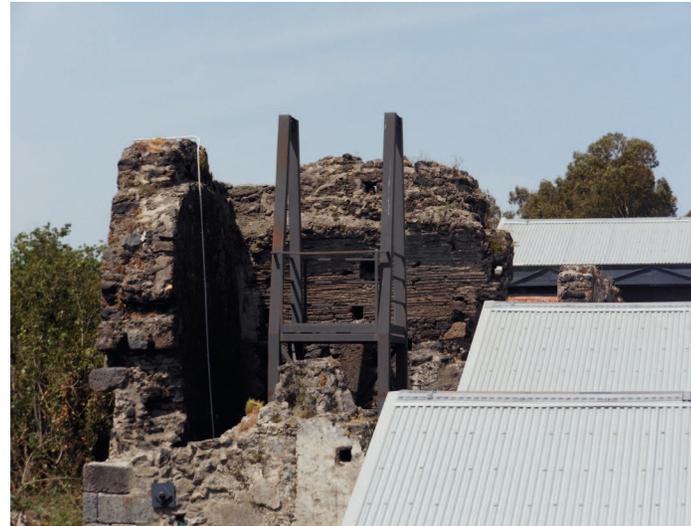
Fig. 87. Sopra: Viste della parte alta superstite della torre campanaria. Sotto: aramento interno della torre campanaria. In primo piano i ripianamenti della muratura. Frammenti lapidei della cuspide.
