UNIVERSITÀ
degli STUDI
di CATANIA

DICAR - Dipartimento di Ingegneria Civile e Architettura

Torri campanarie degli edifici ecclesiastici tradizionali allo specchio tra conoscenza e sicurezza

Tecnologia e forma negli areali a rischio della Sicilia orientale e della Castilla y León

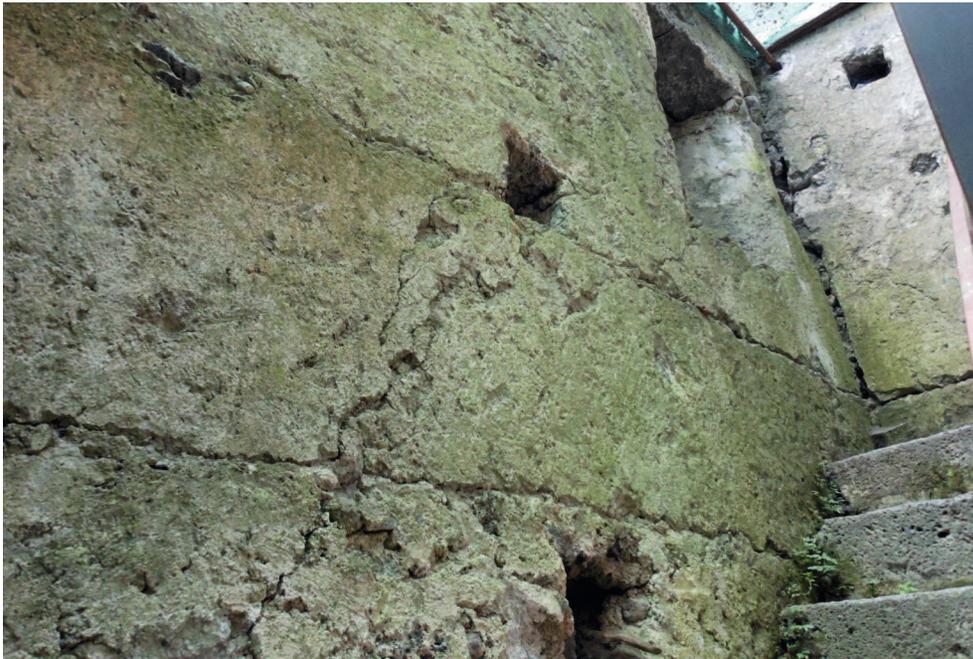
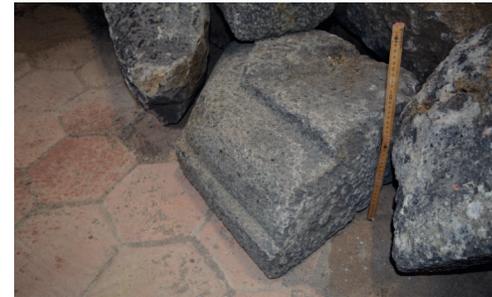
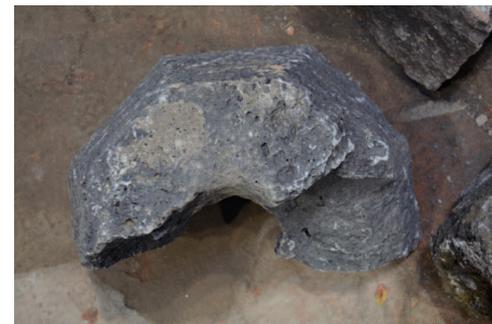
Fig. 88. Il ribaltamento semplice del paramento murario della torre campanaria.

della nuova struttura in acciaio all'interno della torre, consentono di poter intraprendere alcune considerazioni sui possibili meccanismi di danno che hanno provocato il crollo del campanile presumibilmente nel 1693.

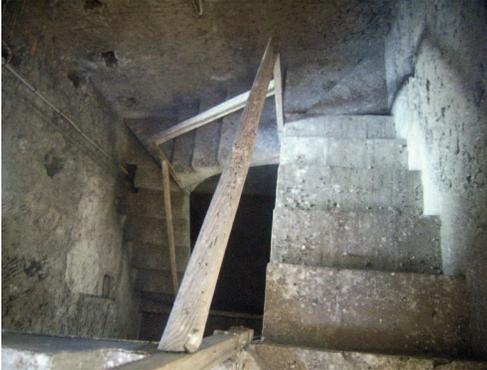
Fig. 91. Scale a pozzo nella torre campanaria di Santa Maria dell'Aiuto a Catania (Fonte: Carta del Rischio).

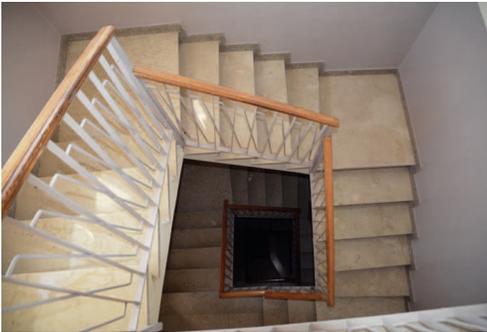
Fig. 92. Scale a pozzo nella torre campanaria di Santa Maria della Catena a Bronte.

83. Tali trasformazioni interne sono attribuibili agli anni '60 del Novecento, epoca nella quale venne costruito il Seminario cittadino addossando la nuova fabbrica alla chiesa di *S. Maria della Catena* (Associazione Bronte Insieme Onlus, 2018).

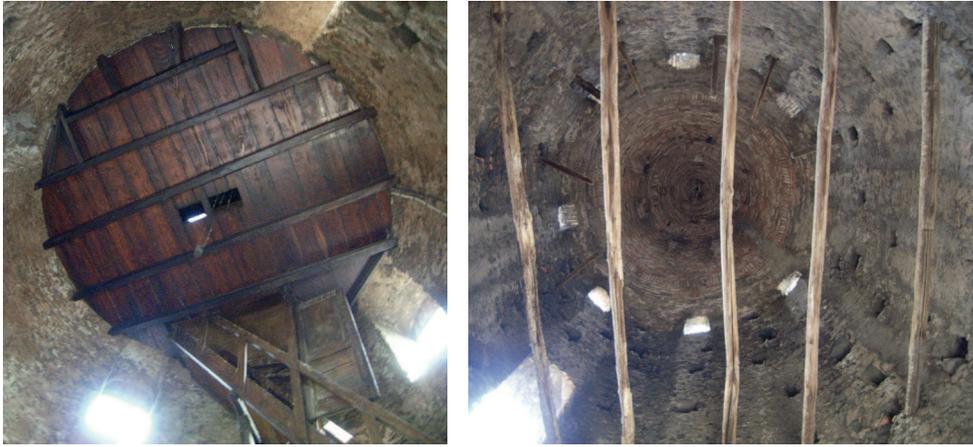
Fig. 93. A sinistra, Orizzontamento dell'ultimo livello di Sant'Agata al Borgo a Catania (Fonte Carta del Rischio). A destra, travi principali del solaio non più esistente nell'ultimo livello di Santa Maria di Monserrato Catania (Fonte Carta del Rischio).

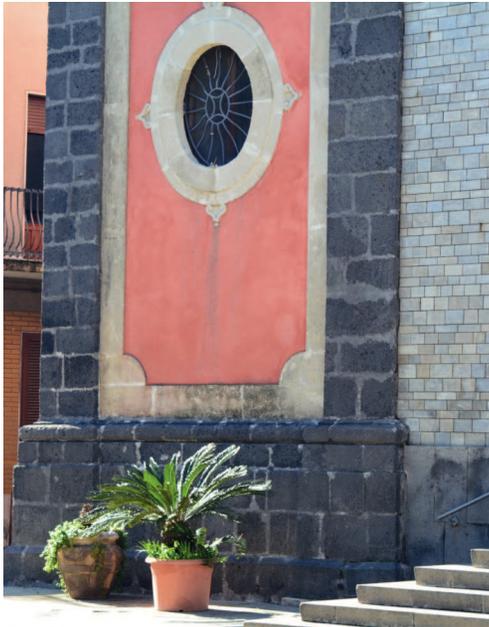
Fig. 94. Basamento e fusto della torre campanaria della chiesa di San Mauro ad Acicastello.

caratterizzato di frequente da una zoccolatura e un dado soprastante, più o meno alto, sul quale si imposta il fusto della torre, come nel campanile della Chiesa Madre di San Mauro ad Acicastello. Nei casi meno aulici, lo zoccolo può anche non esistere ma, negli esemplari più riccamente decorati, il raccordo tra zoccolo e dado è risolto attraverso una cornice modanata.

Per quanto riguarda i basamenti "classici" più ricorrenti, tripartiti in zoccolo, dado e cimasa, questi sono realizzati solitamente con una muratura a vista con conci ben squadri di pietra lavica disposti a giunti alterni e legati da sottili giunti e comenti di malta di calce e azolo. Tale elemento architettonico è ammorsato al paramento murario retrostante e ne assume le funzioni di un vero e proprio rivestimento.

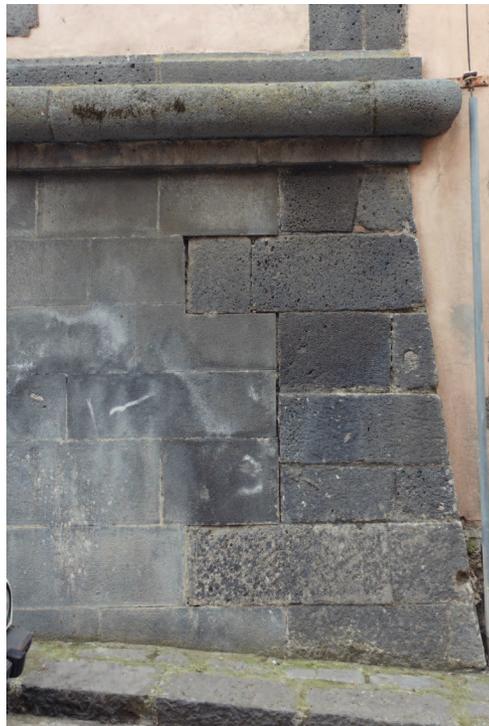
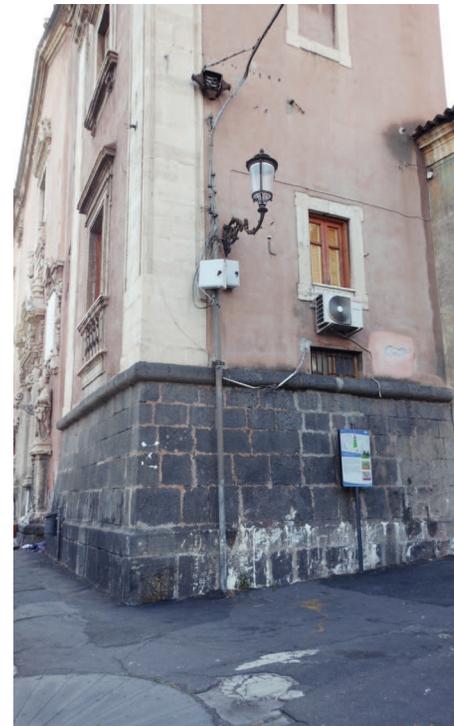
Una variante del basamento classico è il basamento a scarpa, nel quale il dado squadrato è rastremato verso l'alto, come già visto nel campanile di San Giuseppe ad Acicastello. Tale soluzione architettonica si riscontra priva di zoccolatura soprattutto nelle fabbriche realizzate precedentemente al terremoto del 1693 nel versante nord-occidentale, mentre la declinazione del basamento nei diversi elementi quali zoccolo, dado rastremato e cimasa ricorre nell'impaginato architettonico dei campanili di ricostruzione delle chiese madri dei paesi etnei del versante orientale come Mascali, Nicolosi e Pedara.

Fig. 95. Basamenti a scarpa in Santa Maria Annunziata a Bronte (a sinistra) e Sant'Agata al Borgo a Catania (a destra).

La funzione di irrigidire la base del campanile con una geometria rastremata, che aumenta lo spessore murario della parte inferiore della torre e distribuisce i carichi verticali su una superficie più ampia della sezione quadrangolare del fusto, è certamente una soluzione traslitterata dal lessico tipico delle torri costiere di avvistamento che caratterizzavano il sistema difensivo costiero siciliano nel Cinquecento⁸⁴.

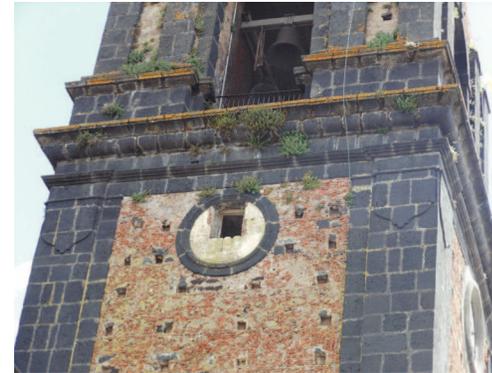
Fig. 96. Cantonali e trabeazione ai piedi della cella campanaria di San Nicolò a Randazzo.

Quando sono dotati di piedistallo e di capitelli, i cantonali, vere e proprie paraste d'angolo, possono avere larghezza costante in elevazione, se seguono l'ordine gigante con capitello posto al di sotto del coronamento. Se i cantonali sono interrotti da marcapiani e trabeazioni, o il profilo della torre presenta una cella campanaria di luce minore rispetto a quella del fusto, i cantonali dei partiti architettonici del fusto hanno larghezze maggiori rispetto a quelli della cella campanaria (si vedano a titolo esemplificativo, il campanile di San Pietro ad Adrano e il campanile di Sant'Antonio a Castiglione di Sicilia).

Una variante molto diffusa è poi il cantonale costituito da un piedistallo in conci squadrati in pietra lavica e un fusto e capitello in malta. Questa soluzione tecnologica è ricorrente anche nei casi di torri campanarie accorpate, dove non esistono veri e propri cantonali ma gli elementi di definizione verticali della fabbrica sono costituiti da lesene (si vedano, per esempio, i campanili di Santa Maria degli Ammalati a Catania e di Santa Maria della Catena a Bronte).

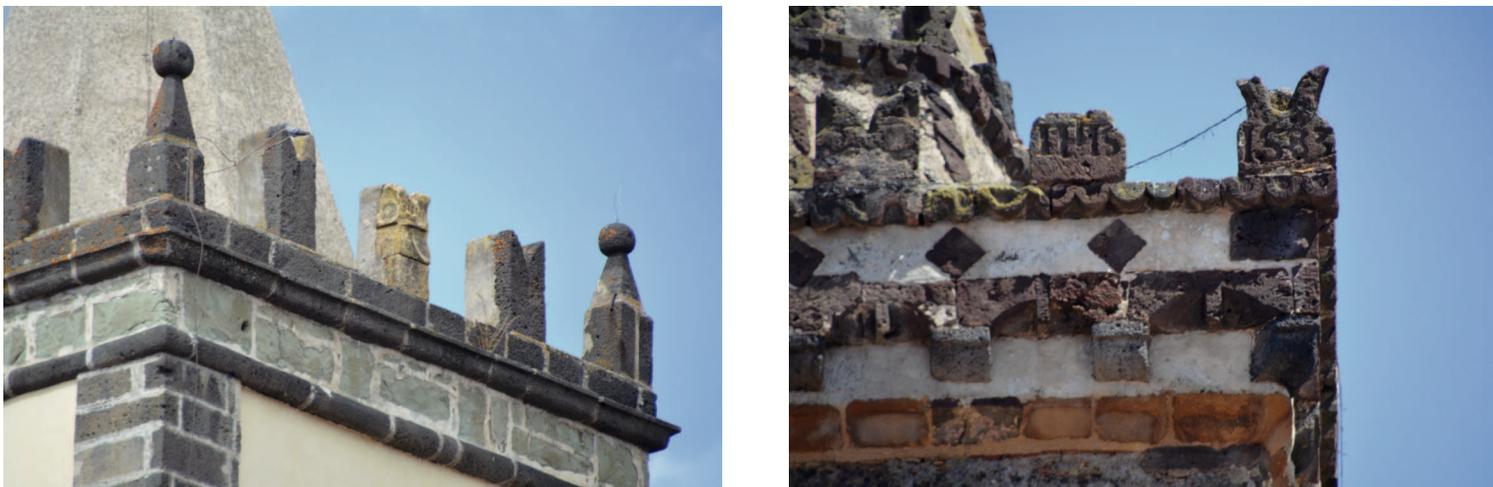
Fig. 97. Coronamenti della torre della SS. Trinità a Bronte (a destra) e del SS. Salvatore ad Adrano (a sinistra).

Di frequente, soprattutto negli esemplari dotati di cuspidi, i coronamenti sono sormontati da muri d'attico che nascondono canalette interne per lo smaltimento delle acque meteoriche e sono arricchiti da merlature, pinnacoli o guglie agli angoli. Le merlature, esistenti soprattutto negli esemplari più antichi del versante occidentale dell'Etna⁸⁷, possono essere squadrate, dette anche "guelle", oppure a coda di rondine o "ghibelline" (Pevsner, Fleming, & Honour, 2011).

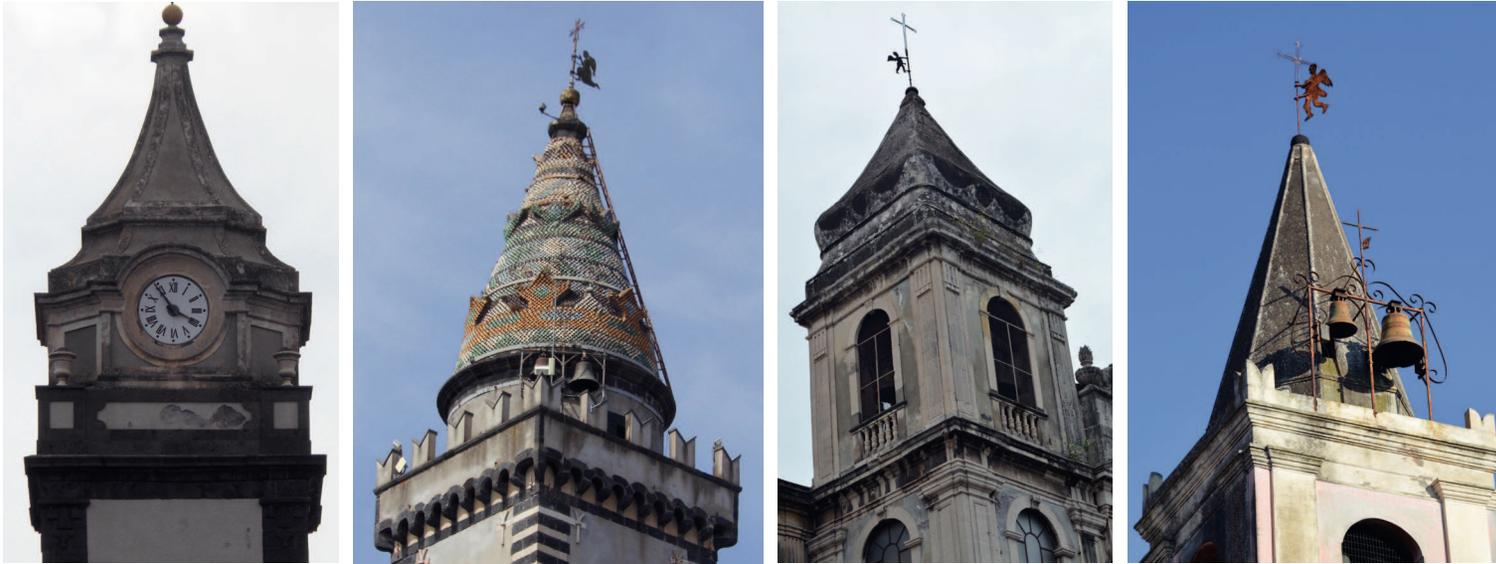
Fig. 98. Cuspidi in (da sinistra, S. Antonio Abate e S. Caterina a Pedara, SS. Sacramento al borgo a Catania, Chiesa Madre di Gravina di Catania).

L'elemento emblematico e più riconoscibile delle torri etnee è senza dubbio la copertura. Quasi il 60% degli esemplari è contraddistinto da una cuspide terminale che può assumere geometrie differenti. La cuspide più diffusa (41 casi su 88) è quella piramidale, seguita dalla cuspide bulboide o "a cipolla" (27 esemplari) e quella a padiglione e quella conica (10 esemplari per ciascuna delle due configurazioni geometriche); i restanti campanili presentano invece cupolini emisferici (17 casi), falde tradizionali a padiglione (25 casi) o coperture piane (24 casi).

Sia le cuspidi concretizie che quelle maiolicate sono di frequente caratterizzate all'intradosso o da elementari tralici di irrigidimento in legno o da vere e proprie armature in ferro disposte con l'empirico intento di contrastare sia le azioni orizzontali dovute ai sismi o al vento. Tali spinte si generano soprattutto in corrispondenza dei piani di imposta delle guglie, soprattutto se le celle campanarie sono caratterizzate da aperture ad arco che demandano l'azione stabilizzante alla sola muratura presente agli spigoli del campanile. Le armature metalliche più elaborate sono disposte verticalmente lungo le generatrici della cuspide conica, sono fissate tramite zanche chiuse esternamente da capichave e si prolungano al di sotto del piano di imposta della cuspide per collegarla meglio alla muratura della cella campanaria. Le armature verticali sono spesso collegate tra loro tramite cerchiature in ferri piatti disposte a diverse quote della superficie di intradosso delle guglie. Nei casi più elementari non si trovano armature ma sono presenti tiranti costituiti da barre metalliche o singole o disposte a croce a diverse quote e collegate da un'asta centrale verticale collegata all'estremità della cuspide (Fatta & Vinci, 2015).

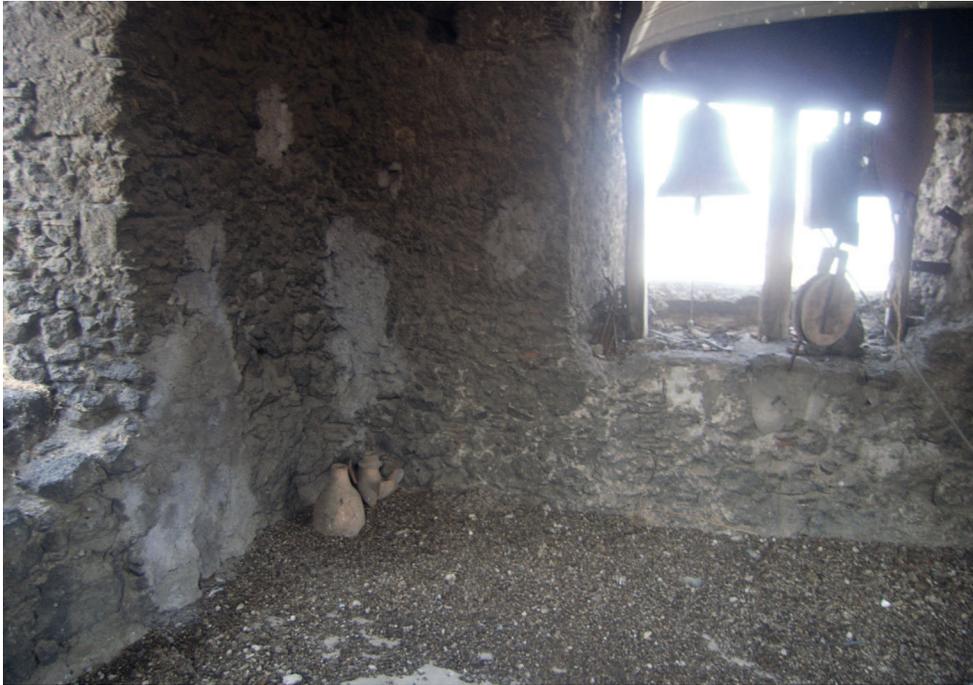
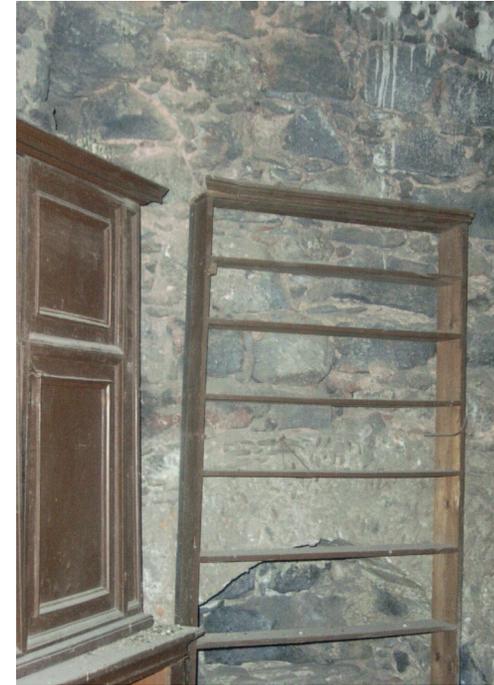
Fig. 99. A sinistra, cella campanaria e muratura a vista in San Giovanni a Bronte prima del restauro. A destra, Muratura del primo settore della torre destra di San Francesco all'Immacolata a Catania (Fonte: Carte del Rischio).

analizzati si sono riscontrati sia le buche pontai e delle impalcature di cantiere sia i ripianamenti realizzati con coppi in laterizio e frantumi lapidei che regolarizzano i corsi di muratura e ridistribuiscono in modo omogeneo i carichi. In tali apparecchi murari, le rinzeppature rilevano spesso la presenza di materiale lapideo reperibile facilmente in prossimità del cantiere; nei casi brontesi, è stato possibile rilevare l'esistenza di ciottoli di fiume, mentre ad Acicastello è possibile notare anche frammenti calcarei.

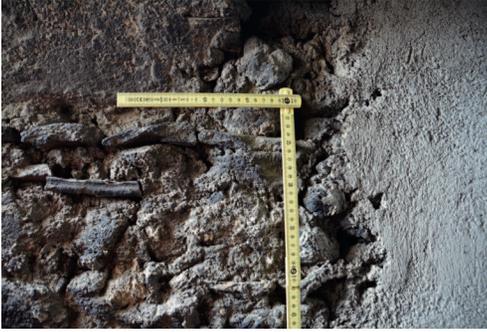
Fig. 100. Muratura in blocchi di basalto informi, ciottoli di fiume e ripianamenti in frammenti di laterizio nella SS. Trinità a Bronte.

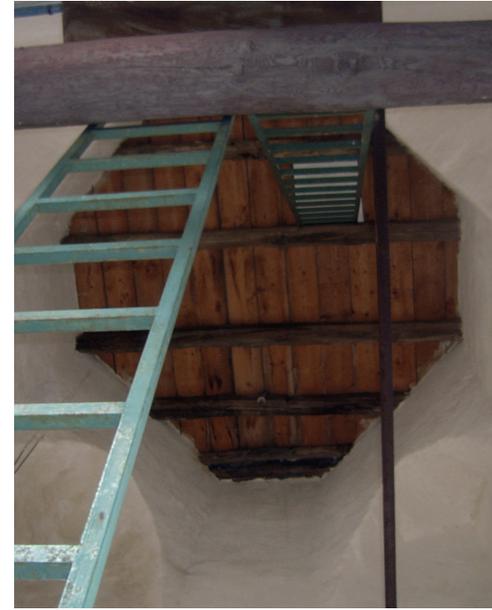
Fig. 101. Solaio dell'ultimo livello del campanile di Sant'Antonio Abate a Pedara.

Dalle tracce rilevate nei campanili brontesi e dalle foto allegate alle Carte del Rischio consultate, è possibile dedurre che i solai lignei utilizzati all'interno delle torri campanarie sono di frequente costruiti secondo la tradizionale tecnica ad orditura semplice che prevede l'impiego di una serie di travicelli principali (tessuti parallelamente al lato più corto della pianta) sui quali è posto il tavolato privo di pavimentazione superiore. Il numero di travicelli è funzione della relativa sezione e della luce da coprire, mentre il tavolato è caratterizzato da tavole lignee semplicemente accostate senza alcun tipo di risega di giunzione (si veda a titolo esemplificativo l'ultimo orizzontamento del campanile di San Giovanni a Bronte, di Sant'Antonio Abate a Pedara o di Sant'Agata al Borgo a Catania). La presenza di alcune antiche travi di sezione più ampia⁹³ ancora esistenti al di sotto dei nuovi solai in putrelle e tavelloni, più che far pensare ad una vera e propria doppia orditura (non comune e troppo costosa per essere utilizzata nelle torri campanarie seicentesche dell'areale), potrebbe essere giustificata dalla necessità di rinforzare gli appoggi dei travicelli molto più esili. Originari sistemi di orizzontamenti lignei, ormai non più esistenti ma documentati in alcune foto d'archivio della Soprintendenza risalenti al 1966, prevedevano anche solai ad orditura semplice e semplici tavolati di calpestio,

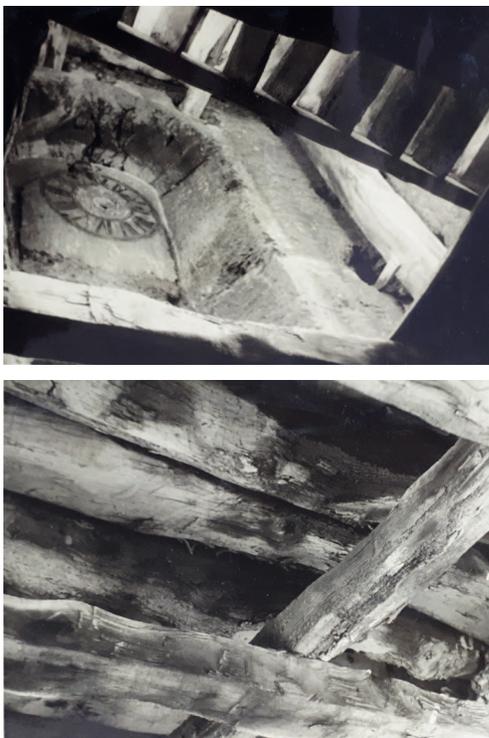
Fig. 102. Foto (del 1966) di dettaglio dell'impalcatura lignea non più esistente nella torre campanaria della SS. Trinità a Bronte (Archivio fotografico della Soprintendenza ai BBCC di Catania).

poggiati su pilastri in legno posti ai quattro angoli interni della torre e debolmente ancorati alla muratura tramite staffe metalliche e capichave esterni.

Un altro esempio brontese è costituito dal campanile della chiesa madre SS. Trinità (torre addossata di “tipo B”). Come descritto precedentemente, la fabbrica presentava un sistema voltato al piano terra ed un'impalcatura lignea debolmente ancorata alle murature, che permetteva di raggiungere la cella campanaria posta al quarto ordine. L'originaria assenza di efficaci elementi di incatenamento tra i quattro paramenti della torre, unitamente alla non elevata qualità della muratura in pietrame lavico informe e ciottoli di fiume, aveva prodotto evidenti lesioni pseudo-verticali che collegavano in mezzeria le monofore dei diversi ordini, sintomo di un incipiente cinematismo di **suddivisione in macroelementi verticali**¹⁰⁹ (Coisson, 2013a). Le opere di consolidamento realizzate alla fine del secolo scorso hanno sostituito l'impalcatura lignea con un sistema di sottili piastre in calcestruzzo armato,

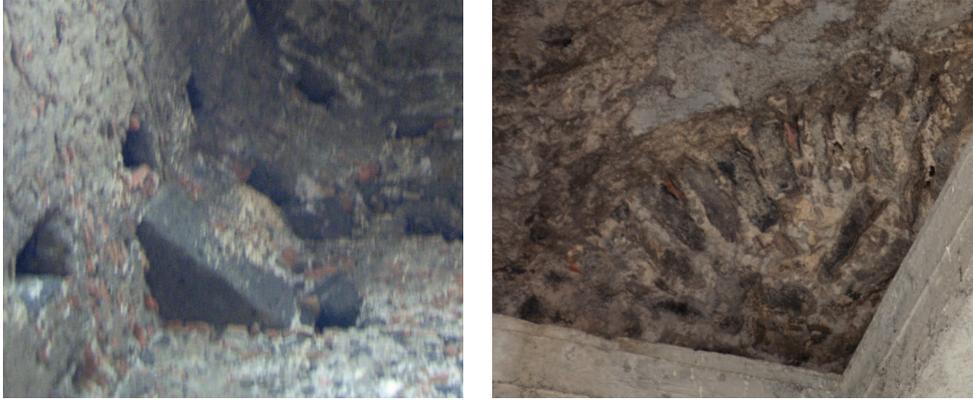
Fig. 103. A sinistra, mensola lapidea posta a 45°, ai piedi dell'intradosso della cuspide bulboide in Santa Maria dell'Aiuto a Catania (Fonte: Carta del Rischio). A destra, pennacchio di imposta della cuspide della SS. Trinità a Bronte.

Le cuspidi terminali sono solitamente costituite da un guscio concretizio, con uno scheletro di pomici legato da malta a base di calce e azolo. Il materiale lapideo è disposto secondo filari orizzontali concentrici che seguono la geometria di base della cuspide, sia essa conica, piramidale o bulboida. Si possono inoltre trovare cuspidi con apparecchio ad archi orizzontali in laterizi, soprattutto se in presenza di risarciture frutto di riparazioni o di geometrie bulboidi più articolate, come nel campanile di Santa Maria di Monserrato a Catania. Chiamata a sormontare la cella campanaria di impianto quadrangolare, la "cuspide tipo" è impostata sui quattro lati della cella e su approssimati pennacchi angolari. Tali elementi di raccordo possono essere assimilabili a pennacchi sferici, realizzati con ghiera concentriche in pignaletti di basalto bolloso e malta di calce e azolo. In alternativa, come nel caso della cuspide bulboida di Santa Maria dell'Aiuto a Catania, il raccordo angolare è risolto attraverso una semplice mensola lapidea squadrata in pietra lavica posta in posizione angolare.

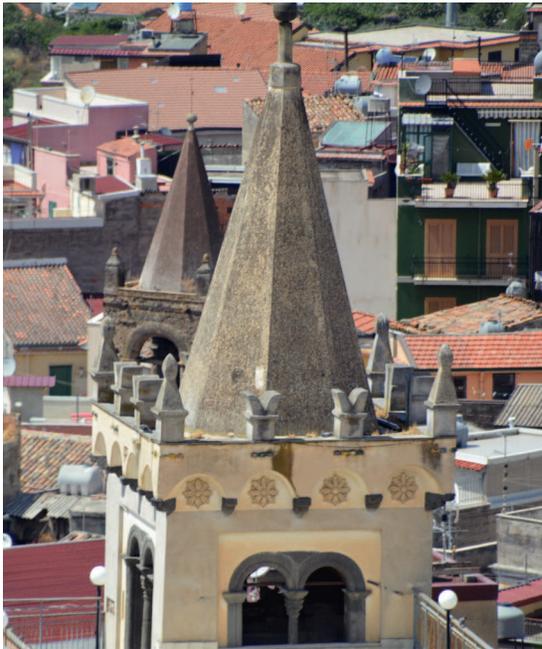
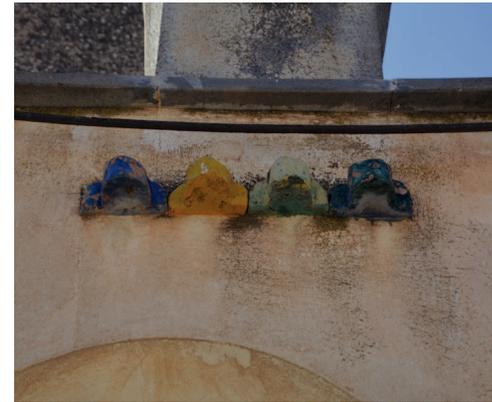
Fig. 104. Cuspide della chiesa di Santa Maria della Catena a Bronte. Estadosso e Intradosso.
Fig. 105. Ibidem. Dettaglio dei probabili elementi maiolicati della originaria cuspide, oggi posti a decorazione del coronamento.

94. Alle sette cuspidi censite, si devono aggiungere altri due esemplari non più esistenti, rappresentate dalla citata cuspide del campanile di San Giuseppe ad Acicastello e dalla cuspide del campanile di Santa Maria della Catena a Bronte. In quest'ultimo caso, a fare ipotizzare l'esistenza di un precedente esemplare maiolicato sono gli elementi fittili policromi e cuneiformi posti a decorazione del muro d'attico del coronamento. La torre campanaria subì infatti un primo rimaneggiamento intorno al 1891 ed è quindi probabile che la cuspide originaria, forse fatiscante, sia stata demolita e ricostruita a concrezione; alcuni elementi maiolicati della cuspide siano stati così conservati e applicati al coronamento come semplice decorazione.

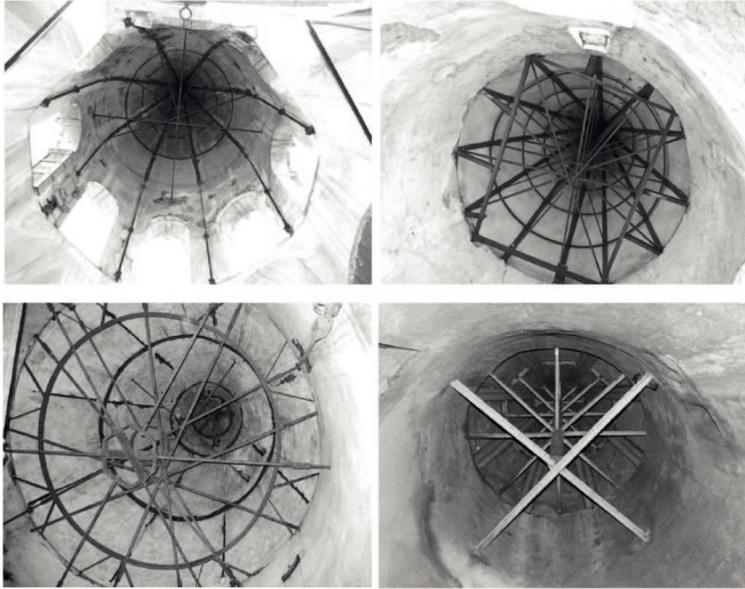
Fig. 106. Sistemi di irrigidimento intradossale di alcune guglie di torri campanarie dell'area pedemontana etnea: Duomo di Acireale, Pedara S. Caterina; Mascalucia Chiesa Madre (Fonte: Fatta & Vinci, 2015).

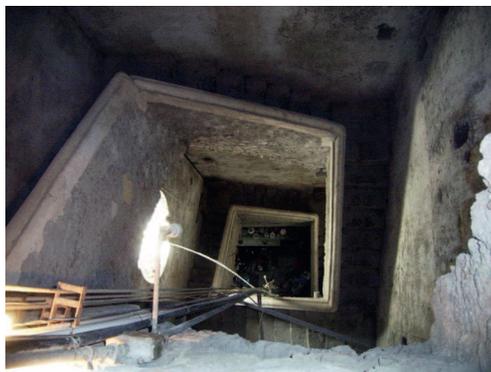
Fig. 107. Scala a pozzo su volte rampanti. Pedara, Santa Caterina (Fonte: Carta del Rischio).

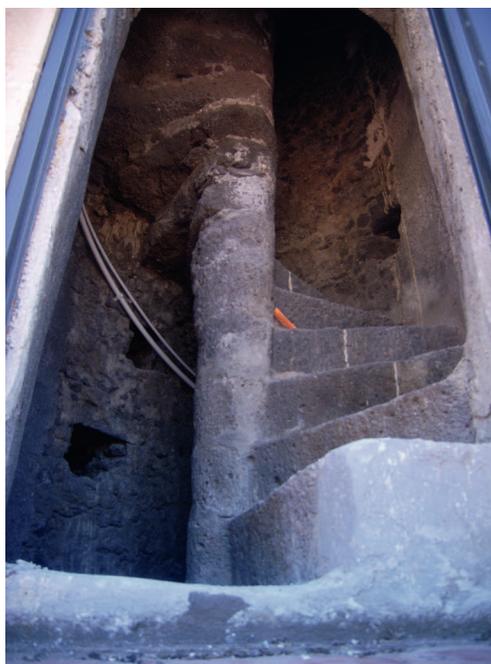
Fig. 108. Scala a chiocciola "a caracol de husillo" in conci di pietra lavica. Nicolosi, San Giuseppe (Fonte: Carta del Rischio).

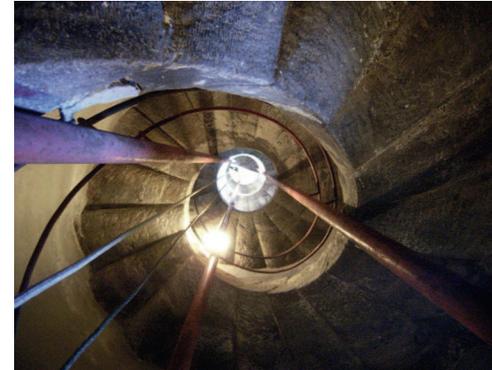
Fig. 109. Scala a chiocciola “*caracol de Mallorca*”. Catania, SS. Sacramento al Borgo (Fonte: Carta del Rischio).

97. «Una tale soluzione, denominata dalla trattatistica spagnola “*caracol de Mallorca*” e da quella francese “*vis a jour*” o “*suspendu*”, non appare, per quei tempi, innovativa o sensazionale, ma si innesta in un panorama di uso e consuetudine che risulta sparso in tutto il territorio. (...) È molto probabile che anche nel Val di Noto siano state costruite, già nel Quattrocento, scale di questo tipo. È questa infatti l’area geografica nella quale si è data maggiore attenzione alla stereotomia e dove sono attivi numerosi artefici provenienti dai domini aragonesi» (Bares, 2013, pag. 73 e 78).

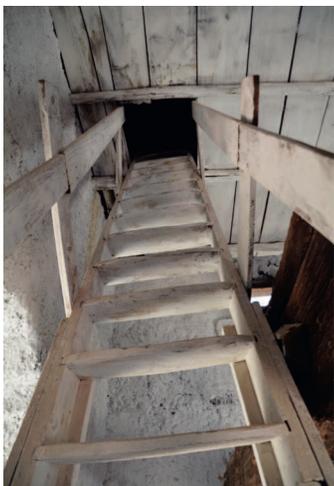
Fig. 110. Scala in legno in San Giovanni a Bronte.

Negli esemplari di torri campanarie con orizzontamenti piani intermedi, le rampe delle scale sono di frequente in legno, o sostituite con analoghe strutture in profilati in acciaio. Come osservato in San Giovanni a Bronte, le originarie rampe lignee sono costituite da due tavole lignee laterali, dette *cosciali*, appoggiate ai travetti del solaio, e da pedate formate da tavole incassate in apposite sedi intagliate nei cosciali (De Felice & Pugliano, 2006). I parapetti sono realizzati in modo rudimentale con montanti costituiti da tavole inchiodate ai cosciali e un

corrimano costituito da una tavola inchiodata ai montanti.

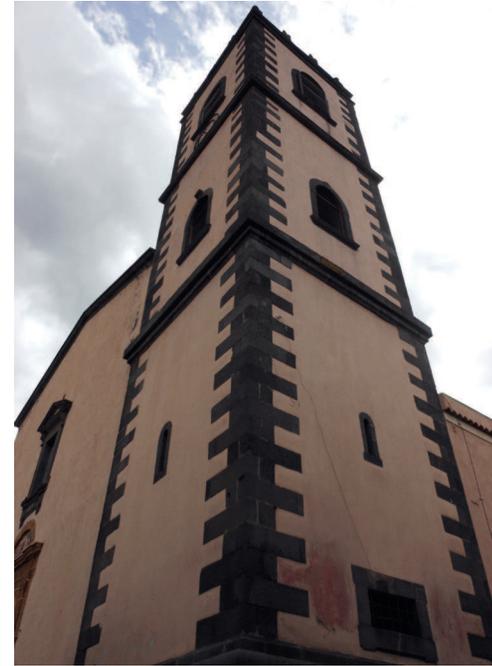
Fig. 111. Torre campanaria di Santa Maria dell'Annunziata a Bronte.

In primo piano, i cantonali.

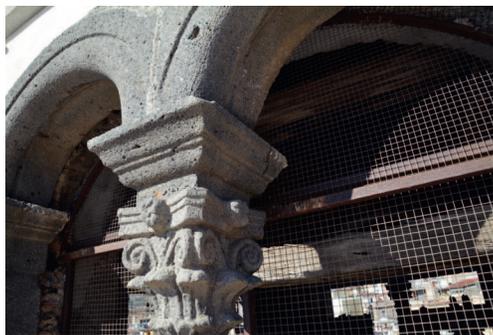
Fig. 112. Particolare della bifora in pietra lavica in Santa Maria della Catena a Bronte.

Le aperture che caratterizzano l'impaginato architettonico delle torri campanarie tradizionali, come già detto, sono sempre definite e ornate da cornici e mostre di materiale lapideo vario. Molto frequente è l'utilizzo dei conci di pietra da taglio (calcareniti) che più si presta alla lavorazione dell'ornato. Ciò non esclude le grandi capacità espressive raggiunte dalle maestranze locali nell'uso dei conci in pietra lavica (soprattutto nelle torri campanarie pre-terremoto 1693), che, ad esempio, trova l'apice dell'espressione artistica nelle bifore con capitello corinzio della cella campanaria di S. M. della Catena.

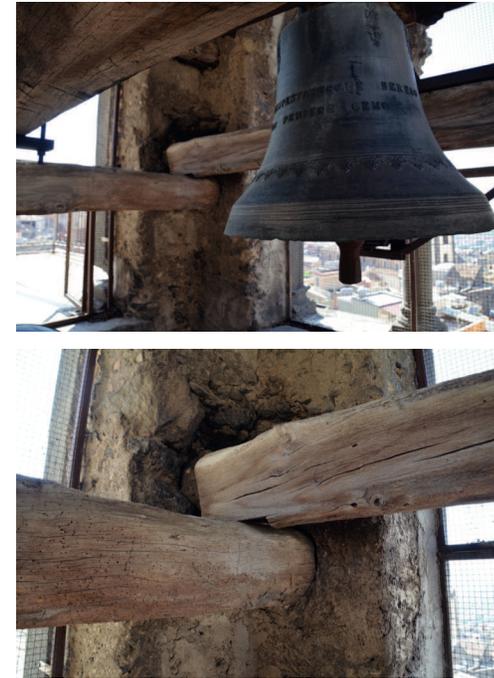
Fig. 113. Bronte, travi lignee di supporto della campana centrale in Santa Maria della Catena a Bronte.

I sistemi di supporto delle campane (*ceppi*) riscontrabili nelle torri campanarie tradizionali etnee variano in funzione della grandezza delle campane e della posizione all'interno delle celle campanarie. In base agli esemplari visitati e quelli presenti nelle Carte del Rischio, non sembrano essere presenti campane di tipo basculante. Le campane esistenti sono generalmente di tipo fisso, suonate tramite la percussione del battaglio interno o di martelli esterni elettrificati (Cuzzoni, 2016). Le campane di dimensioni maggiori (come ad esempio quella di San Giovanni a Bronte, con diametro massimo pari a circa un metro) sono poste al centro della cella campanaria, appese ad un ceppo ligneo sorretto da un sistema di travature ligneo o in acciaio. Negli esemplari più antichi, o che non hanno subito recenti trasformazioni, il ceppo con la campana centrale è sorretto o da due travi lignee¹⁰¹ incastrate nella muratura della cella al di sopra degli archivolti. Una variante è costituita da una trave lignea fissata ad un sistema di quattro travi in legno poste a perimetro della cella che sono ancorate alla muratura tramite staffe metalliche e che fungono anche da catene per i quattro paramenti murari. Laddove invece sono stati automatizzati i meccanismi di attivazione delle campane, esistono veri e propri castelletti costituiti da travi in acciaio incastrate nella muratura o appese ad apposite strutture di sostegno in

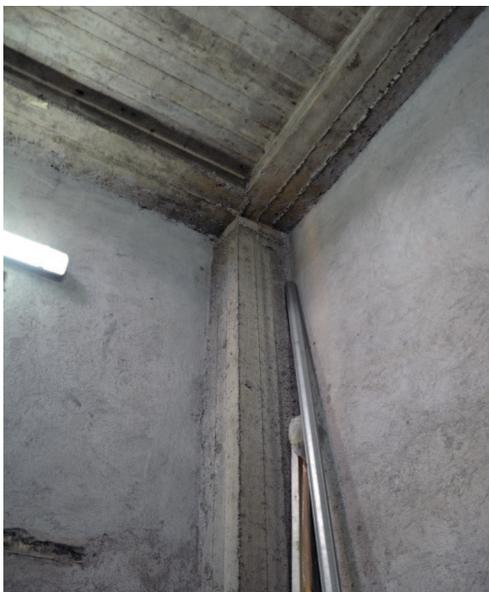
Fig. 114. Scheletro portante in c.a.
nella torre della SS. Trinità.

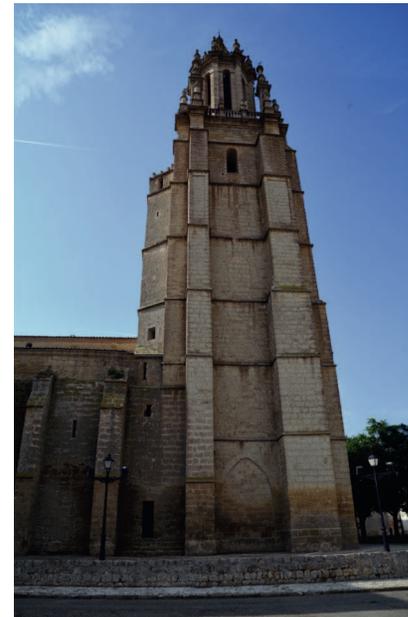
Fig. 119. Torre a pianta quadrata con contrafforti, Colegiata de Ampudia (Palencia).

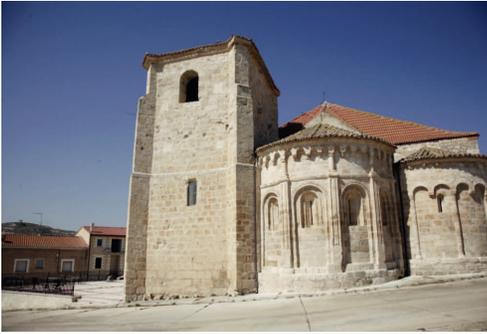
Fig. 120. Torre a pianta quadrata con contrafforti angolari, chiesa parrocchiale di Villaconancio (Palencia).

- La seconda tipologia (torri a pianta quadrata con contrafforti angolari) è molto simile alla precedente ma presenta i contrafforti in corrispondenza degli spigoli, disposti in modo ortogonale rispetto alle diagonali del quadrato di base, allo scopo di controbilanciare le spinte delle nervature della volta a crociera posta a chiusura intermedia dell’ambiente del primo livello della torre, di solito una cappella (Esempio: torre campanaria della chiesa parrocchiale di Villaconancio, Palencia).

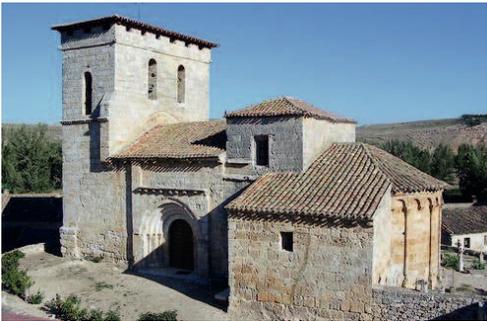
Fig. 121. Torre di proporzione doppia, Nuestra Señora en Pinillos de Esgueva (Burgos).

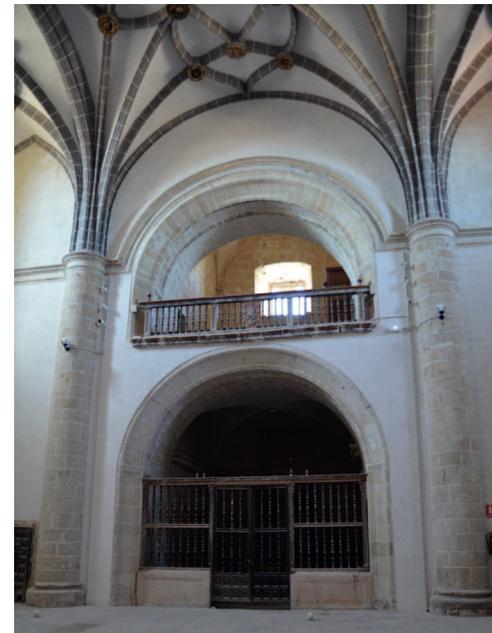
Fig. 124. Coro e sottocoro della torre di San Martín a Mota del Marqués (Valladolid).

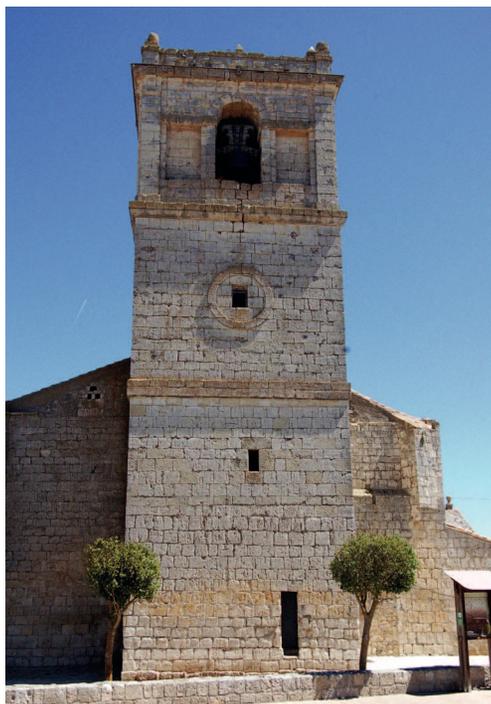
Fig. 129. Vista del prospetto settentrionale della torre.

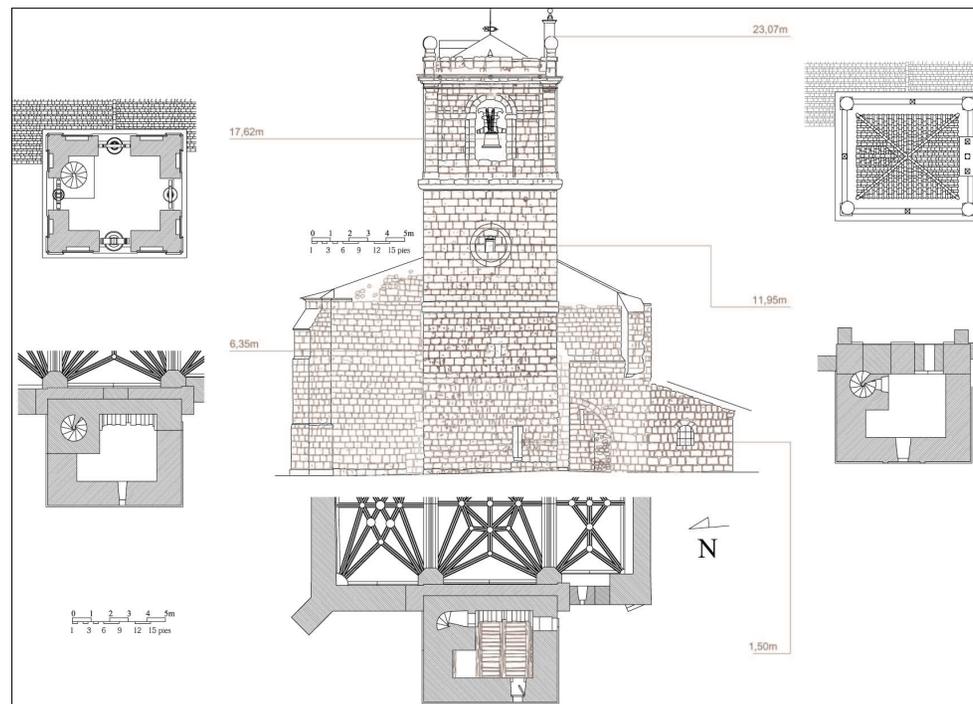
Fig. 130. Rilievo architettonico della torre. Prospetto nord, planimetrie e vista iposcopica.

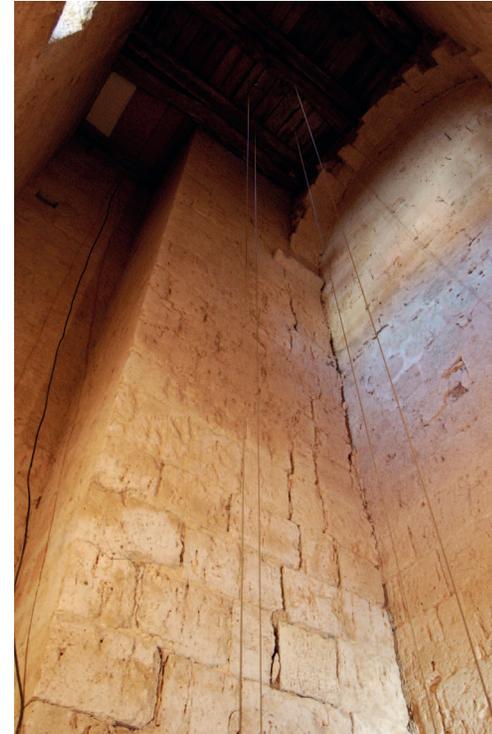
Fig. 131. Scorcio dell'interno della torre. Primo livello.

Come accennato precedentemente, alla torre si accede solo attraverso i due ingressi sud ed ovest. Al suo interno (Fig. 6) la fabbrica presenta un primo ambiente alto 10.47 metri, illuminato solo da una piccola finestra rettangolare sul prospetto ovest. Sulla parete orientale è ancora visibile l'innesto di una volta a botte ogivale, non più esistente, sopra la quale è collocato il solaio dell'ambiente soprastante.

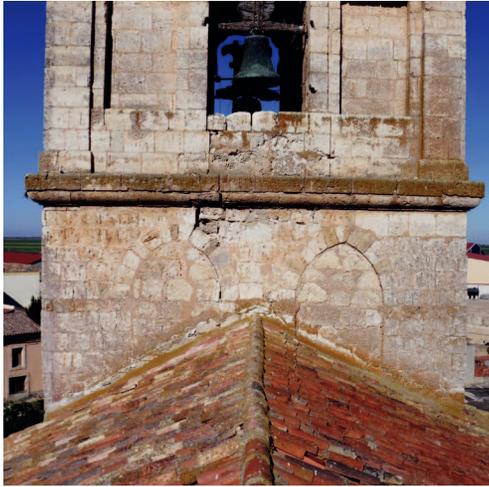
Fig. 135. Archivolti ogivali murati in corrispondenza della camera occulta.

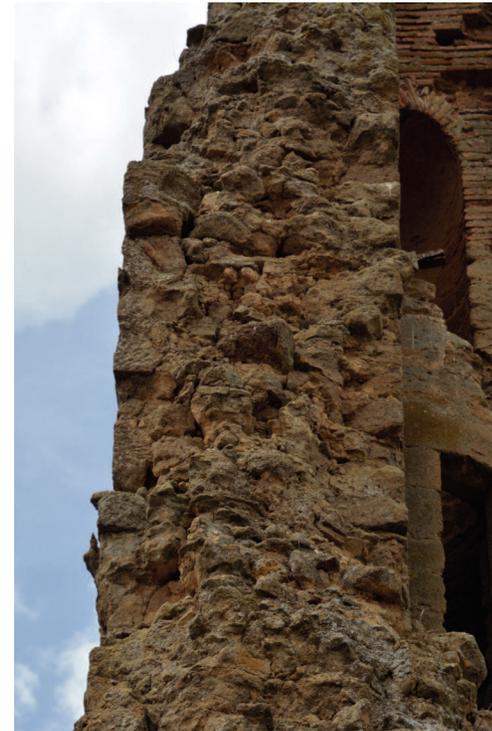
Fig. 142. Dettaglio della sezione muraria. 119. Coordinate geografiche decimali WGS84: 42.190835, -5.043524.

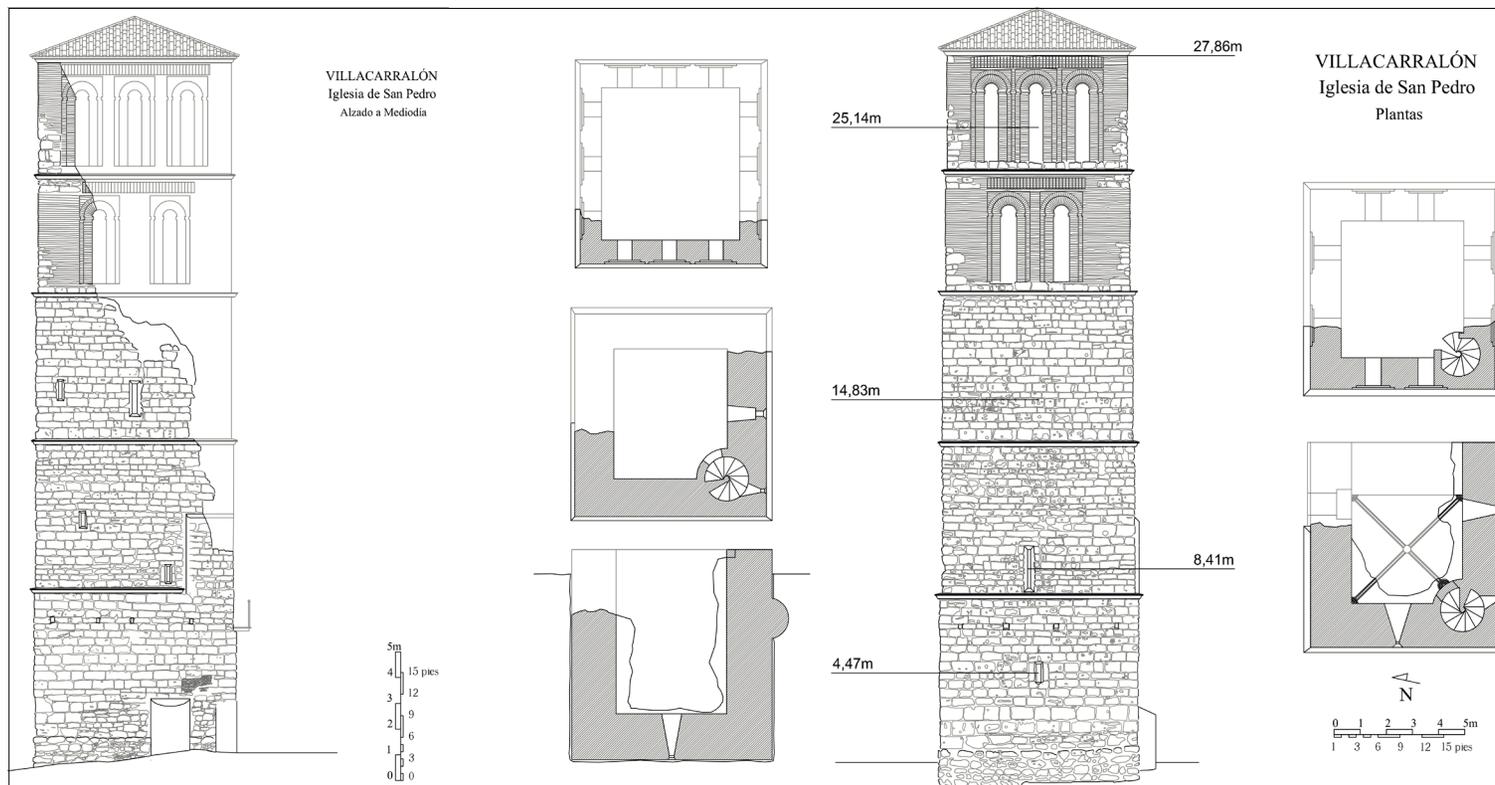
Fig. 143. Rilievo architettonico con ricostruzione delle volumetrie originali e della copertura non più esistente.

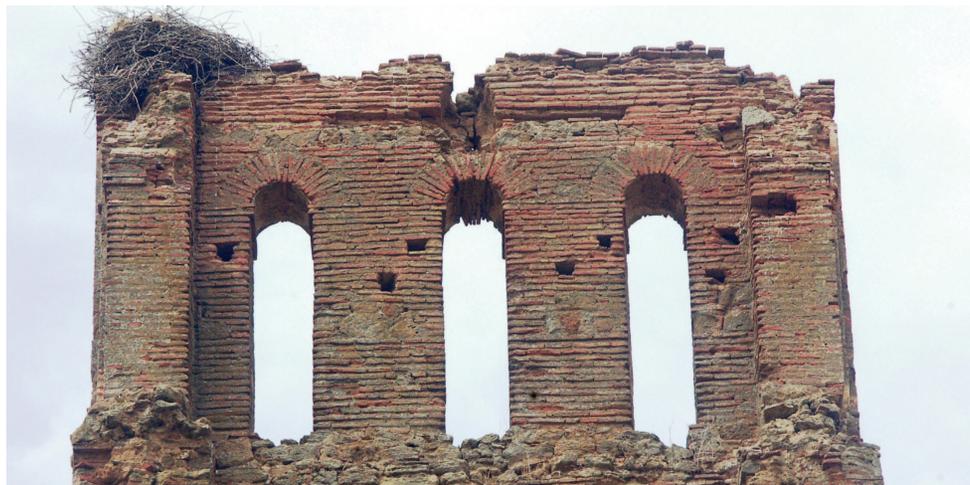
Fig. 144. archivolti dell'ultimo ordine in mattoni pressati.

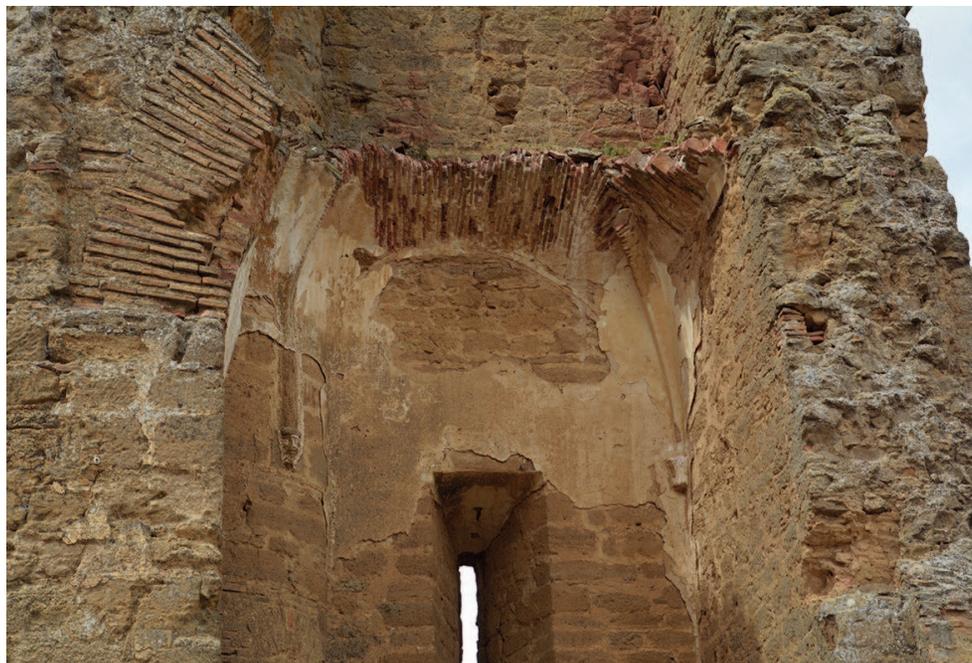
Fig. 146. In alto a sinistra, la scala a chiocciola; in alto a destra la volta e le sezioni murarie. A lato, dettaglio del fregio con “esquinillas” tra penultimo e ultimo ordine.

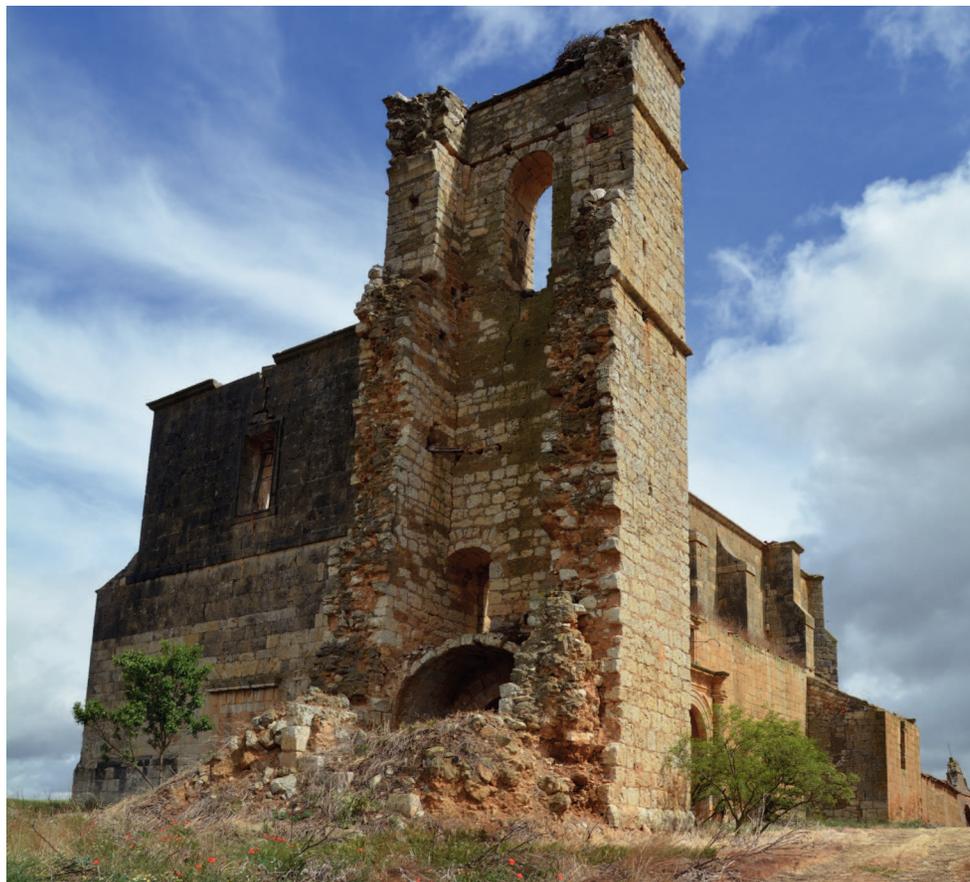
Fig. 150. A, destra, il rudere della chiesa e della torre campanaria. Vista prospettica.

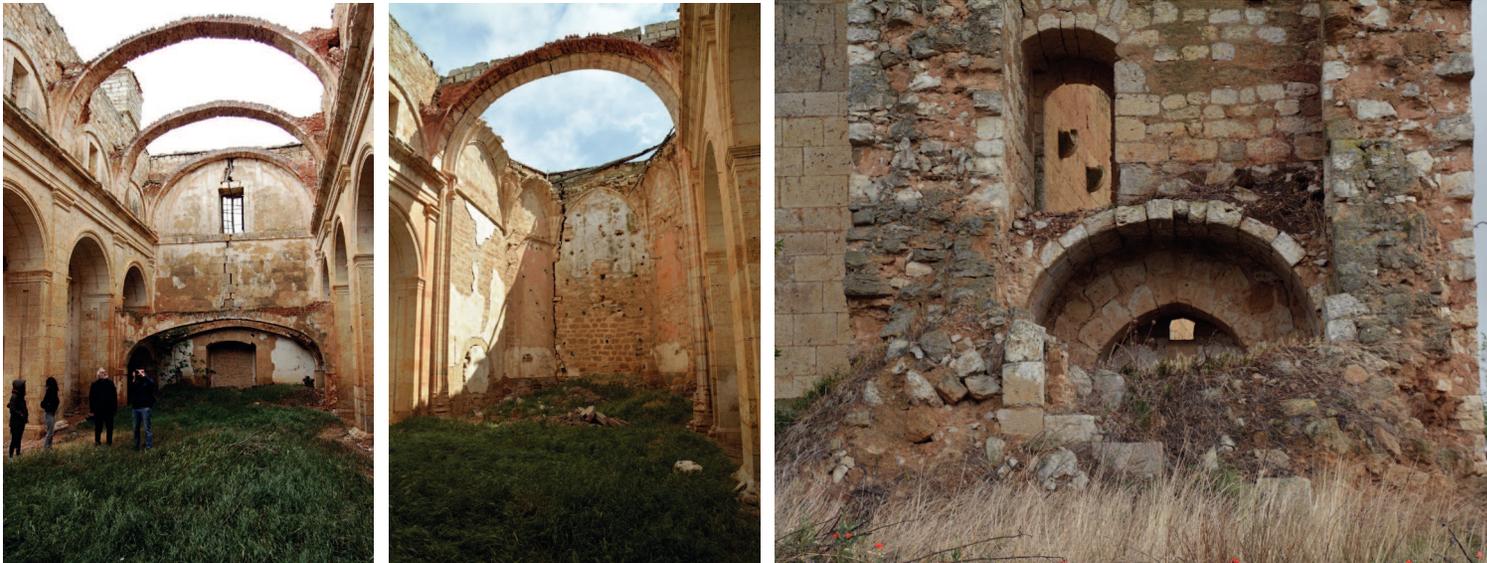
Fig. 152. Rilievo architettonico con ricostruzione delle volumetrie originali e della copertura non più esistente.

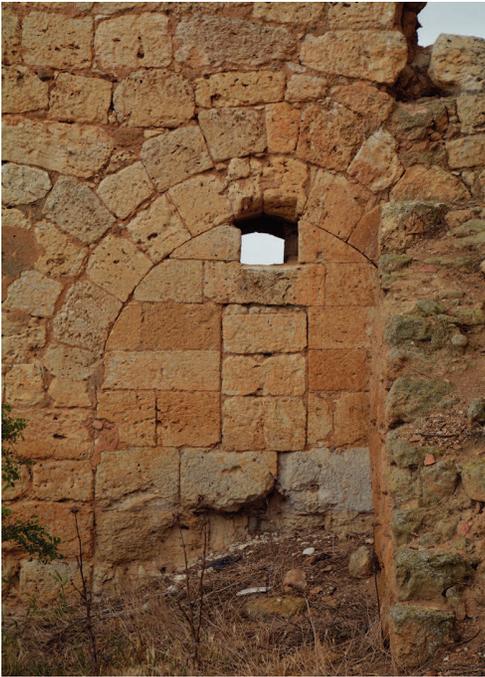
Fig. 153. Dettaglio del portale murato
