UNIVERSITÀ
degli STUDI
di CATANIA

DICAR - Dipartimento di Ingegneria Civile e Architettura

Torri campanarie degli edifici ecclesiastici tradizionali allo specchio tra conoscenza e sicurezza

Tecnologia e forma negli areali a rischio della Sicilia orientale e della Castilla y León

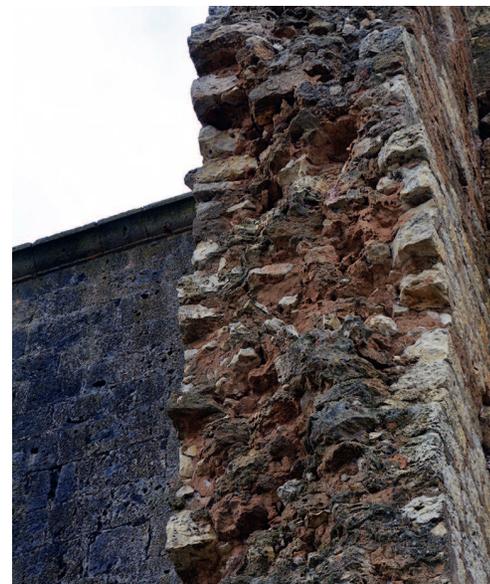
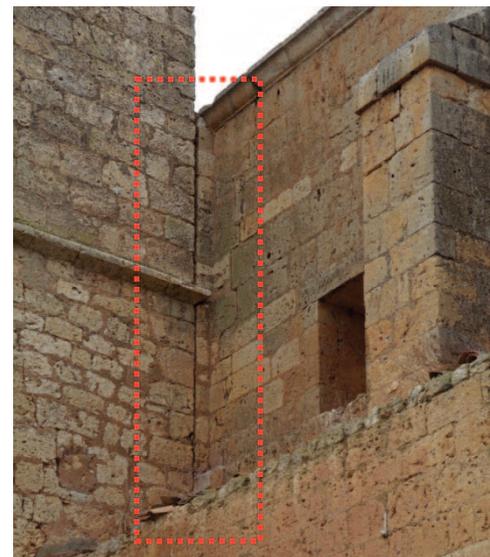
Fig. 154. Dettaglio della sezione muraria e del giunto tra torre e navata della chiesa.

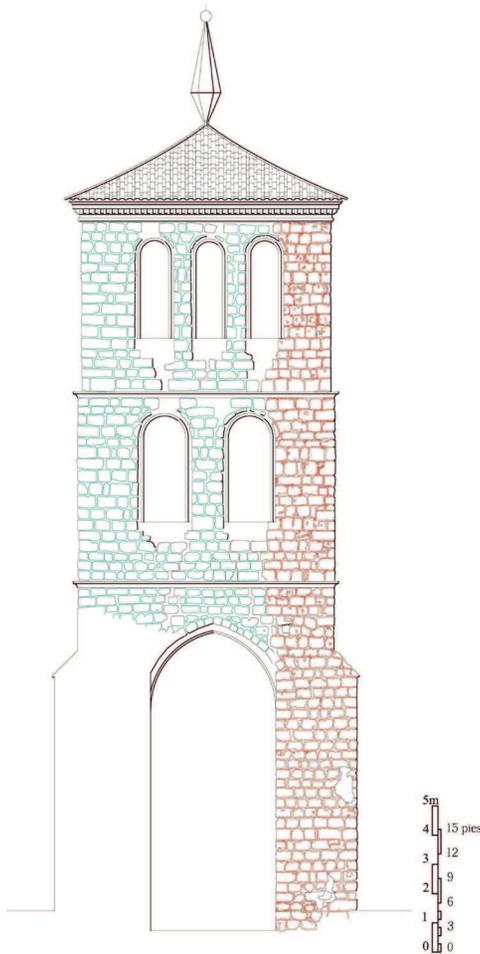
Fig. 160. Ricostruzione grafica del prospetto che si affacciava sulla navata della chiesa.

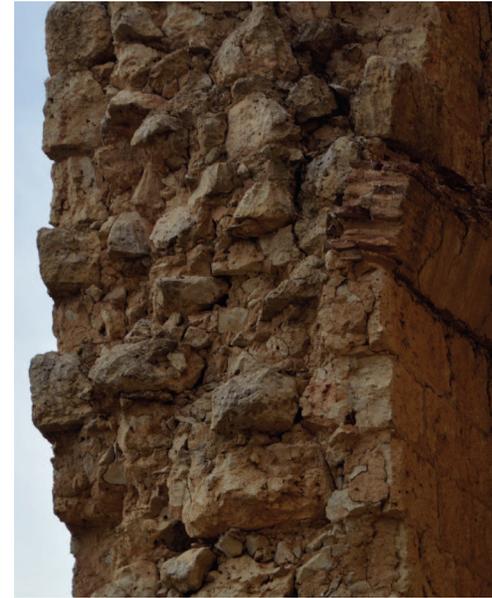
Fig. 162. Dettaglio della sezione muraria del paramento superstite.

Le strutture verticali portanti sono costituite come nei precedenti casi da una muratura a tre fogli molto più simile a quella di Villaesper che agli altri esemplari analizzati. Le sezioni murarie in elevazione nei due paramenti superstiti sono pari a circa 1,75 m in corrispondenza del primo ordine e pari a circa 1,65 m nelle celle campanarie. I “fogli” esterni hanno uno spessore pari allo spessore dei conci calcarei di circa 30 cm e non sembrano essere dotati di diatoni trasversali. L'altezza dei corsi di muratura in conci squadrati varia tra i 35 e i 40 cm, ma ad intervalli non regolari in elevazione si trovano ricorsi con altezze minori (circa 25 cm) che potrebbero far pensare a ripianamenti corrispondenti alle diverse giornate di lavoro durante il cantiere o diverse fasi di costruzione della fabbrica. Il nucleo interno della muratura è fortemente caratterizzato da elementi calcarei molto irregolari, di pezzatura simile a quella dei conci esterni, misti a frammenti e scaglie e tenuti insieme da una malta molto ricca di argilla. In analogia con le strutture murarie, gli archivolti delle monofore sono caratterizzati da una semplice ghiera esterna in conci calcarei sagomanti e un nucleo interno con materiale lapideo minuto costipato insieme a malta e argilla. Il sistema voltato che sormontava il coro era costituito da una volta a botte in mattoni pressati disposti a coltello. Sugli angoli nord e sud dei paramenti interni della cella campanaria superiore sono presenti delle mensole di imposta di costoloni di un sistema voltato, forse mai realizzato come avvenuto a Villaesper, le cui decorazioni a sfera sono tipiche della tradizione scultorea del periodo dei Re Cattolici.

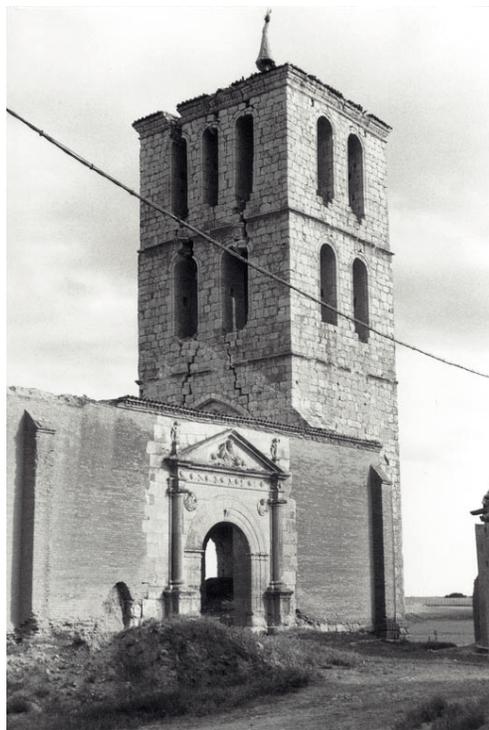
Fig. 163. Foto d'epoca della torre di Tamariz prima del collasso definitivo (1960-1980).

Ripetendo un analogo ragionamento, la torre campanaria di *San Juan Bautista* a **Tamariz de Campos**, una foto d'epoca¹²⁹ dimostra un quadro fessurativo simile che, ancora oggi, va sempre più aggravandosi. A causa del movimento del

terreno argilloso, sul prospetto nord-orientale, in corrispondenza dell'arcone ogivale l'andamento delle lesioni ha seguito il flusso delle pressioni dei carichi verticali della muratura soprastante circondando l'arco e ricollegandosi alle monofore degli ordini superiori perfettamente allineate. Tale allineamento delle aperture e la loro prossimità ai cantonali hanno discretizzato il fronte in tre macroelementi verticali che sono progressivamente collassati per ribaltamento. Una volta collassato il lato nord-orientale, è collassato il lato sud-orientale lasciando ancora in piedi gli altri due paramenti murari che presentano le stesse problematiche. Si possono così riscontrare lesioni passanti con ampio ventre di frattura (variabile tra 5 e 18 cm) che, partendo dal coronamento, attraversano gli archivolti delle monofore e si diramano verso gli archi ogivali dei portali dell'ex portico. Gli archivolti presentano un chiaro scivolamento dei conci per via del meccanismo di rottura a taglio. Le fratture sul prospetto sud-orientale, discretizzando la fabbrica in macroelementi verticali, hanno prodotto un evidente fuori-piombo dell'angolata meridionale che sta ancora subendo un cinematismo di ribaltamento al quale contribuisce anche lo scivolamento dell'archivolto di una monofora del secondo ordine che sta trascinando con sé anche la monofora superiore.

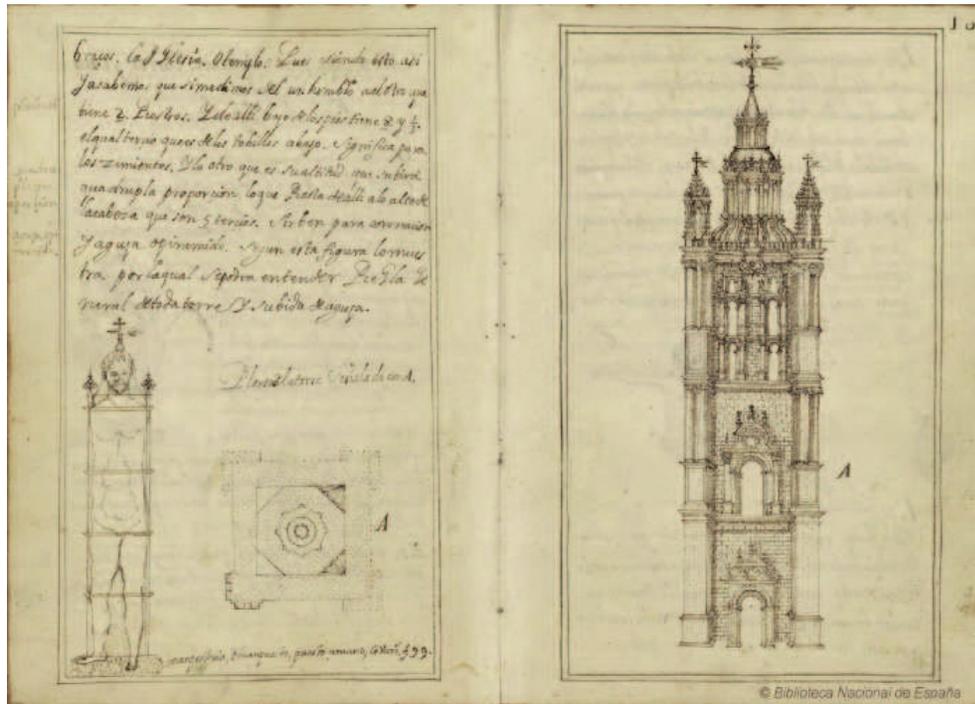
Fig. 164. La torre campanaria “tipo” secondo R. Gil de Hontañón.

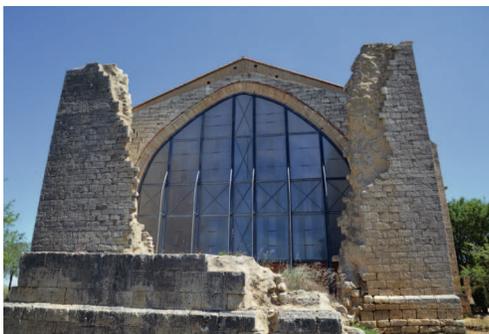
Al contrario, a poca distanza da Mota, a Benafarces, paese di appena 71 abitanti nominali a 45 km ad ovest di Valladolid, la torre campanaria della chiesa cinquecentesca di *Nuestra Señora de la Asunción* è crollata tra il 1999 e il 2000, alterando la configurazione geometrica della chiesa ancora in uso e cancellando un'importante testimonianza e un punto di riferimento nel paesaggio castigliano.

Fig. 165. La torre della chiesa di San Martín a Mota del Marquès e le rovine della torre della chiesa di Nuestra Señora de la Asunción a Benafarces.

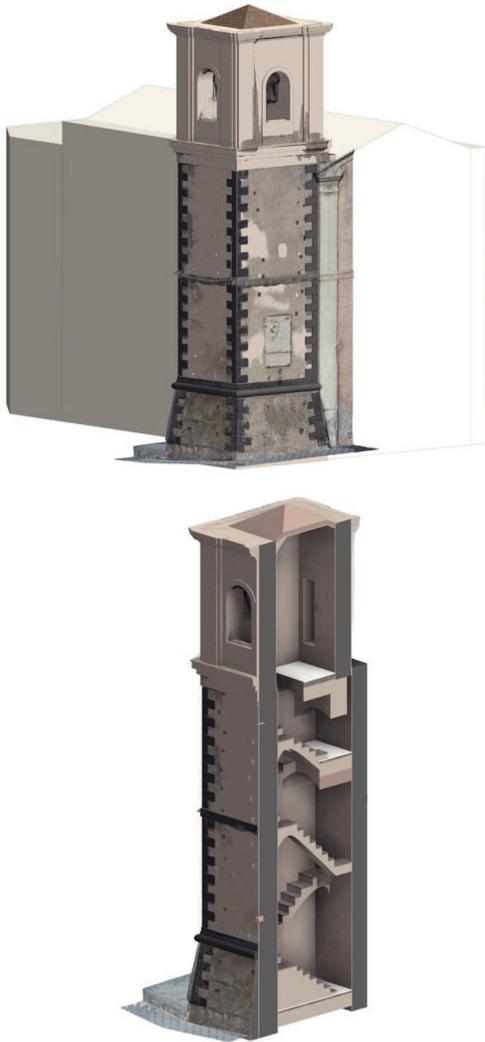
Fig. 166. Stato di avanzamento di modellazione in ambiente H-BIM della torre campanaria di San Giuseppe ad Acicastello, a partire dalla nuvola di punti SfM e dai rilievi diretti condotti all'interno della fabbrica.

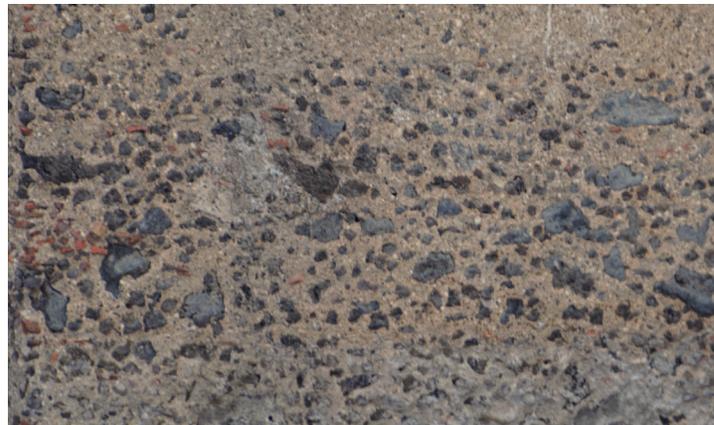
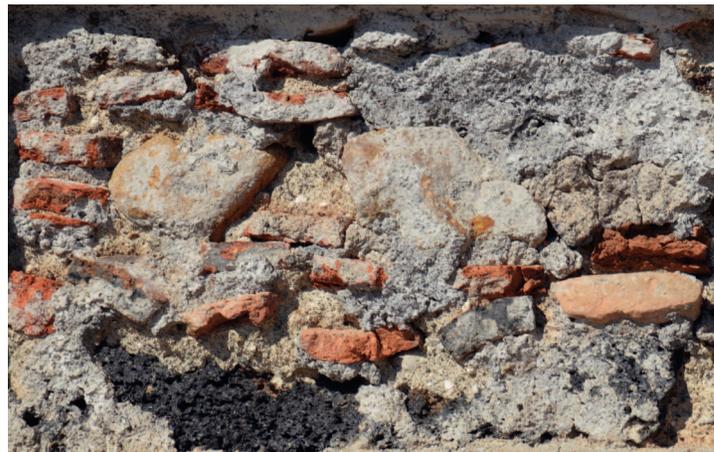
Muratura in blocchi informi di basalto, rinzeppata da elementi lapidei più minuti o frammenti di laterizio e malta di calce e azolo, con ripianamenti in mattoni pressati e frammenti di laterizio

VARIANTI: eventuale presenza di ciottoli di fiume o frammenti calcarenitici

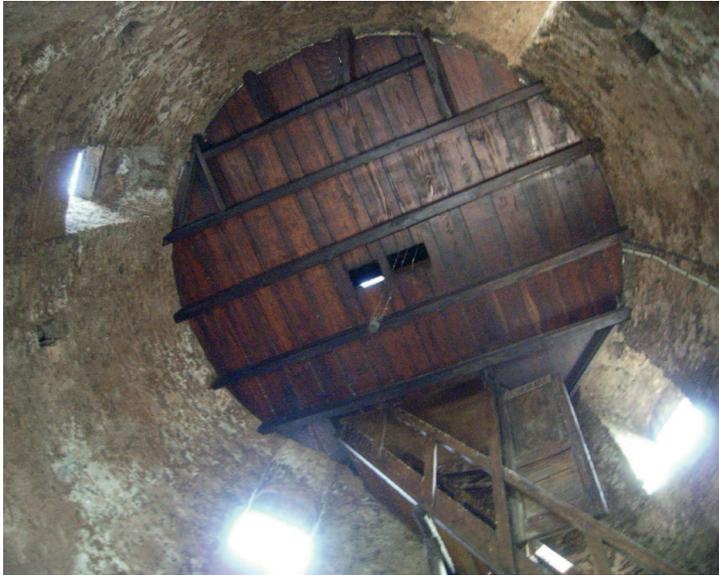
Solai in legno ad orditura semplice

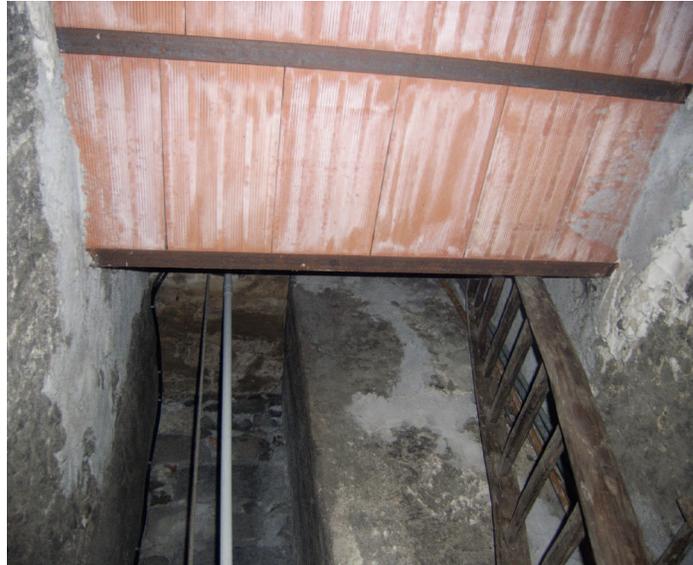
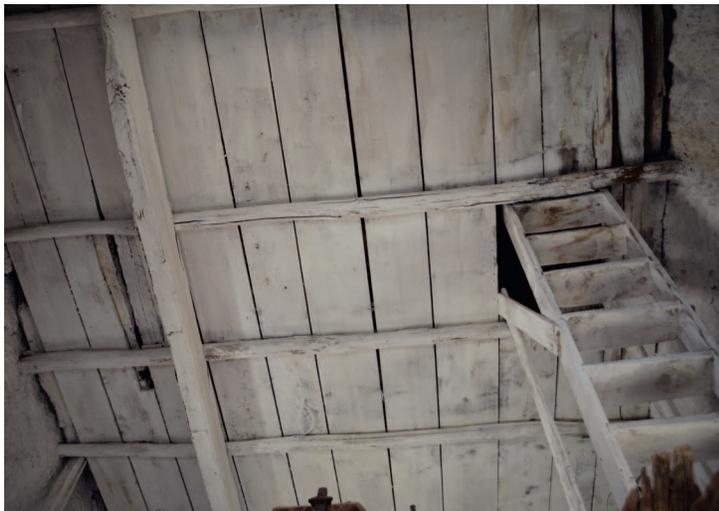
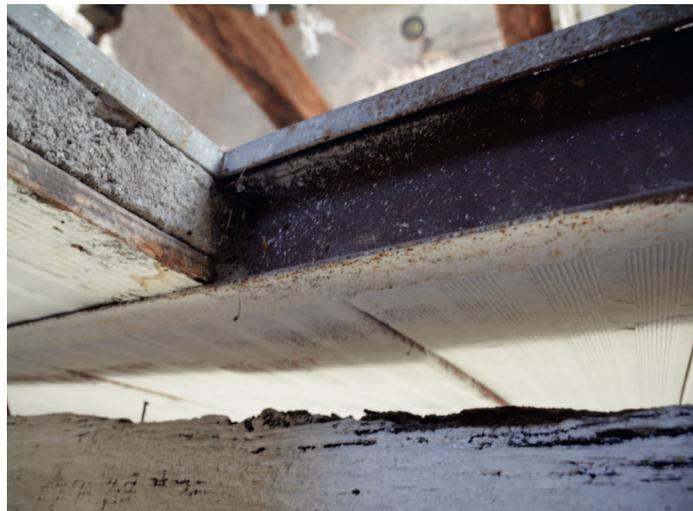
Solai in profilati NP e tavelloni

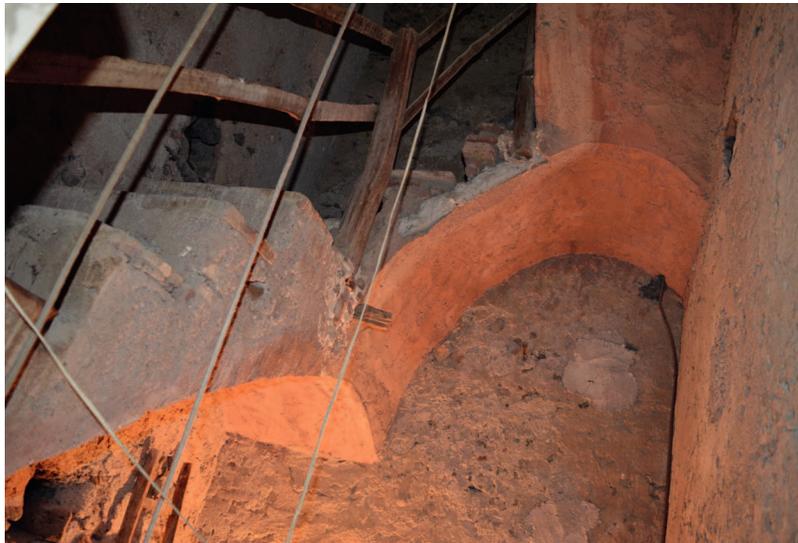
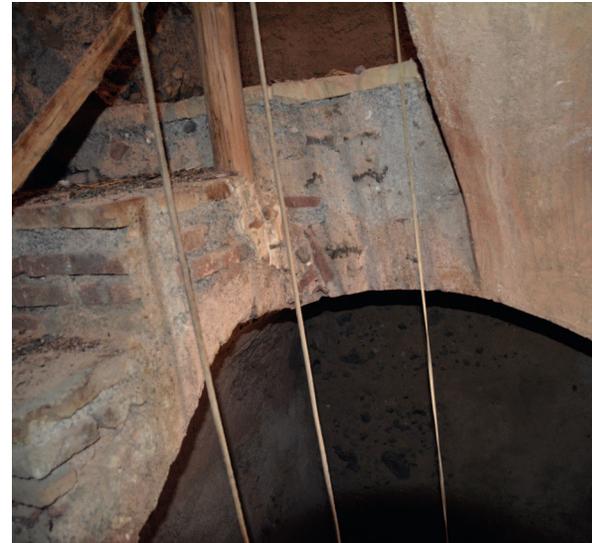
Scale su volte rampanti

Scale su volte rampanti a concrezione in pietra pomice o basalto bolloso e malta di calce e gesso.
Gradini in muratura di mattoni pressati e pedate in lastre di calcarenite

VARIANTI: Pedate in formelle di cotto

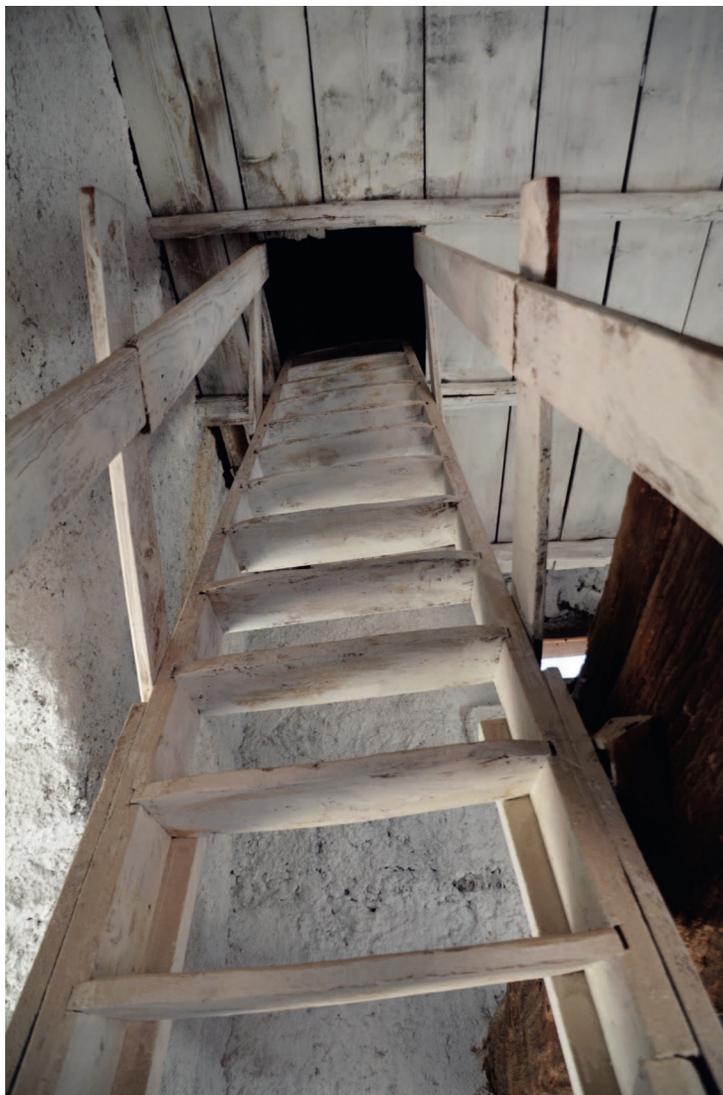
Scale in legno

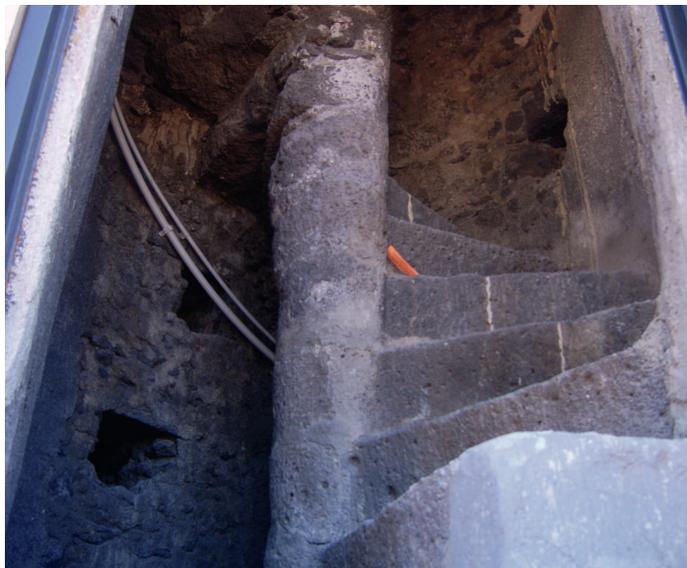
Scale "a caracol de husillo"
